Asbestinventarisatetest

de Burletlaan 187/1.0, 2650 Edegem

Attestnummer : 20230327-000471.000

Uitgegeven op : 27.03.2023

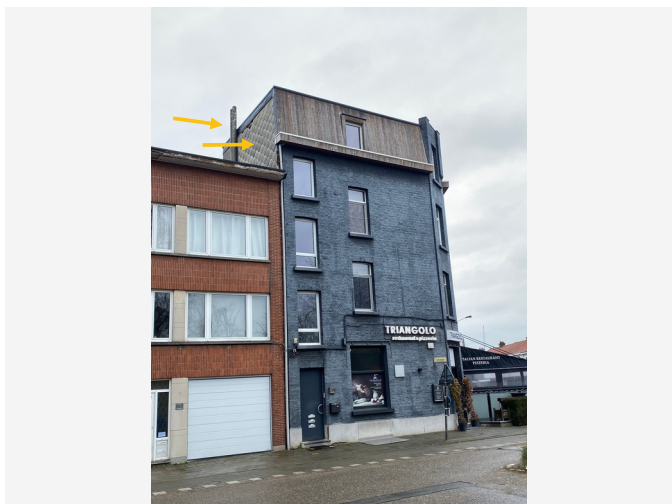
Vrije foto

De leien en buizen aan de zijgevel zijn een gemeenschappelijke toepassing en zullen worden opgenomen in een attest van de gemeenschappelijke delen. Dit is verplicht vanaf 01/05/2025.
