**Verslag huishoudelijke elektrische installatie op laagspanning en zeer lage spanning****Algemeen:**

| Referentie: <b>009-20260715-01</b> | Datum controle: <b>15/07/2026</b> |

| Adres installatie: | <b>Rozentuin 51 bus 3, 2640 - Mortsel</b> | Nummer teller(s): | <b>894532-1975</b> |

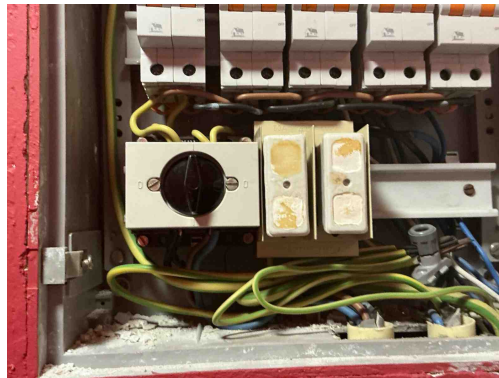
| <b>Aarding</b> | |
|---|---|
| <b>D08</b> | De nodige markeringen op de beveiligingstoestellen ontbreken of zijn onleesbaar (Boek 1: 5.3.5.5). |

**D08** - De nodige markeringen op de beveiligingstoestellen ontbreken of zijn onleesbaar (Boek 1: 5.3.5.5).

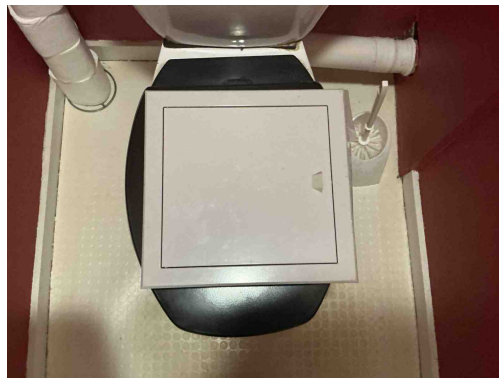
| <b>Aarding</b> | |
|---|---|
| <b>B17</b> | De voedingsspanning is niet op elk bord vermeld (Boek 1: 3.1.3.3). |

**B17** - De voedingsspanning is niet op elk bord vermeld (Boek 1: 3.1.3.3).

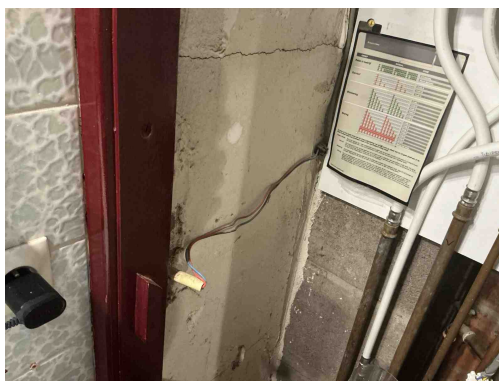
| <b>Aarding</b> | |
|---|---|
| <b>C21</b> | Het gebruik van geleiders van het type VOB, zonder bijkomende afscherming is niet toegestaan (Boek 1: 5.2.9.6). |

**C21** - Het gebruik van geleiders van het type VOB, zonder bijkomende afscherming is niet toegestaan (Boek 1: 5.2.9.6).

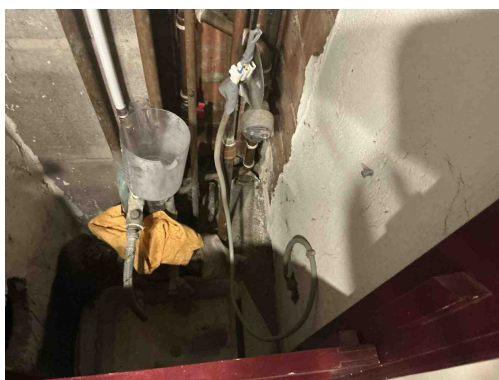
| <b>Aarding</b> | |
|---|---|
| <b>C35</b> | Er zijn doorverbindingen gemaakt met lusterklemmen; er kon niet aangetoond worden dat deze klemmen geschikt zijn voor de aanwezige spanning, stroom en draadsectie en dat ze "CE" zijn (Boek 1: 1.4.2.1.). |

**C35** - Er zijn doorverbindingen gemaakt met lusterklemmen; er kon niet aangetoond worden dat deze klemmen geschikt zijn voor de aanwezige spanning, stroom en draadsectie en dat ze "CE" zijn (Boek 1: 1.4.2.1.).

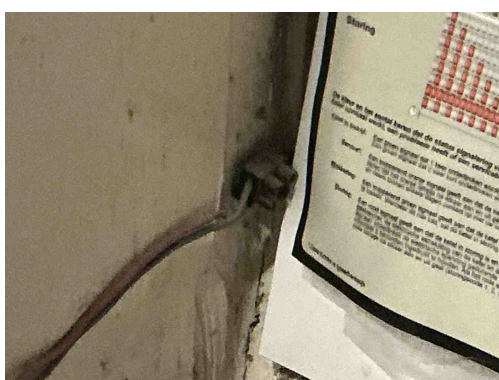
**C35** - Er zijn doorverbindingen gemaakt met lusterklemmen; er kon niet aangetoond worden dat deze klemmen geschikt zijn voor de aanwezige spanning, stroom en draadsectie en dat ze "CE" zijn (Boek 1: 1.4.2.1.).

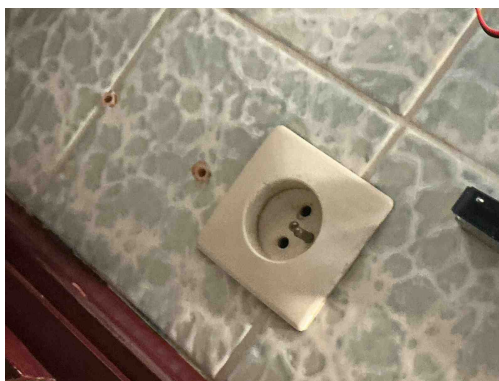
| <b>Aarding</b> | |
|---|---|
| <b>T11</b> | De contactdozen waarvan de toegekende stroomsterkte maximaal 16A en de toegekende spanning maximaal 250V bedraagt en niet bedoeld zijn voor de voeding van een of meerdere verbruikstoestellen voor een specifiek doel en niet geplaatst zijn in of op schakel- en verdeelborden, beschikken niet of IPXX-D (incl. gemeenschappelijke delen residentieel geheel) (Boek 1: 4.2.2.3/5.3.5.2). |

**T11** - De contactdozen waarvan de toegekende stroomsterkte maximaal 16A en de toegekende spanning maximaal 250V bedraagt en niet bedoeld zijn voor de voeding van een of meerdere verbruikstoestellen voor een specifiek doel en niet geplaatst zijn in of op schakel- en verdeelborden, beschikken niet of IPXX-D (incl. gemeenschappelijke delen residentieel geheel) (Boek 1: 4.2.2.3/5.3.5.2).

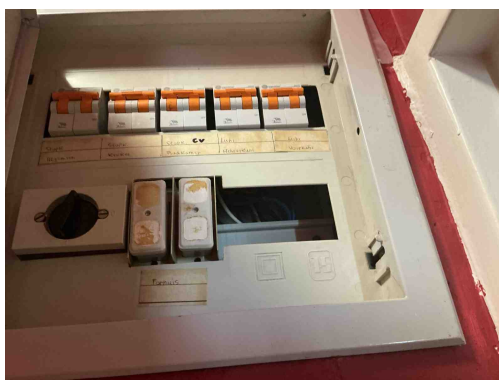
| <b>Aarding</b> | |
|---|---|
| <b>B06</b> | Het elektrisch verdeelbord heeft niet de minimale beschermingsgraad IPXX-B in een gewone ruimte (Boek 1: 4.2.2.3). |

**B06** - Het elektrisch verdeelbord heeft niet de minimale beschermingsgraad IPXX-B in een gewone ruimte (Boek 1: 4.2.2.3).

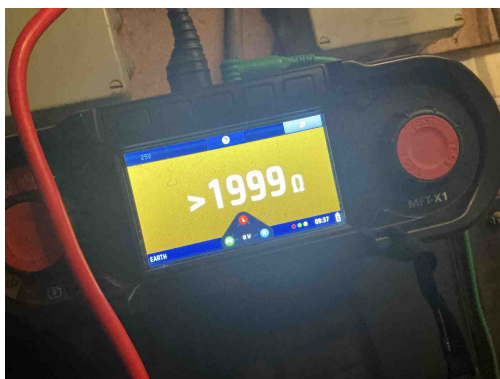
| Spreidingsweerstand van de aardverbinding: | <b>1999 Ω</b> | Meetmethode: | <b>ZE</b> |

| <b>Aarding</b> | |
|---|---|
| <b>A05</b> | De waarde van de spreidingsweerstand van de aardverbinding is te hoog (Boek 1: 5.4.2). |

**A05** - De waarde van de spreidingsweerstand van de aardverbinding is te hoog (Boek 1: 5.4.2).
