**Verslag huishoudelijke elektrische installatie op laagspanning en zeer lage spanning****Algemeen:**

| Referentie: <b>011-20260806-02</b> | Datum controle: <b>06/08/2026</b> |

| Adres installatie: | <b>Ernest Jouretlaan 19 bus 2, 2650 - Edegem</b> | Nummer teller(s): | <b>1SAG1100260982</b> |

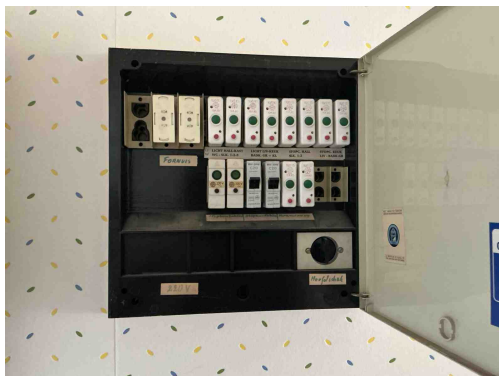
**B06** - Het elektrisch verdeelbord heeft niet de minimale beschermingsgraad IPXX-B in een gewone ruimte (Boek 1: 4.2.2.3).

*Opmerking: Oa bord 1*

**D08** - De nodige markeringen op de beveiligingstoestellen ontbreken of zijn onleesbaar (Boek 1: 5.3.5.5).

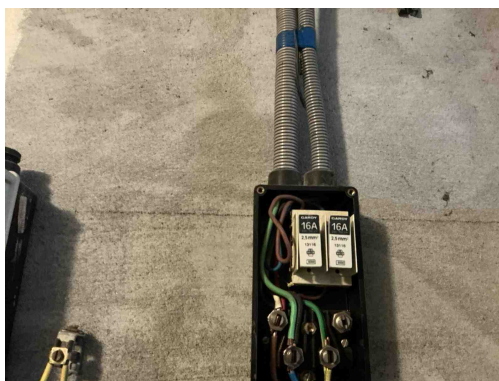
**B30** - De houder van de beveiliging in een huishoudelijke ruimte is niet voorzien van aangepaste kalibreerelementen (Boek1: 5.3.5.5).

*Opmerking: Oa bord 1 en 2*

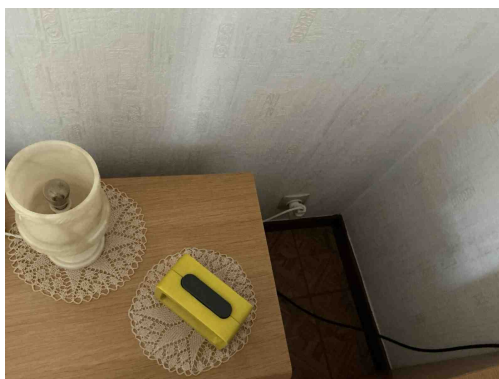
**A20** - Er bevindt zich een contactdoos zonder beschermingsgeleider in de elektrische installatie. Deze is niet geplaatst achter een differentieelstroombeschermingsinrichting met grote (max. 30mA) of zeer grote (max. 10mA) gevoeligheid.

*Opmerking: Oa woonkamer, slaapkamers*

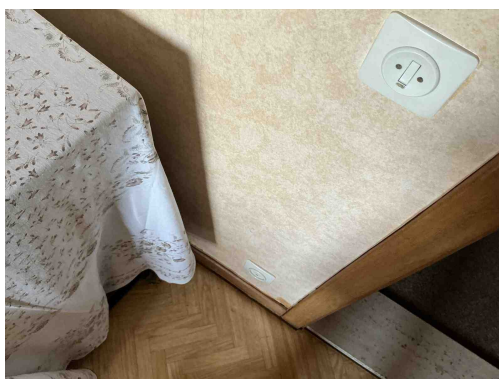
**A20** - Er bevindt zich een contactdoos zonder beschermingsgeleider in de elektrische installatie. Deze is niet geplaatst achter een differentieelstroombeschermingsinrichting met grote (max. 30mA) of zeer grote (max. 10mA) gevoeligheid.

*Opmerking: Oa woonkamer, slaapkamers*

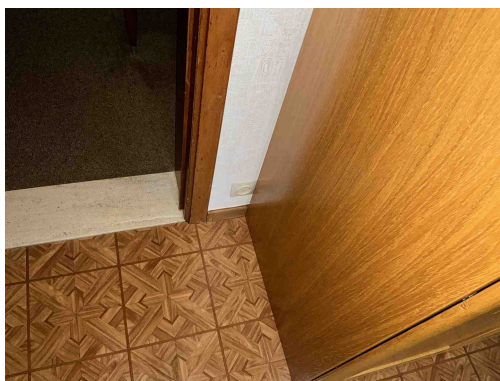
**A20** - Er bevindt zich een contactdoos zonder beschermingsgeleider in de elektrische installatie. Deze is niet geplaatst achter een differentieelstroombeschermingsinrichting met grote (max. 30mA) of zeer grote (max. 10mA) gevoeligheid.

*Opmerking: Oa woonkamer, slaapkamers*

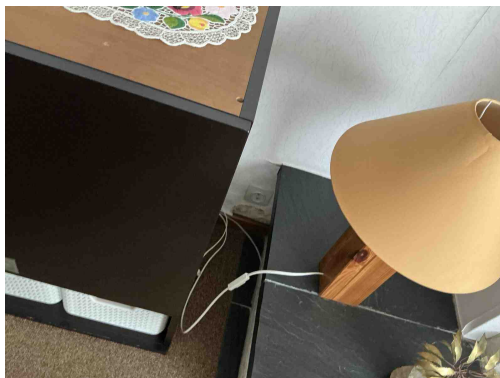
**A20** - Er bevindt zich een contactdoos zonder beschermingsgeleider in de elektrische installatie. Deze is niet geplaatst achter een differentieelstroombeschermingsinrichting met grote (max. 30mA) of zeer grote (max. 10mA) gevoeligheid.

*Opmerking: Oa woonkamer, slaapkamers*

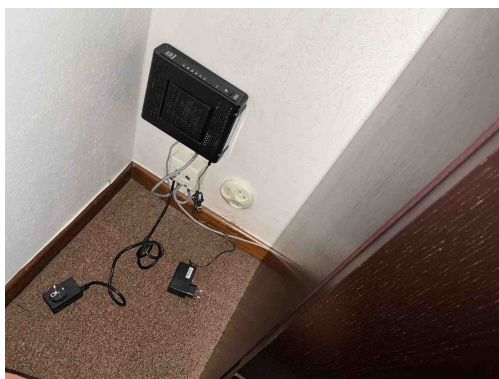
**A20** - Er bevindt zich een contactdoos zonder beschermingsgeleider in de elektrische installatie. Deze is niet geplaatst achter een differentieelstroombeschermingsinrichting met grote (max. 30mA) of zeer grote (max. 10mA) gevoeligheid.

*Opmerking: Oa woonkamer, slaapkamers*

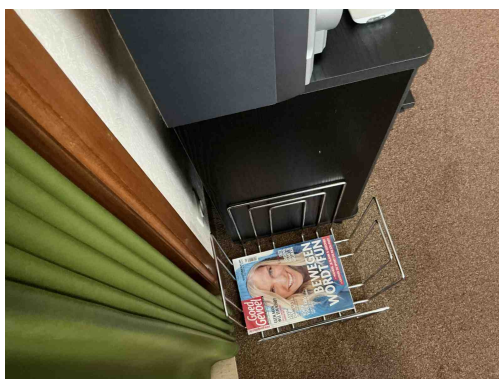
**A20** - Er bevindt zich een contactdoos zonder beschermingsgeleider in de elektrische installatie. Deze is niet geplaatst achter een differentieelstroombeschermingsinrichting met grote (max. 30mA) of zeer grote (max. 10mA) gevoeligheid.

*Opmerking: Oa woonkamer, slaapkamers*

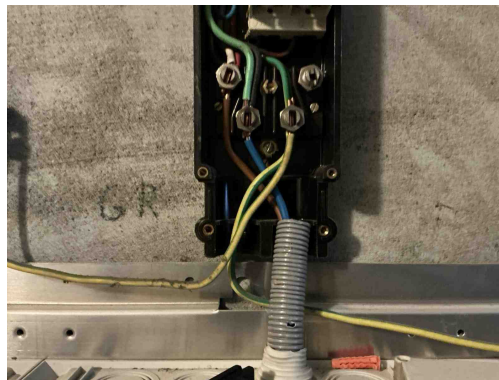
**B34** - Het kabeltype van de meterbord verbinding aan de oorsprong van de installatie beantwoordt niet aan de minimale vereisten vastgelegd door de distributienet beheerder. (Boek1: 1.5 + SYNERGRID C1/107)

*Opmerking: Oa vob*

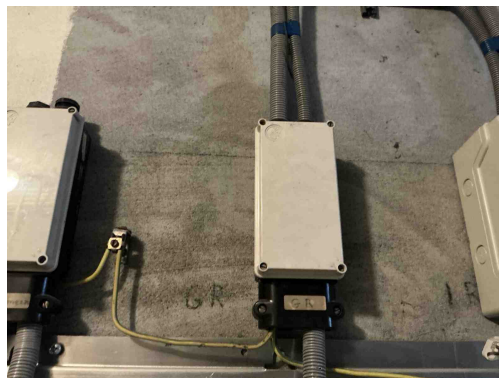
**B29** - Het elektrisch verdeelbord in een huishoudelijke ruimte is niet voorzien van een deur (Boek1: 5.3.5.1).

*Opmerking: Oa bord 2*

**B17** - De voedingsspanning is niet op elk bord vermeld (Boek 1: 3.1.3.3).
