**Verslag huishoudelijke elektrische installatie op laagspanning en zeer lage spanning****Algemeen:**

| Referentie: <b>005-20260810-02</b> | Datum controle: <b>10/08/2026</b> |

| Adres installatie: <b>Kuringersteenweg 401, 3511 - Hasselt</b> | Nummer teller(s): <b>5964982</b> |

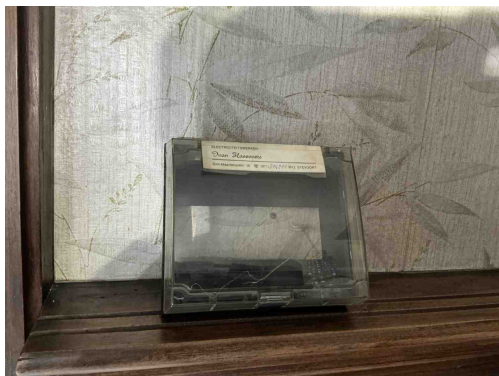
Inbreuk(en):

**B17** - De voedingsspanning is niet op elk bord vermeld (Boek 1: 3.1.3.3).  
*Opmerking: Bord 1 en 2*

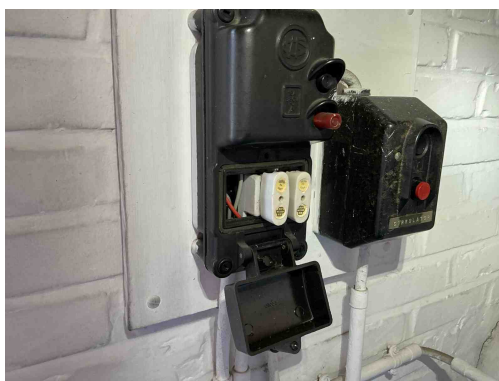
Inbreuk(en):

**B30** - De houder van de beveiliging in een huishoudelijke ruimte is niet voorzien van aangepaste kalibreerelementen (Boek1: 5.3.5.5).  
*Opmerking: Bord 1 en 2*

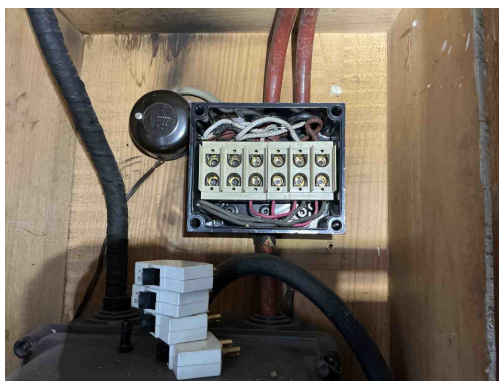
Inbreuk(en):

**B30** - De houder van de beveiliging in een huishoudelijke ruimte is niet voorzien van aangepaste kalibreerelementen (Boek1: 5.3.5.5).

*Opmerking: Bord 1 en 2*

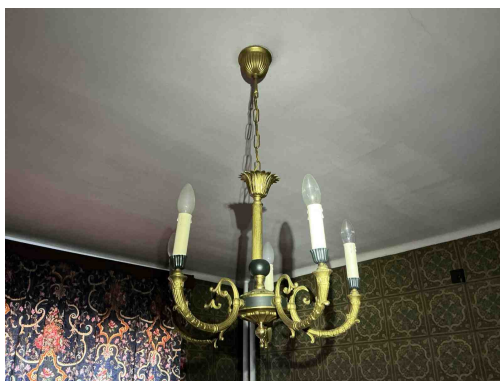
Inbreuk(en):

**C27** - Het gebruik van geleiders van het type VTLMB (côte-à-côte) is niet toegestaan (Boek 1: 1.4.2.1).  
*Opmerking: Oa zolder, luster slpk 2*

Klasse 0 toestel is niet verbonden met een aangesloten beschermingsgeleider  
*Opmerking: Oa luster slpk 1, slpk 2, slpk 3*

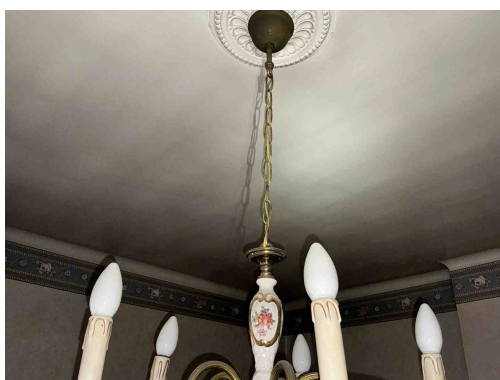
Inbreuk(en):

**C27** - Het gebruik van geleiders van het type VTLMB (côte-à-côte) is niet toegestaan (Boek 1: 1.4.2.1).  
*Opmerking: Oa zolder, luster slpk 2*

Klasse 0 toestel is niet verbonden met een aangesloten beschermingsgeleider  
*Opmerking: Oa luster slpk 1, slpk 2, slpk 3*

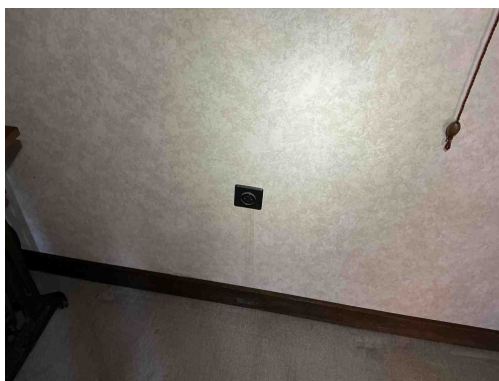
Inbreuk(en):

**T11** - De contactdozen waarvan de toegekende stroomsterkte maximaal 16A en de toegekende spanning maximaal 250V bedraagt en niet bedoeld zijn voor de voeding van een of meerdere verbruikstoestellen voor een specifiek doel en niet geplaatst zijn in of op schakel- en verdeelborden, beschikken niet of IPXX-D (incl. gemeenschappelijke delen residentieel geheel) (Boek 1: 4.2.2.3/5.3.5.2).

*Opmerking: Oa badkamer, slpk 3, woonkamer, keuken*

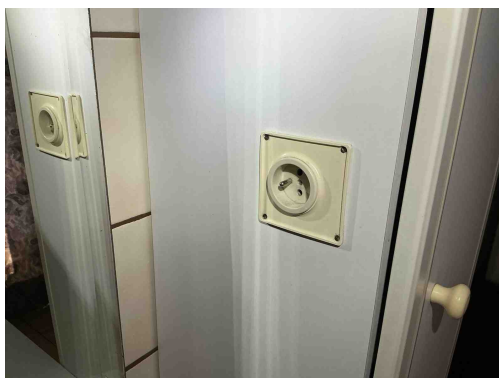
Inbreuk(en):

**T11** - De contactdozen waarvan de toegekende stroomsterkte maximaal 16A en de toegekende spanning maximaal 250V bedraagt en niet bedoeld zijn voor de voeding van een of meerdere verbruikstoestellen voor een specifiek doel en niet geplaatst zijn in of op schakel- en verdeelborden, beschikken niet of IPXX-D (incl. gemeenschappelijke delen residentieel geheel) (Boek 1: 4.2.2.3/5.3.5.2).

*Opmerking: Oa badkamer, slpk 3, woonkamer, keuken*

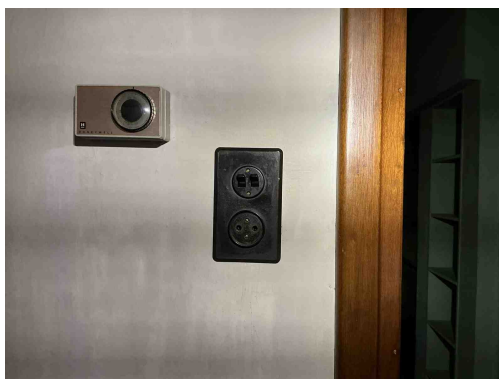
Inbreuk(en):

**T11** - De contactdozen waarvan de toegekende stroomsterkte maximaal 16A en de toegekende spanning maximaal 250V bedraagt en niet bedoeld zijn voor de voeding van een of meerdere verbruikstoestellen voor een specifiek doel en niet geplaatst zijn in of op schakel- en verdeelborden, beschikken niet of IPXX-D (incl. gemeenschappelijke delen residentieel geheel) (Boek 1: 4.2.2.3/5.3.5.2).

*Opmerking: Oa badkamer, slpk 3, woonkamer, keuken*

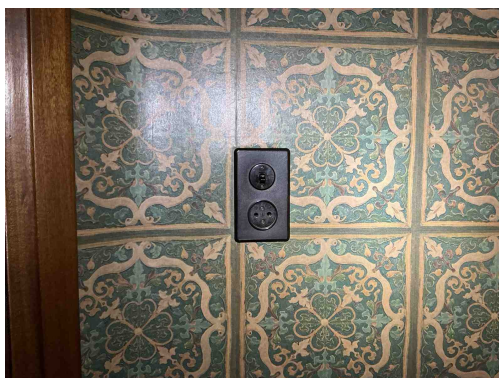
Inbreuk(en):

**T11** - De contactdozen waarvan de toegekende stroomsterkte maximaal 16A en de toegekende spanning maximaal 250V bedraagt en niet bedoeld zijn voor de voeding van een of meerdere verbruikstoestellen voor een specifiek doel en niet geplaatst zijn in of op schakel- en verdeelborden, beschikken niet of IPXX-D (incl. gemeenschappelijke delen residentieel geheel) (Boek 1: 4.2.2.3/5.3.5.2).

*Opmerking: Oa badkamer, slpk 3, woonkamer, keuken*

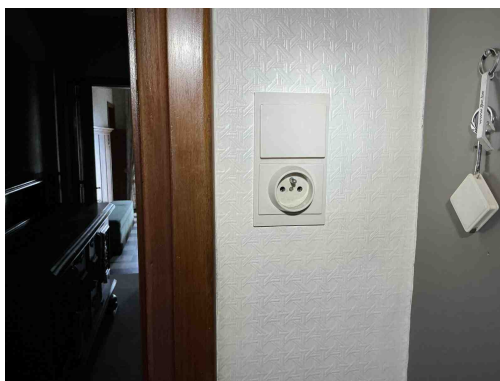
Inbreuk(en):

**T11** - De contactdozen waarvan de toegekende stroomsterkte maximaal 16A en de toegekende spanning maximaal 250V bedraagt en niet bedoeld zijn voor de voeding van een of meerdere verbruikstoestellen voor een specifiek doel en niet geplaatst zijn in of op schakel- en verdeelborden, beschikken niet of IPXX-D (incl. gemeenschappelijke delen residentieel geheel) (Boek 1: 4.2.2.3/5.3.5.2).

*Opmerking: Oa badkamer, slpk 3, woonkamer, keuken*

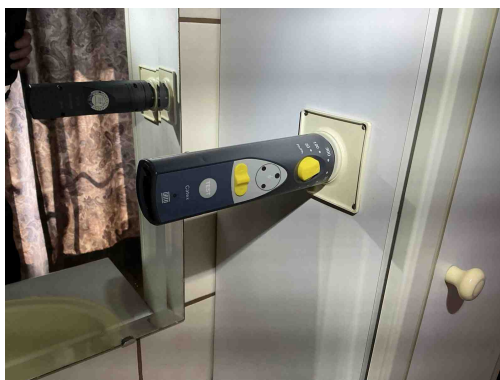
Inbreuk(en):

**A16** - Er is geen continuïteit van de beschermingsgeleider van de contactdoos (Boek 1: 5.4.3.4).

*Opmerking: Oa badkamer*

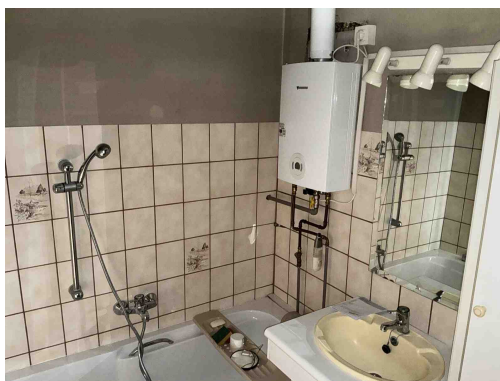
Inbreuk(en):

**T14** - De voeding van de contactdoos binnen volume 2 van de badkamer is niet beveiligd door een differentieelstroominrichting van max. 10 mA of beschermingstransfo van max. 100W (Boek 1: 7.1).

*Opmerking: Oa contactdoos badkamer*

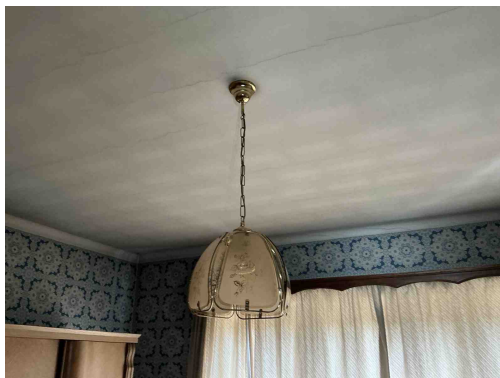
Inbreuk(en):

Klasse 0 toestel is niet verbonden met een aangesloten beschermingsgeleider

*Opmerking: Oa luster slpk 1, slpk 2, slpk 3*

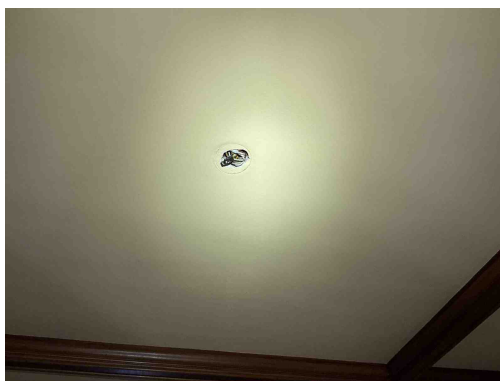
Inbreuk(en):

**C35** - Er zijn doorverbindingen gemaakt met lusterklemmen; er kon niet aangetoond worden dat deze klemmen geschikt zijn voor de aanwezige spanning, stroom en draadsectie en dat ze "CE" zijn (Boek 1: 1.4.2.1.).

*Opmerking: Oa woonkamer*
