**Verslag huishoudelijke elektrische installatie op laagspanning en zeer lage spanning****Algemeen:**

| Referentie: <b>007-20260917-03</b> | Datum controle: <b>17/09/2026</b> |

| Adres installatie: <b>Kasteellaan 20, 3500 - Hasselt</b> | Nummer teller(s): <b>1lgz0570450214</b> |

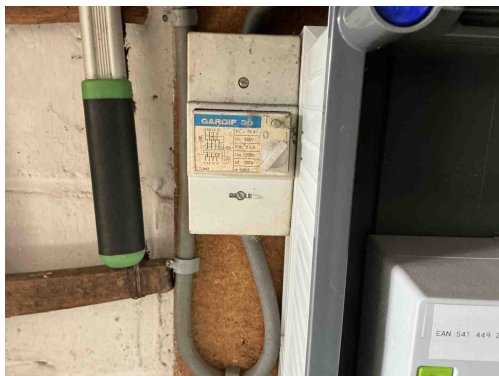
**B17** - De voedingsspanning is niet op elk bord vermeld (Boek 1: 3.1.3.3).

*Opmerking: Oa elk bord*

**B18** - Het volgnummer is niet op elk bord vermeld (Boek 1: 3.1.3.3).

**D24** - De differentieelstroombeschermingsinrichtingen die worden geplaatst in huishoudelijke installaties dienen tenminste van het type A te zijn (Boek 1: 5.3.5.3).

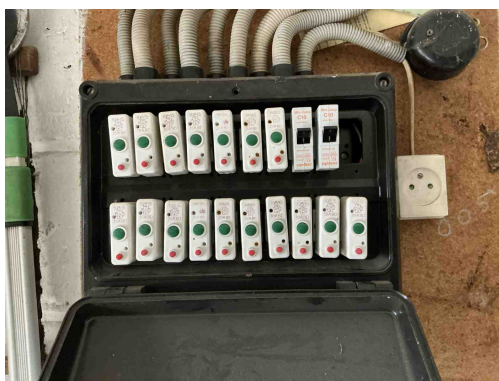
**B17** - De voedingsspanning is niet op elk bord vermeld (Boek 1: 3.1.3.3).

*Opmerking: Oa elk bord*

**B18** - Het volgnummer is niet op elk bord vermeld (Boek 1: 3.1.3.3).

**D08** - De nodige markeringen op de beveiligingstoestellen ontbreken of zijn onleesbaar (Boek 1: 5.3.5.5).

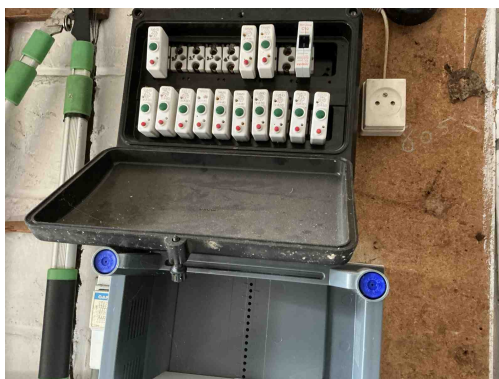
**B26** - Het elektrisch bord kon niet gedemonteerd worden (Boek 1: 5.3.5.1).  
*Opmerking: Oa wegens vastzittende penautomaten*

**B30** - De houder van de beveiliging in een huishoudelijke ruimte is niet voorzien van aangepaste kalibreerelementen (Boek1: 5.3.5.5).

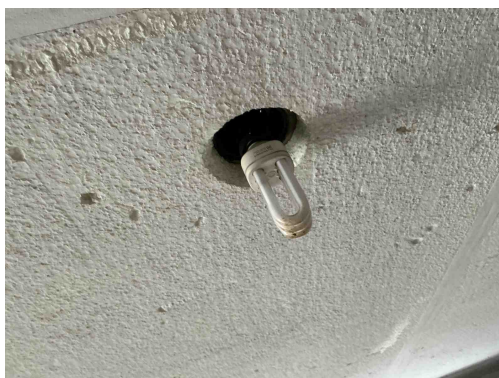
**T23** - Het elektrisch materiaal is beschadigd. (Boek 1: 1.4.1.3).  
*Opmerking: Oa verlichting garage*

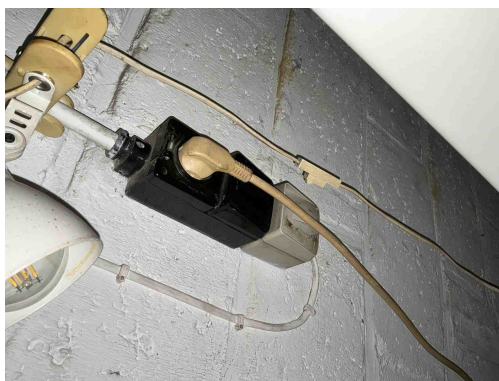
**T09** - Bepaalde contactdozen en/of schakelaars zijn beschadigd (Boek 1: 1.4.1.3).  
*Opmerking: Oa garage*

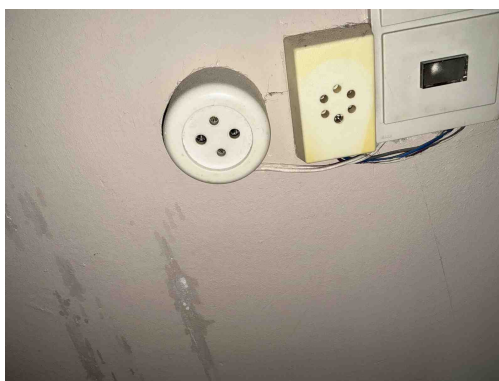
**T11** - De contactdozen waarvan de toegekende stroomsterkte maximaal 16A en de toegekende spanning maximaal 250V bedraagt en niet bedoeld zijn voor de voeding van een of meerdere verbruikstoestellen voor een specifiek doel en niet geplaatst zijn in of op schakel- en verdeelborden, beschikken niet of IPXX-D (incl. gemeenschappelijke delen residentieel geheel) (Boek 1: 4.2.2.3/5.3.5.2).  
*Opmerking: Oa badkamer , hal*

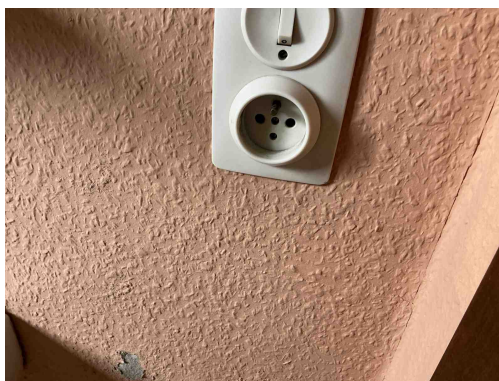
**T11** - De contactdozen waarvan de toegekende stroomsterkte maximaal 16A en de toegekende spanning maximaal 250V bedraagt en niet bedoeld zijn voor de voeding van een of meerdere verbruikstoestellen voor een specifiek doel en niet geplaatst zijn in of op schakel- en verdeelborden, beschikken niet of IPXX-D (incl. gemeenschappelijke delen residentieel geheel) (Boek 1: 4.2.2.3/5.3.5.2).

*Opmerking: Oa badkamer , hal*

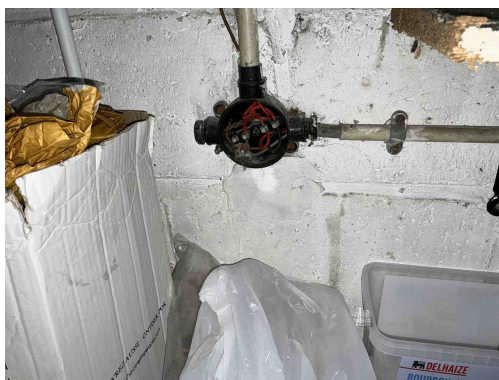
**C21** - Het gebruik van geleiders van het type VOB, zonder bijkomende afscherming is niet toegestaan (Boek 1: 5.2.9.6).

*Opmerking: Oa hal, garage*

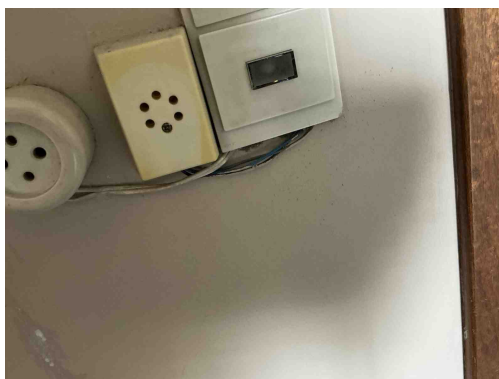
**C21** - Het gebruik van geleiders van het type VOB, zonder bijkomende afscherming is niet toegestaan (Boek 1: 5.2.9.6).  
*Opmerking: Oa hal, garage*

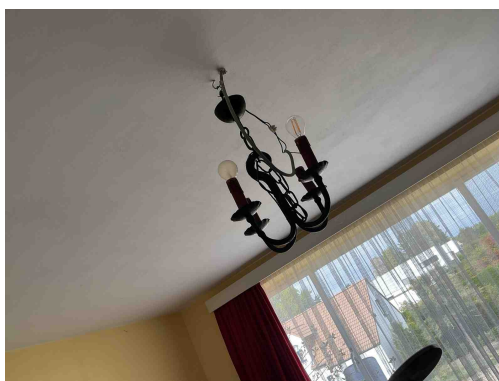
Klasse 0 toestellen  
*Opmerking: Oa bijna hele woning*

Verlichting dient degelijk bevestigd te worden  
*Opmerking: Oa slaapkamer*

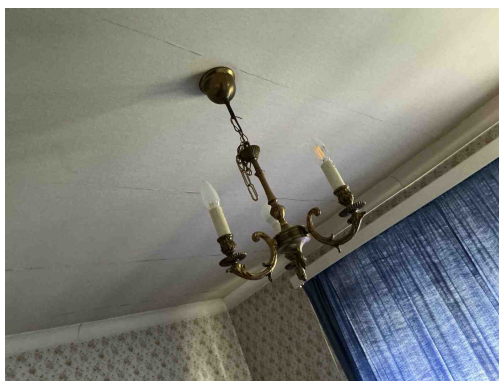
Klasse 0 toestellen

*Opmerking: Oa bijna hele woning*

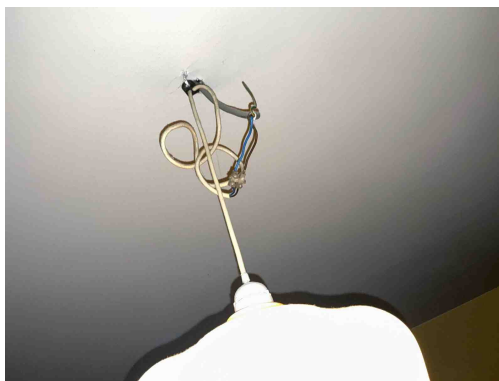
Verlichting dient degelijk bevestigd te worden

*Opmerking: Oa slaapkamer*

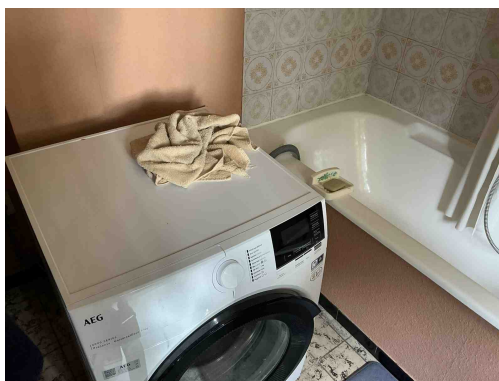
Volume 2 badkamer

*Opmerking: Oa badkamer wasmachien*

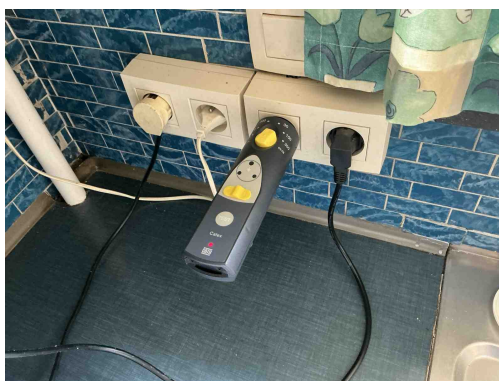
**A16** - Er is geen continuïteit van de beschermingsgeleider van de contactdoos (Boek 1: 5.4.3.4).

*Opmerking: Oa keuken*

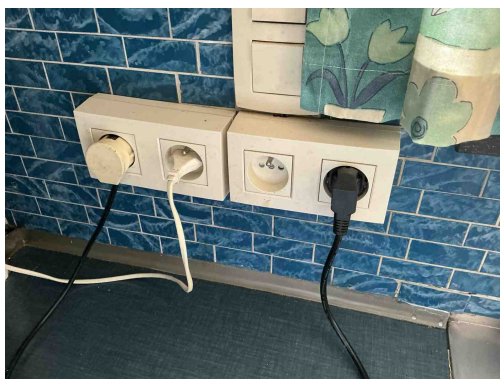
**A16** - Er is geen continuïteit van de beschermingsgeleider van de contactdoos (Boek 1: 5.4.3.4).  
*Opmerking: Oa keuken*
