# Asbestinventarisatetest

Wijkstraat 10/11, 3590 Diepenbeek

Attestnummer : 20230719-000492.000

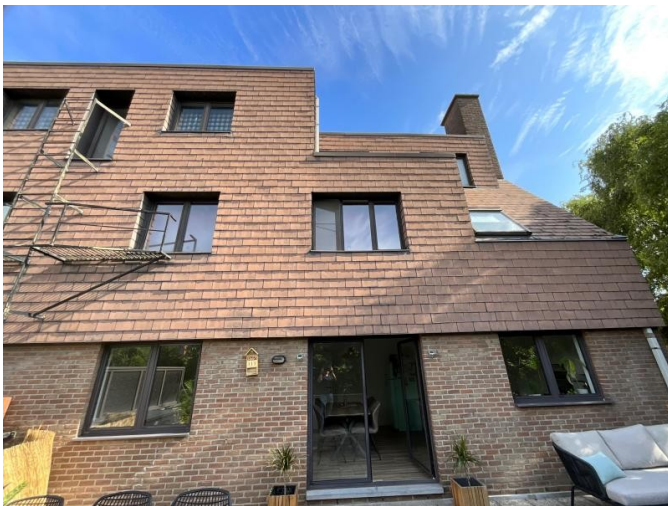
Vrije foto

Leien aan de buiten gevel behoren tot de gemeenschappelijke delen

Identificatiemethode	Gemeenschappelijk deel
Primaire drager	Wand buitenschil
(Asbest)materiaal	Dak- en gevelbekleding - Lei, shingle
Bindmiddel	Cement
Gebondenheid bindmiddel	Hecht

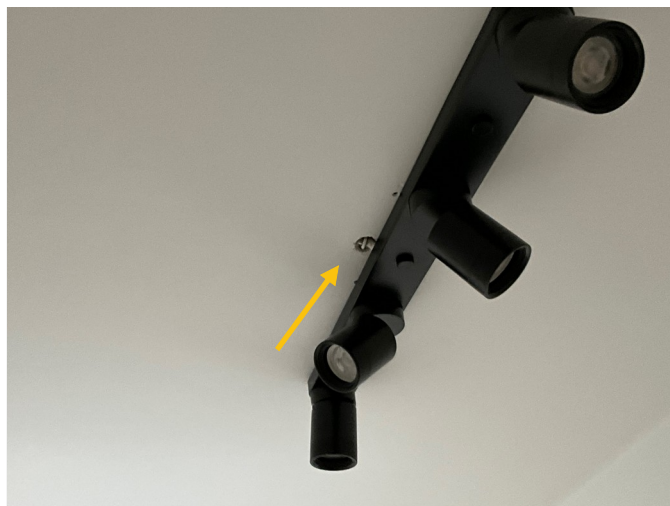
## Fiche 2: Pleisterwerk plafonds

Geen asbest

#	Type	Referentie	Resultaat
2.1	Mengmonster	St02	Geen asbest

Beschrijving	Pleisterwerk plafonds
Omgeving	Binnen
Primaire drager	Plafond
Bindmiddel van materiaal	Gips - kalk

<b>Gebondenheid op basis van bindmiddel</b>	Niet-hechtgebonden
<b>Hoeveelheid (oppervlakte - dikte - aantal)</b>	• 99,00 m <sup>2</sup> - 1,00 cm - 1 stuk
<b>Totaal volume</b>	0,99 m <sup>3</sup>
<b>Identificatiemethode</b>	Vaststelling met monstername
<b>Destructieve handeling voor identificatie</b>	Nee

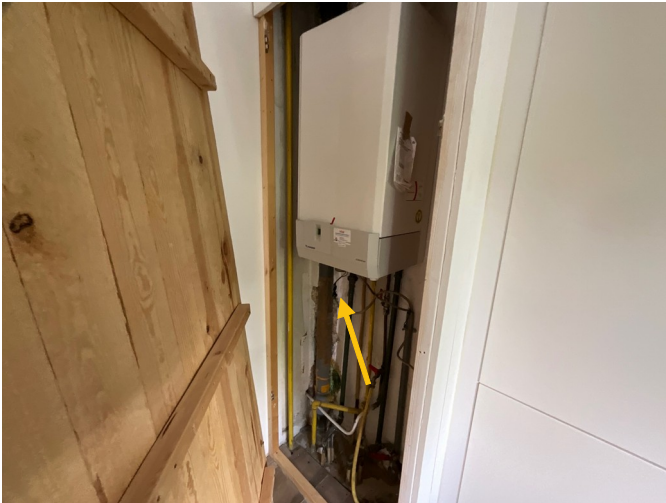
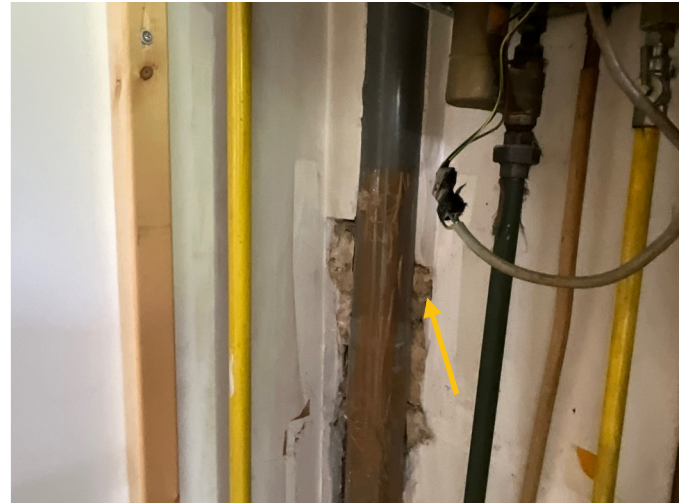
## Fiche 3: Pleisterwerk muren

Geen asbest

#	Type	Referentie	Resultaat
3.1	Mengmonster	St01	Geen asbest

Beschrijving	Pleisterwerk muren
Omgeving	Binnen
Primaire drager	Binnenwand
Bindmiddel van materiaal	Gips - kalk

<b>Gebondenheid op basis van bindmiddel</b>	Niet-hechtgebonden
<b>Hoeveelheid (oppervlakte - dikte - aantal)</b>	• 270,00 m <sup>2</sup> - 1,00 cm - 1 stuk
<b>Totaal volume</b>	2,70 m <sup>3</sup>
<b>Identificatiemethode</b>	Vaststelling met monstername
<b>Destructieve handeling voor identificatie</b>	Nee
