**Verslag huishoudelijke elektrische installatie op laagspanning en zeer lage spanning****Algemeen:**

| Referentie: <b>009-20260819-03</b> | Datum controle: <b>19/08/2026</b> |

| Adres installatie: <b>Venusberg 12, 3090 - Overijse</b> | Nummer teller(s): <b>1sag1200429668</b> |

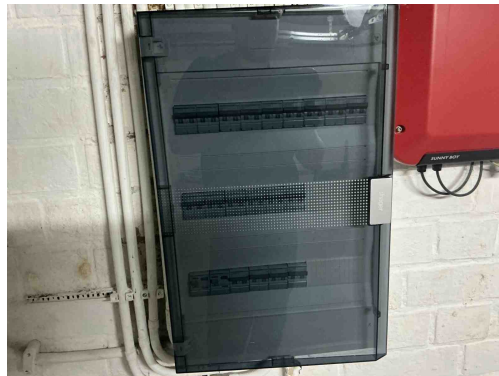
| <b>B17</b> | De voedingsspanning is niet op elk bord vermeld (Boek 1: 3.1.3.3). |

**B17** - De voedingsspanning is niet op elk bord vermeld (Boek 1: 3.1.3.3).

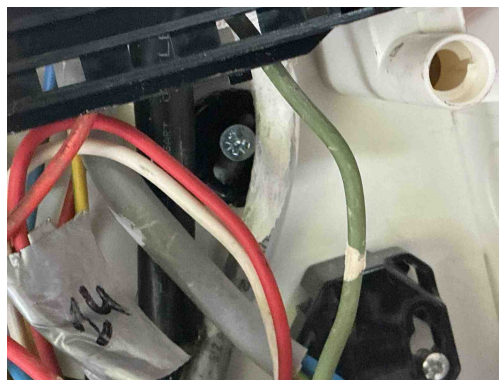
| <b>T21</b> | Het elektrisch materieel is niet geplaatst volgens de voorschriften van de fabrikant/ regels van goed vakmanschap . (Boek 1: 1.4.1.3)<br><i>Opmerking: Oa Ophanging vijzen niet afgedekt,</i> |

**T21** - Het elektrisch materieel is niet geplaatst volgens de voorschriften van de fabrikant/ regels van goed vakmanschap . (Boek 1: 1.4.1.3)

*Opmerking: Oa Ophanging vijzen niet afgedekt,*

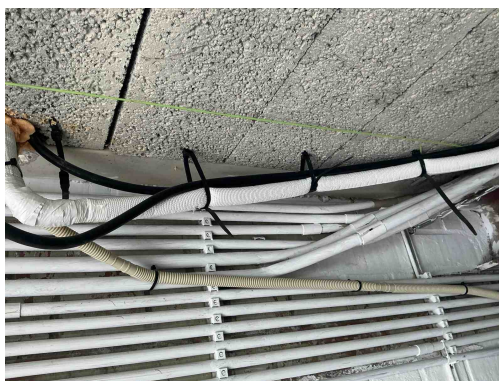
| <b>C24</b> | De afstand tussen de elektrische leiding(en) en niet elektrische leiding(en) is onvoldoende (Boek 1: 5.2.8).<br><i>Opmerking: Oa garage,</i> |

**C24** - De afstand tussen de elektrische leiding(en) en niet elektrische leiding(en) is onvoldoende (Boek 1: 5.2.8).  
*Opmerking: Oa garage,*

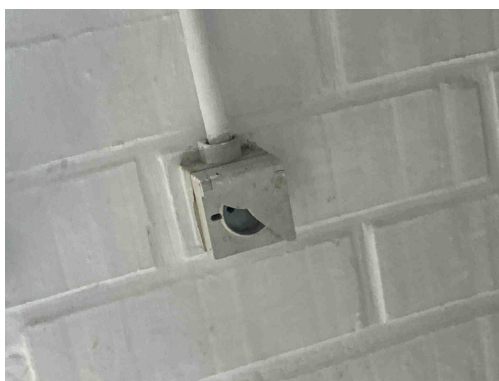
| <b>T23</b> | Het elektrisch materiaal is beschadigd. (Boek 1: 1.4.1.3).<br><i>Opmerking: Oa Garage,</i> |

**T23** - Het elektrisch materiaal is beschadigd. (Boek 1: 1.4.1.3).  
*Opmerking: Oa Garage,*

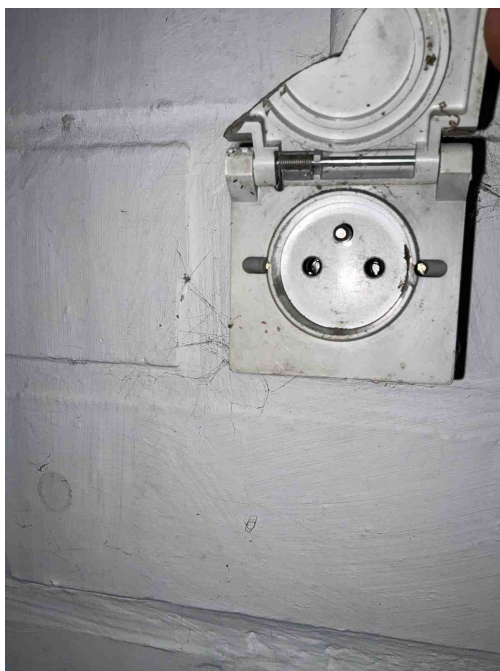
| <b>T11</b> | De contactdozen waarvan de toegekende stroomsterkte maximaal 16A en de toegekende spanning maximaal 250V bedraagt en niet bedoeld zijn voor de voeding van een of meerdere verbruikstoestellen voor een specifiek doel en niet geplaatst zijn in of op schakel- en verdeelborden, beschikken niet of IPXX-D (incl. gemeenschappelijke delen residentieel geheel) (Boek 1: 4.2.2.3/5.3.5.2).<br><i>Opmerking: Oa garage, badkamer,</i> |

**T11** - De contactdozen waarvan de toegekende stroomsterkte maximaal 16A en de toegekende spanning maximaal 250V bedraagt en niet bedoeld zijn voor de voeding van een of meerdere verbruikstoestellen voor een specifiek doel en niet geplaatst zijn in of op schakel- en verdeelborden, beschikken niet of IPXX-D (incl. gemeenschappelijke delen residentieel geheel) (Boek 1: 4.2.2.3/5.3.5.2).

*Opmerking: Oa garage, badkamer,*

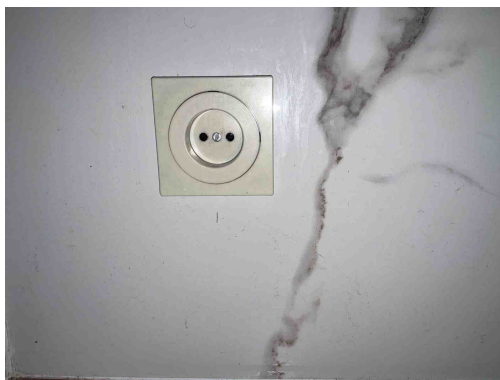
**T11** - De contactdozen waarvan de toegekende stroomsterkte maximaal 16A en de toegekende spanning maximaal 250V bedraagt en niet bedoeld zijn voor de voeding van een of meerdere verbruikstoestellen voor een specifiek doel en niet geplaatst zijn in of op schakel- en verdeelborden, beschikken niet of IPXX-D (incl. gemeenschappelijke delen residentieel geheel) (Boek 1: 4.2.2.3/5.3.5.2).

*Opmerking: Oa garage, badkamer,*

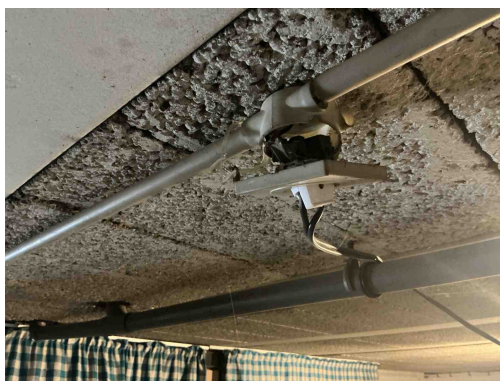
| <b>T10</b> | Bepaalde contactdozen en/of schakelaars zijn niet degelijk bevestigd (Boek 1: 1.4.1.3).<br><i>Opmerking: Oa garage</i> |

**T10** - Bepaalde contactdozen en/of schakelaars zijn niet degelijk bevestigd (Boek 1: 1.4.1.3).  
*Opmerking: Oa garage*

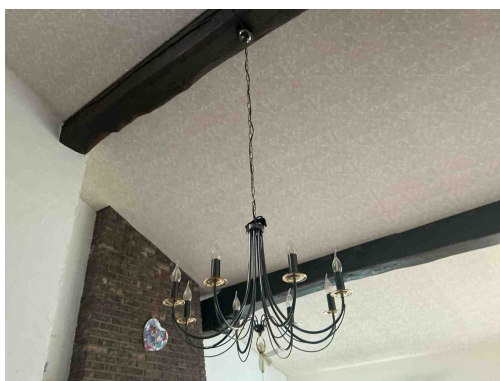
| Klasse 0 is verboden<br><i>Opmerking: Oa living</i> | |

Klasse 0 is verboden  
*Opmerking: Oa living*

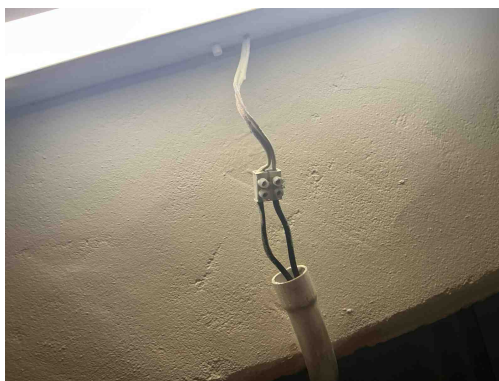
| <b>C26</b> | De verbindingen zijn niet gebeurd in borden, in aftakdozen, aan de klemmen van contactdozen, schakelaars of in de verlichtingstoestellen (Boek 1: 5.2.6.1).<br><i>Opmerking: Oa Trap kelder</i> |

**C26** - De verbindingen zijn niet gebeurd in borden, in aftakdozen, aan de klemmen van contactdozen, schakelaars of in de verlichtingstoestellen (Boek 1: 5.2.6.1).

*Opmerking: Oa Trap kelder*

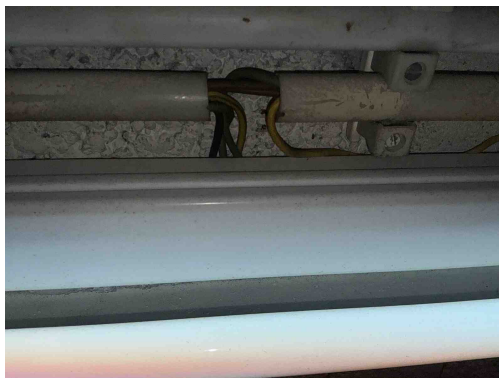
| <b>C21</b> | Het gebruik van geleiders van het type VOB, zonder bijkomende afscherming is niet toegestaan (Boek 1: 5.2.9.6).<br><i>Opmerking: Oa Lamp garage,</i> |

**C21** - Het gebruik van geleiders van het type VOB, zonder bijkomende afscherming is niet toegestaan (Boek 1: 5.2.9.6).

*Opmerking: Oa Lamp garage,*

**A05** - De waarde van de spreidingsweerstand van de aardverbinding is te hoog (Boek 1: 5.4.2).

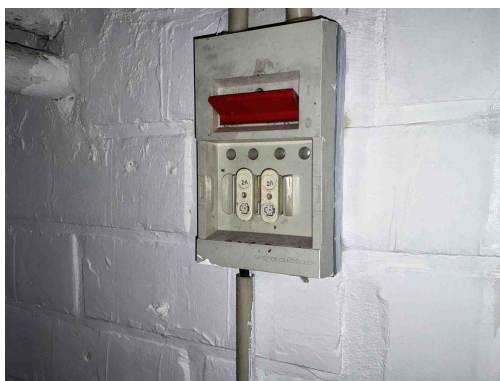
| <b>B30</b> | De houder van de beveiliging in een huishoudelijke ruimte is niet voorzien van aangepaste kalibreerelementen (Boek 1: 5.3.5.5). |

**B30** - De houder van de beveiliging in een huishoudelijke ruimte is niet voorzien van aangepaste kalibreerelementen (Boek1: 5.3.5.5).
