# Asbestinventarisatetest

Kloosterstraat 72B, 3920 Lommel

Attestnummer : 20250918-000075.000

Uitgegeven op : 18.09.2025

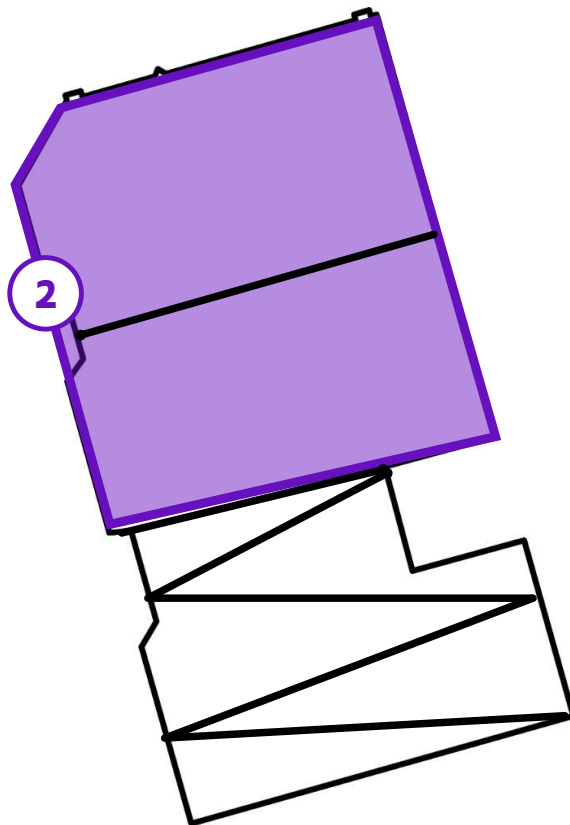
## Plan 1.6: Hoofdgebouw plan dak

Beschrijving	Type	Actie
2. Onderdak	Advies	-

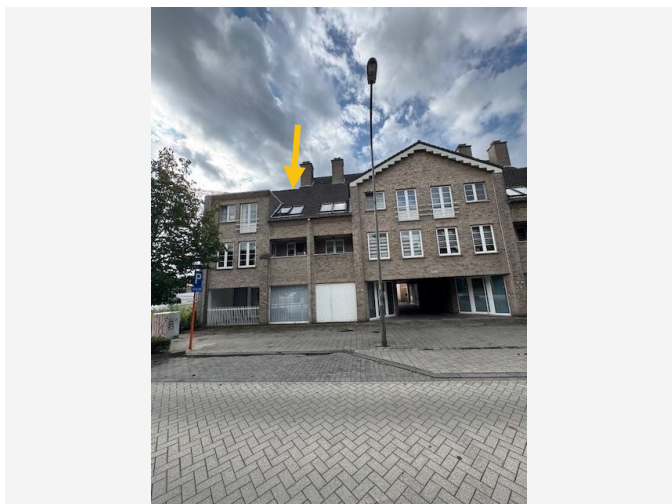
Vrije foto

Het dak hoort bij de gemeenschappelijke delen, hierdoor is deze niet onderzocht.

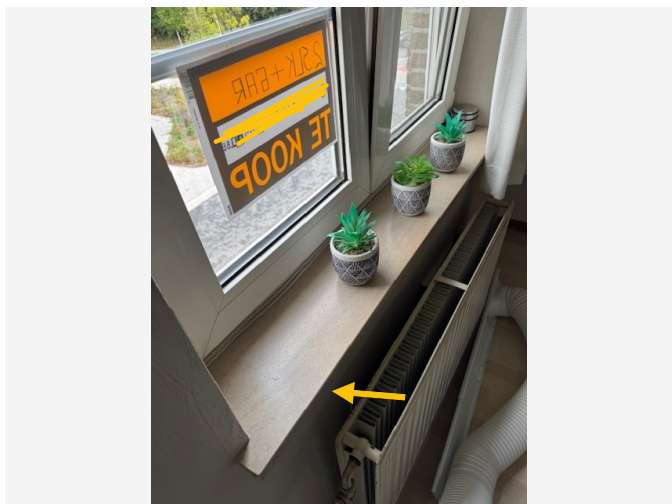
Vrije foto

Dit type vensterbank is niet asbestverdacht.
