Asbestinventarisatetest

Kaaistraat 7, 9900 Eeklo

Attestnummer : **20240722-000129.000**

Uitgegeven op : **22.07.2024**

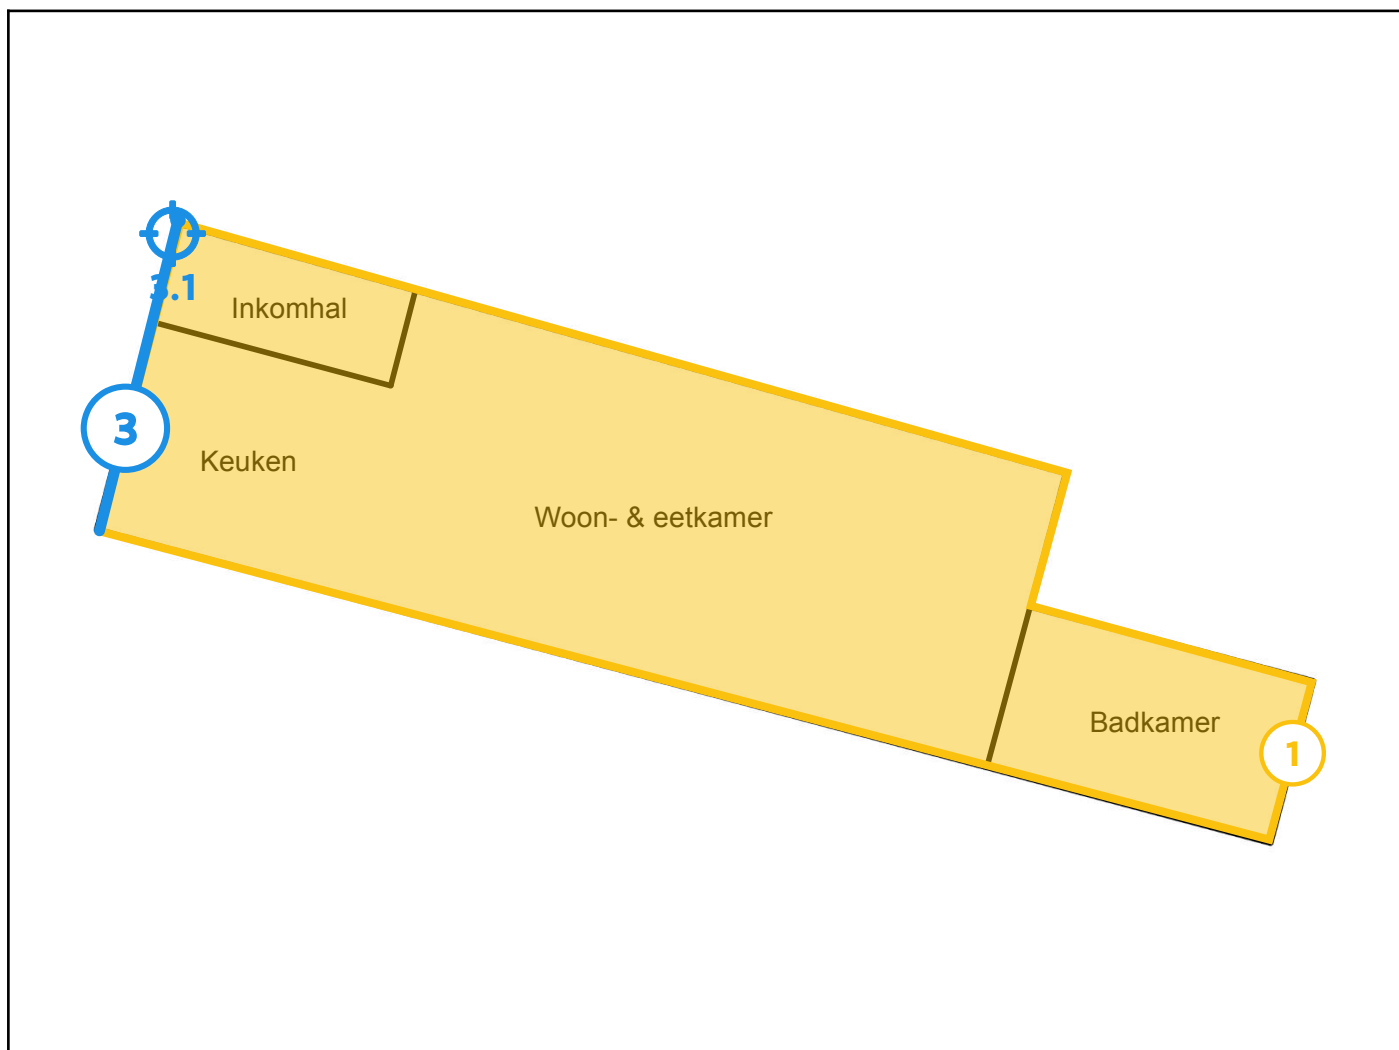
Plan 1.1: Niveau 0

Beschrijving	Type	Actie
1. totaalrenovatie	Uitsluiting	-
3. buitengevel - crèpi	Geen asbest	-
3.1 Code: EEK003	Puntmonster	-

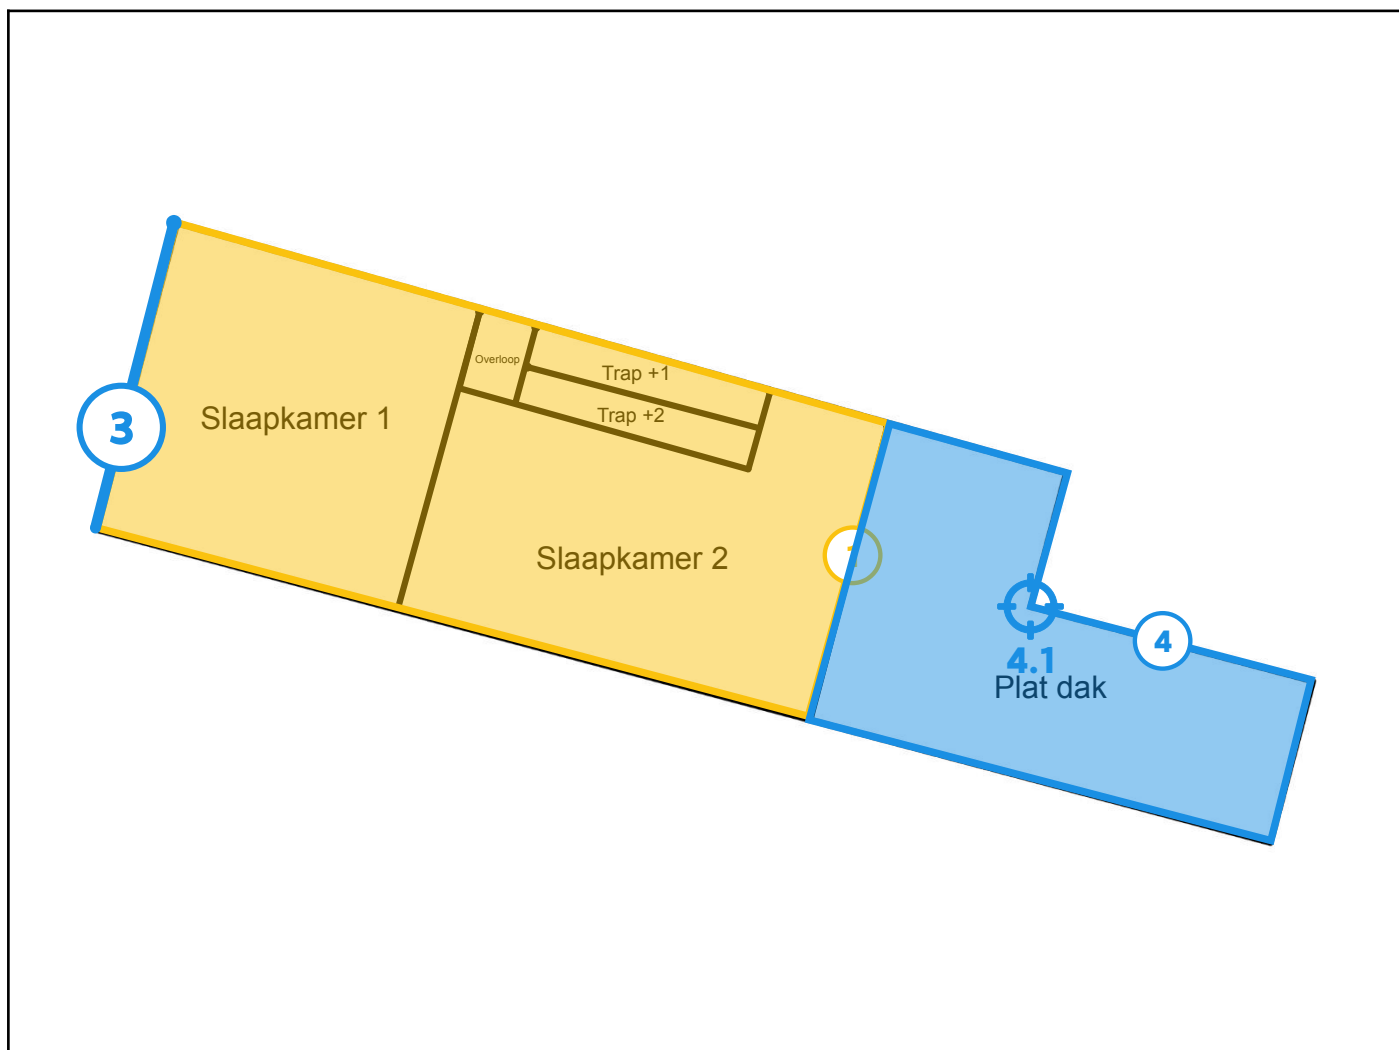
Plan 1.2: Niveau +1

Beschrijving	Type	Actie
1. totaalrenovatie	Uitsluiting	-
3. buitengevel - crèpi	Geen asbest	-
4. plat dak - roofing	Geen asbest	-
4.1 Code: EEK002	Puntmonster	-

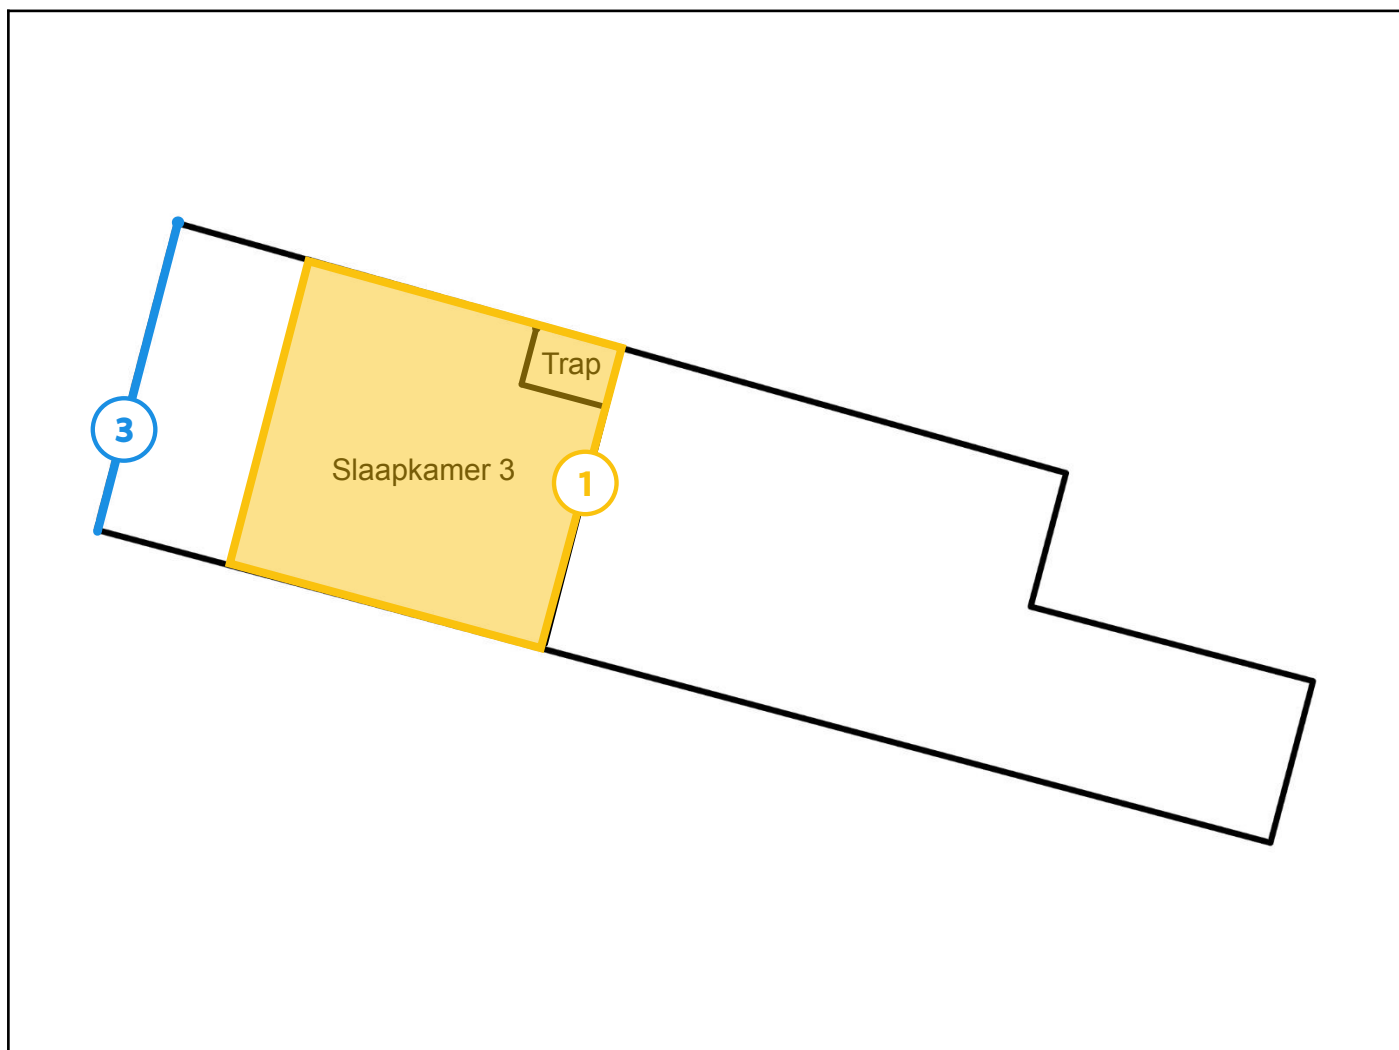
Plan 1.3: Niveau +2

Beschrijving	Type	Actie
1. totaalrenovatie	Uitsluiting	-
3. buitengevel - crèpi	Geen asbest	-

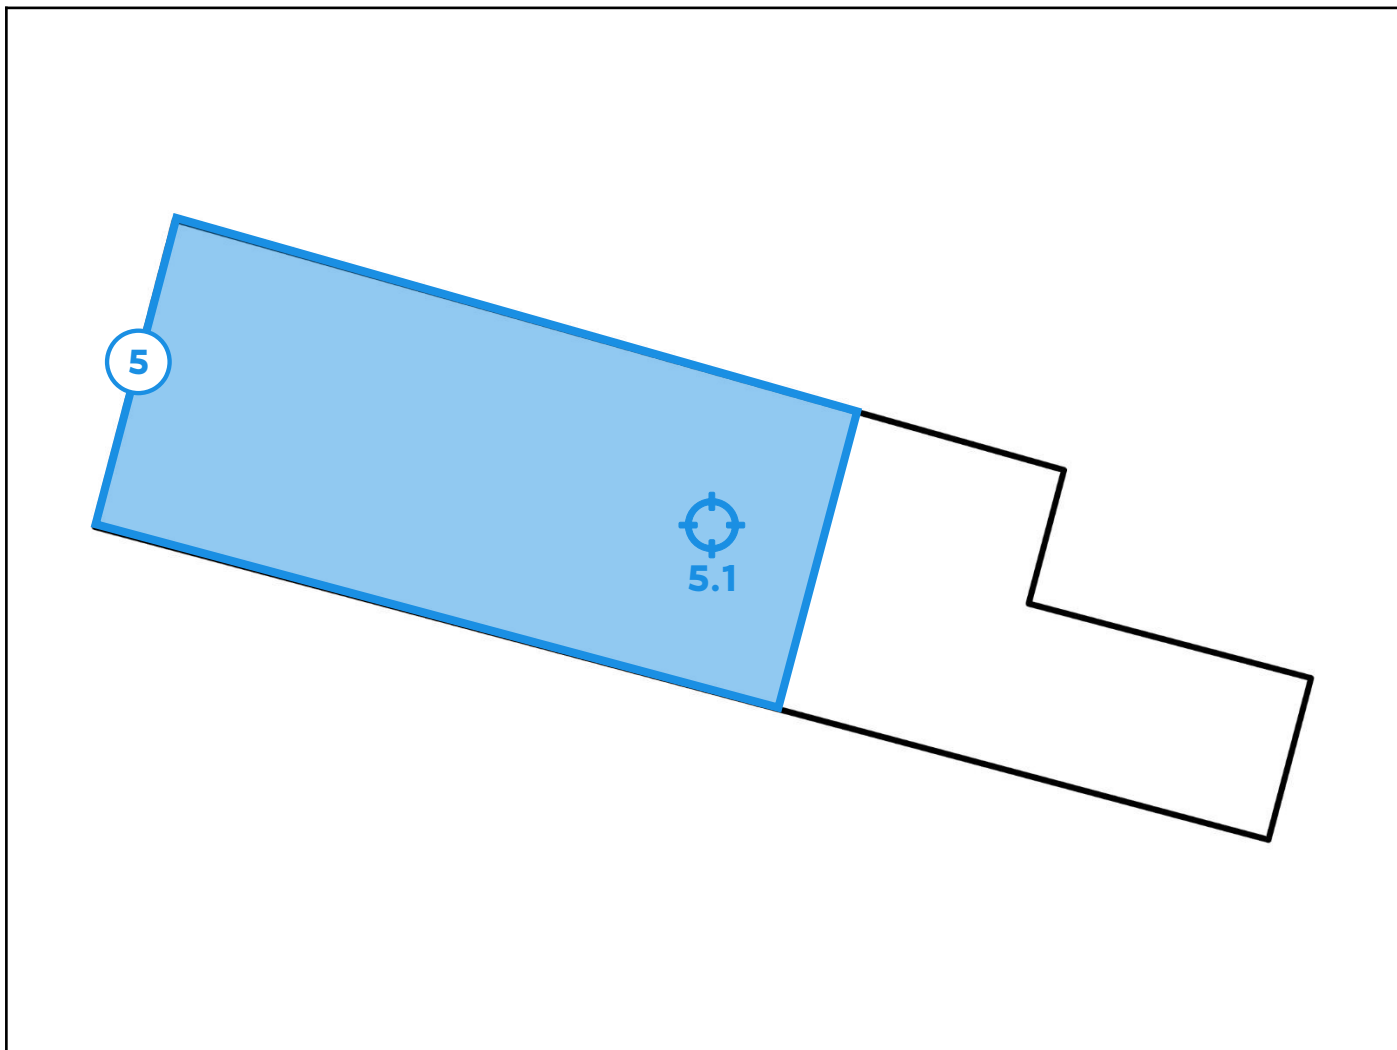
Plan 1.4: Dak - onderdak

Beschrijving	Type	Actie
5. onderdak - menuiserie	Geen asbest	-
5.1 Code: EEK001	Puntmonster	-

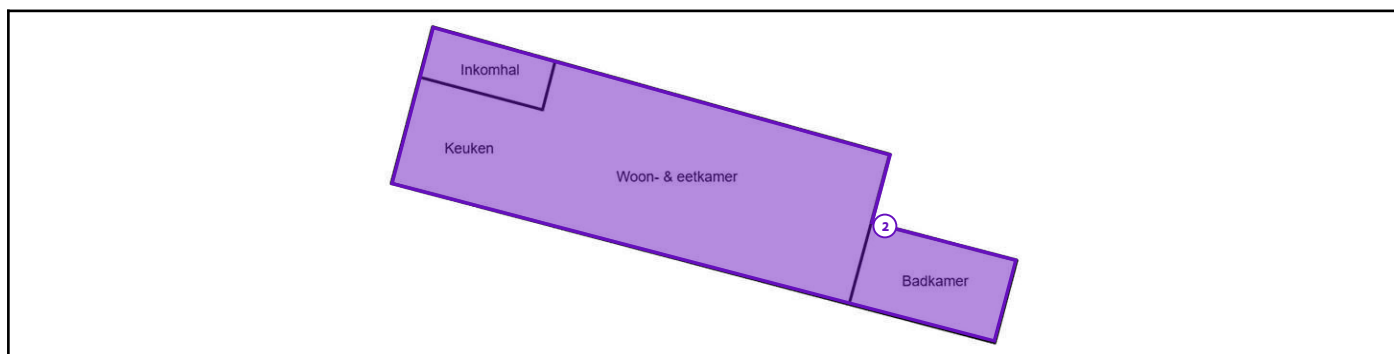
Plan 1.5: Niveau 0 - voorzetwanden & plafonds

Beschrijving	Type	Actie
2. voorzetwanden - plafonds	Advies	-

Er werden verlaagde (valse) plafonds en voorzetwanden aangebracht. Deze bestaan uit volgende materialen: gipsplaat/gyproc (beschilderd) & hout (OSB). Bij latere renovatie moeten de materialen/producten (lijm-pleisterwerk-sputlagen-andere) die zich mogelijks achter de verlaagde plafonds en voorzetwanden bevinden gecontroleerd worden om als niet-asbestverdacht gecatalogeerd te worden. Inspectie van het bovengenoemde valt buiten de scope van het niet-destructief onderzoek.

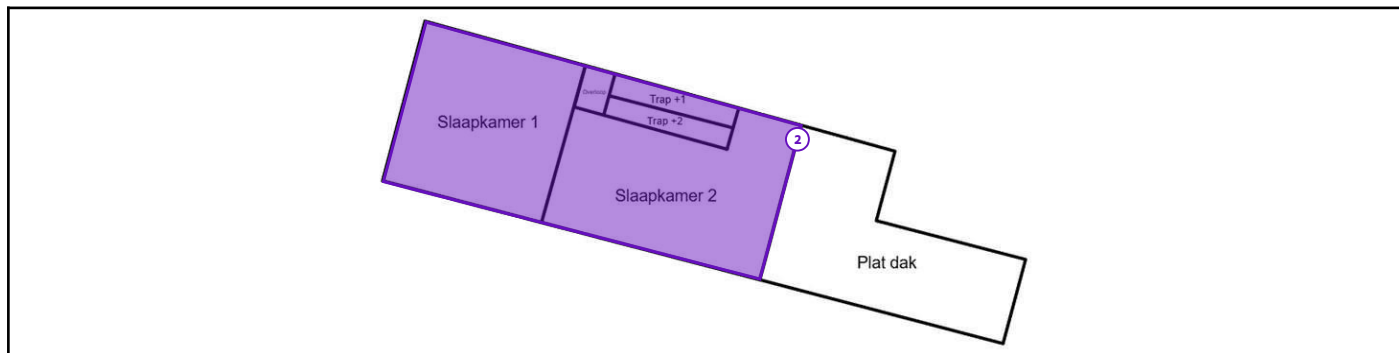
Plan 1.6: Niveau +1 - voorzetwanden & plafonds

Beschrijving	Type	Actie
2. voorzetwanden - plafonds	Advies	-

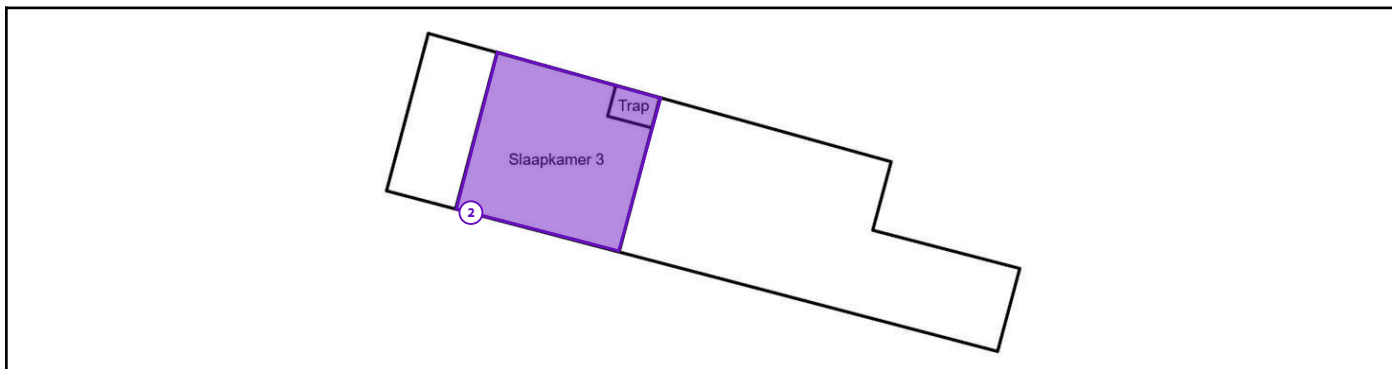
Plan 1.7: Niveau +2 - voorzetwanden & plafonds

Beschrijving	Type	Actie
2. voorzetwanden - plafonds	Advies	-

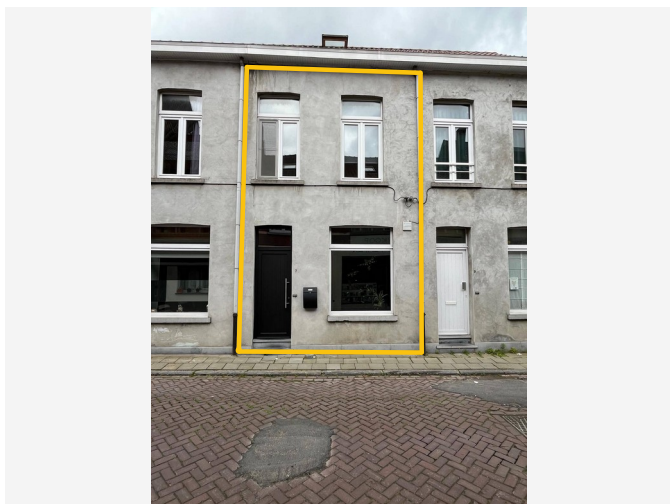
Situeringsfoto

Uitgesloten van inspectie

Bouwjaar: 2020

Constructies gebouwd vanaf 2001 moeten niet onderzocht worden

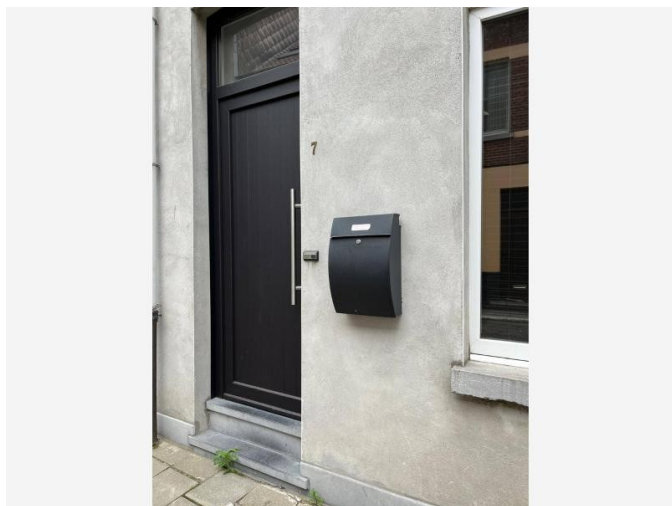
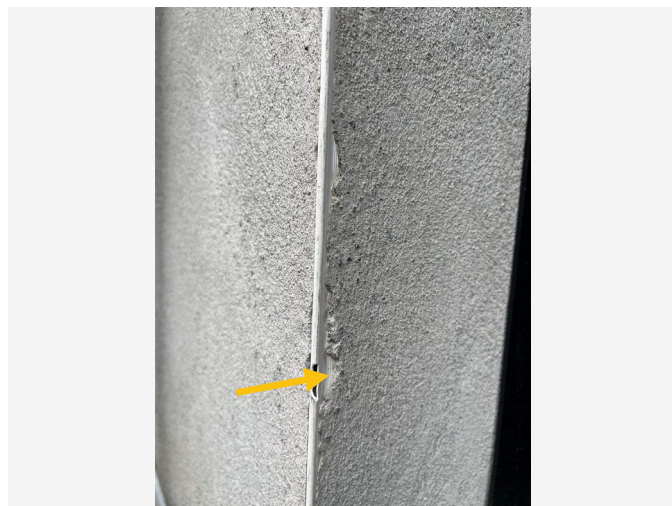
Geen asbest

#	Type	Referentie	Resultaat
3.1	Puntmonster	EEK003	Geen asbest

Beschrijving	buitengevel - crèpi
Omgeving	Buiten
Primaire drager	Wand buitenschil
Bindmiddel van materiaal	Cement
Gebondenheid op basis van bindmiddel	Hecht
Hoeveelheid (gewicht - aantal)	<ul style="list-style-type: none">• 50,00 kg - 1 stuk
Totaal gewicht	50,00 kg
Identificatiemethode	Vaststelling met monstername
Destructieve handeling voor identificatie	Nee
Opmerking	De aangegeven hoeveelheden en gewichten zijn grove schattingen en kunnen niet worden gebruikt voor een gedetailleerde meetstaat voor werkzaamheden. Het is onmogelijk om voor deze toepassing een correct gewicht te bepalen. Meerdere foto's in bijlage, raadpleegbaar via de Woningpas.

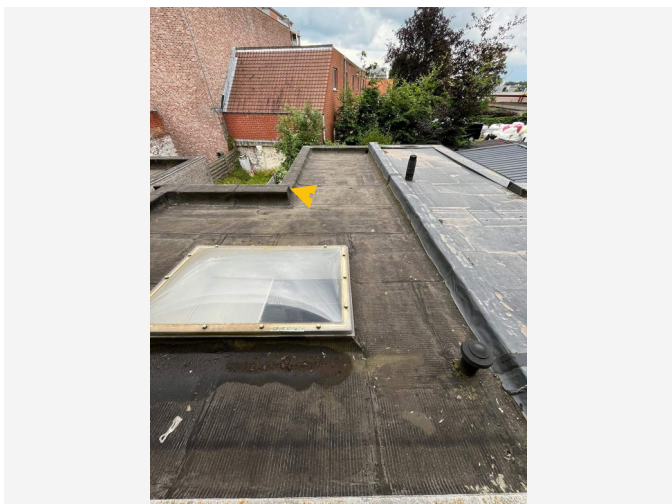
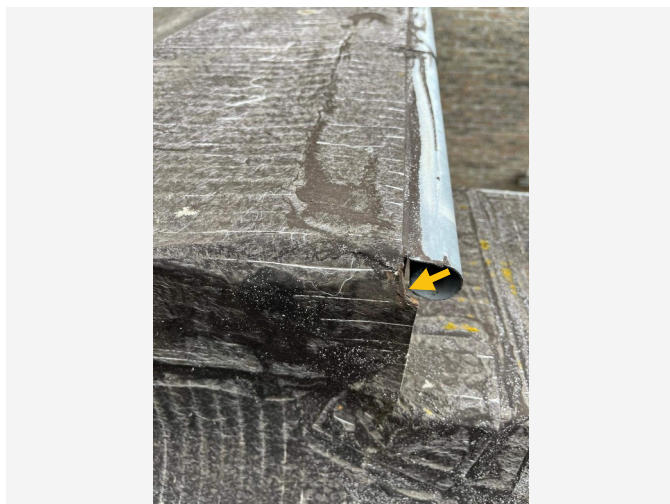
Fiche 4: plat dak - roofing

Geen asbest

#	Type	Referentie	Resultaat
4.1	Puntmonster	EEK002	Geen asbest

Beschrijving	plat dak - roofing
Omgeving	Buiten
Primaire drager	Plat dak
Bindmiddel van materiaal	Bitumen (roofing, teer, asfalt)
Gebondenheid op basis van bindmiddel	Hecht
Hoeveelheid (oppervlakte - aantal)	• 22,63 m ² - 1 stuk
Totale oppervlakte	22,63 m ²
Identificatiemethode	Vaststelling met monstername
Destructieve handeling voor identificatie	Nee
Opmerking	De aangegeven hoeveelheden en gewichten zijn grove schattingen en kunnen niet worden gebruikt voor een gedetailleerde meetstaat voor werkzaamheden. Meerdere foto's in bijlage, raadpleegbaar via de Woningpas.

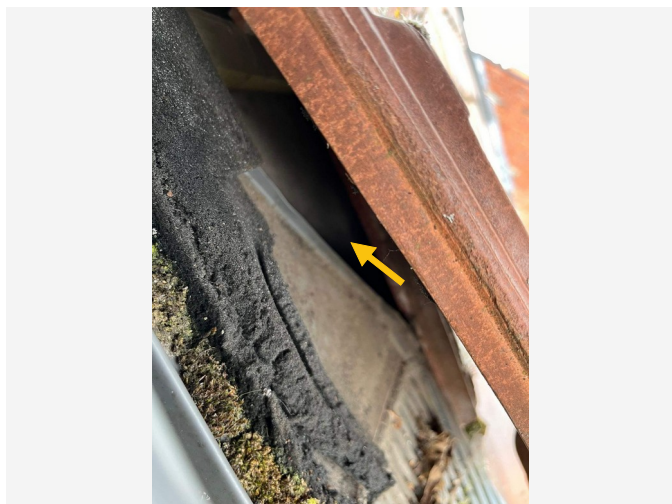
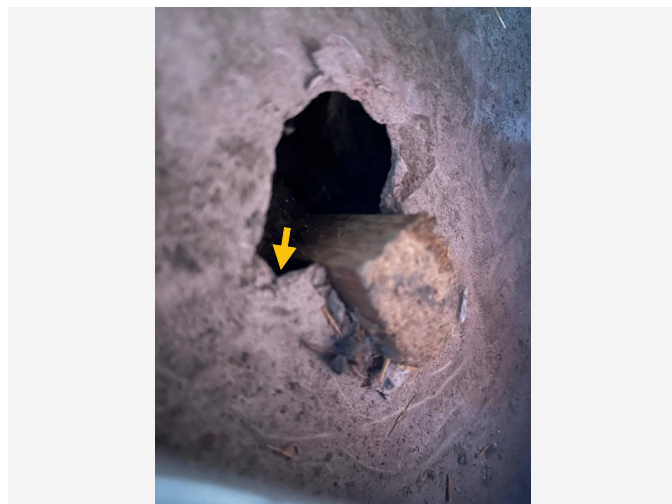
Geen asbest

#	Type	Referentie	Resultaat
5.1	Puntmonster	EEK001	Geen asbest

Beschrijving	onderdak - menuiserite
Omgeving	Binnen
Primaire drager	Schuin dak
Bindmiddel van materiaal	Cement
Gebondenheid op basis van bindmiddel	Hecht
Hoeveelheid (oppervlakte - dikte - aantal)	• 62,30 m ² - 0,30 cm - 1 stuk
Totaal volume	0,187 m ³
Identificatiemethode	Vaststelling met monstername
Destructieve handeling voor identificatie	Nee
Opmerking	De aangegeven hoeveelheden en gewichten zijn grove schattingen en kunnen niet worden gebruikt voor een gedetailleerde meetstaat voor werkzaamheden. Meerdere foto's in bijlage, raadpleegbaar via de Woningpas.
