## Keuringsverslag van een elektrische laagspanning- en zeer lage spanningsinstallatie

### NIET CONFORM

Straatnaam Le Wahier  
Huisnummer 12  
Busnummer  
Postcode 7880  
Gemeente VLOESBERG  
Land België

Controlebezoek van een huishoudelijke installatie volgens (KB 08/09/2019) - AREI Boek 1- 6.5. en 4.2.4.3.

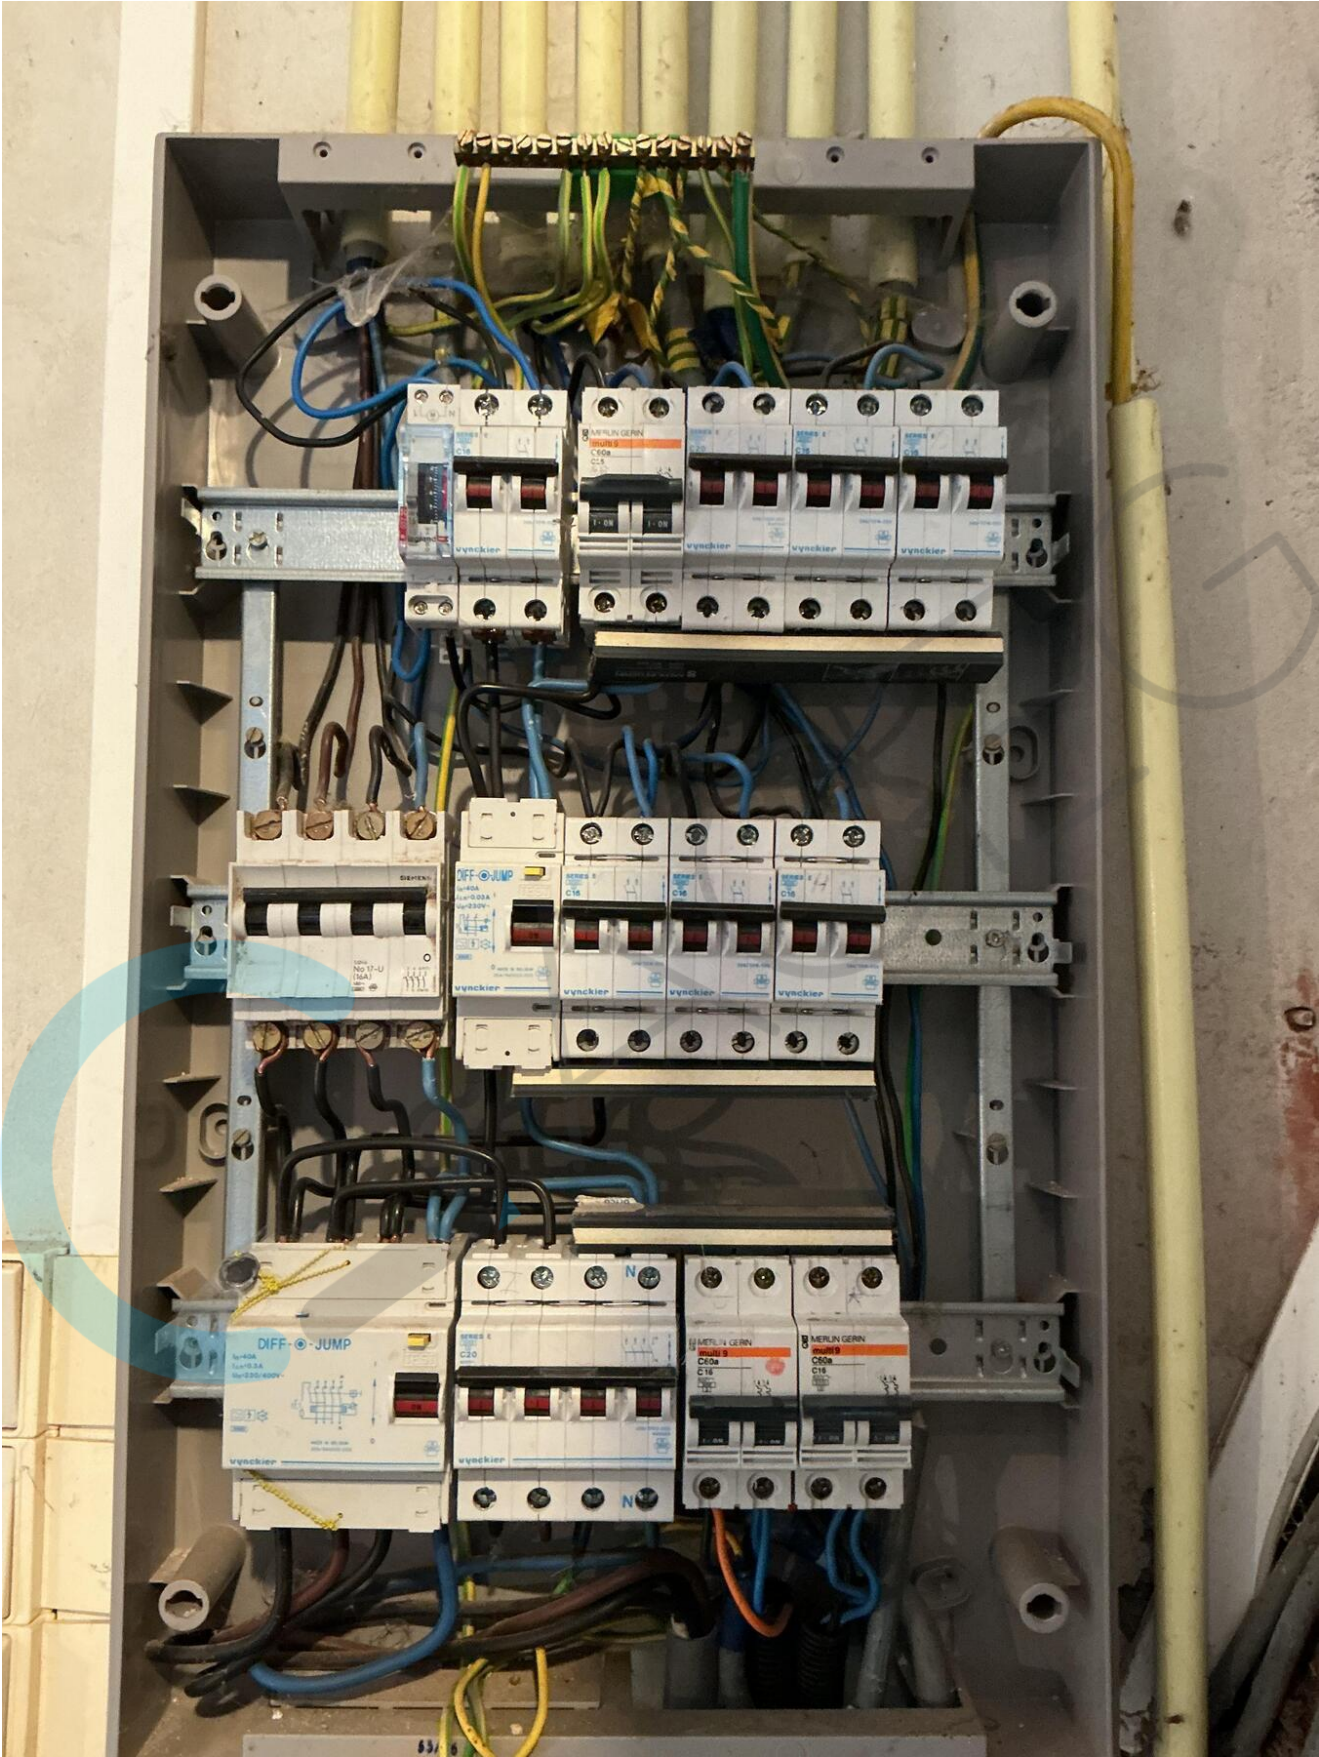
Veillez obturer les espace non utilisé

- I5.11 Niet gebruikte invoeringen van het verdeelbord zijn niet correct of onvoldoende afgedicht. (Boek 1 Afdeling 5.1.4. en 4.2.2.3.)
- I5.14 De nominale spanning dient duidelijk vermeld te worden op een oordeelkundig gekozen plaats. (Boek 1 Onderafdeling 3.1.3.3.)

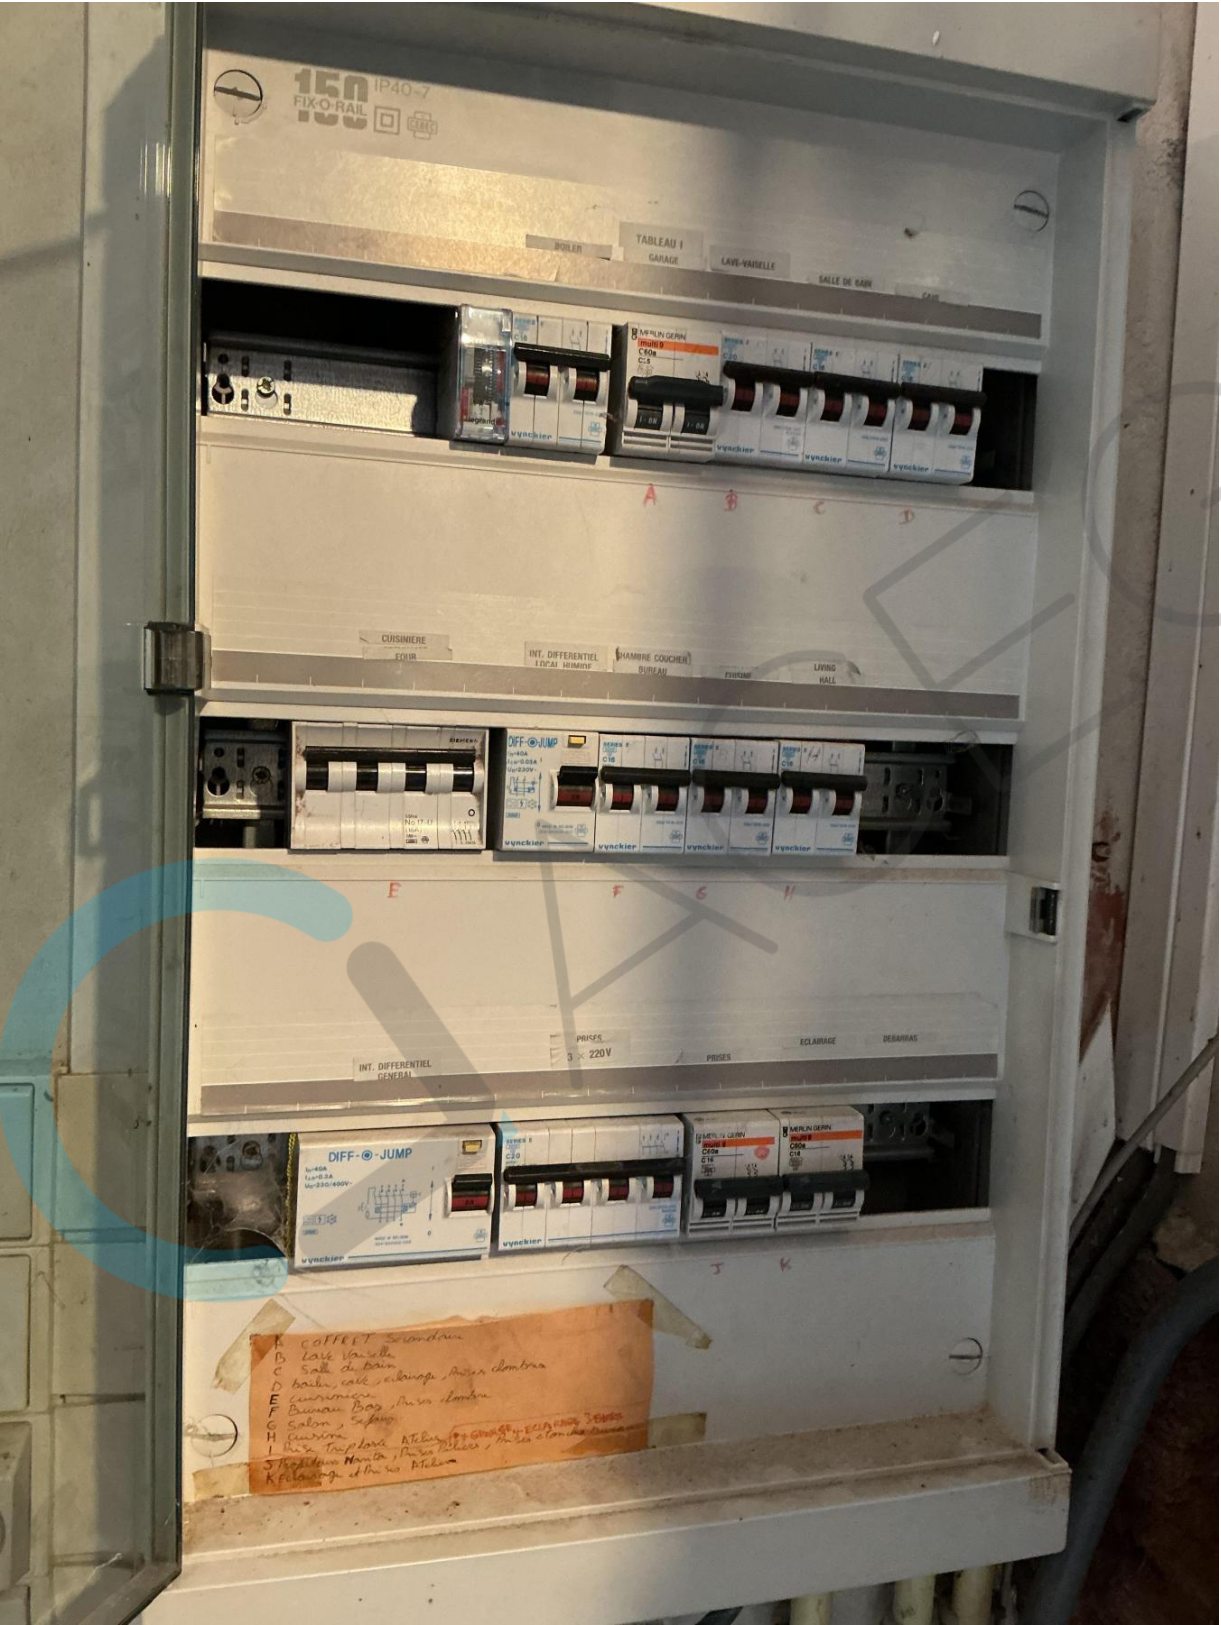
**Veillez noté la tension de service et la nomenclature**

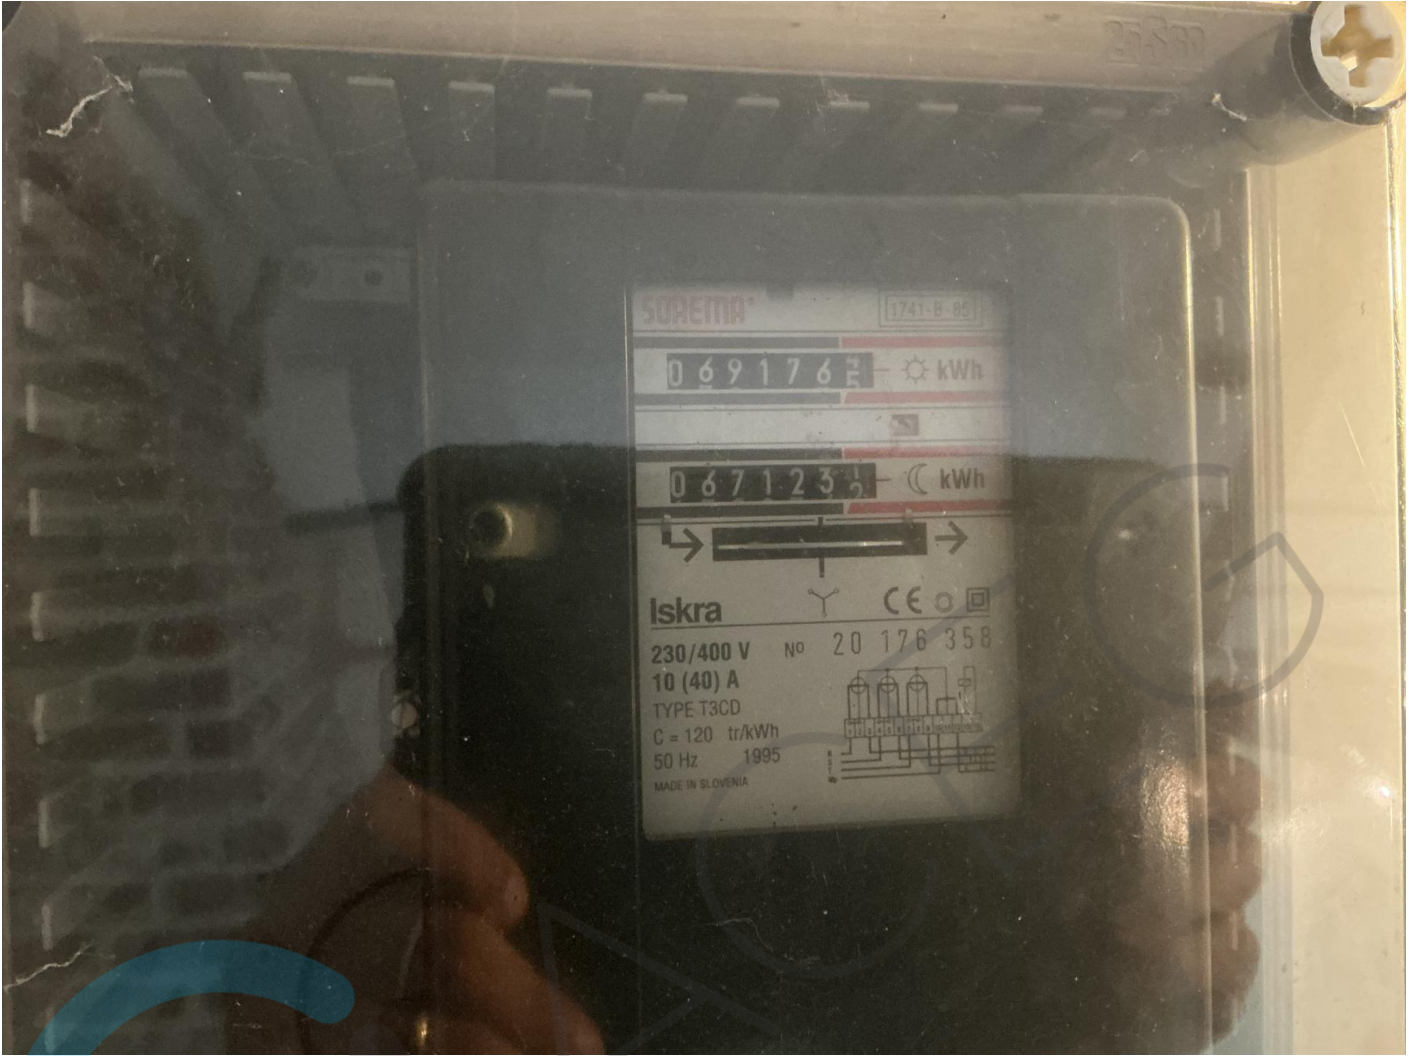
Veillez noté la tension de service et la nomenclature

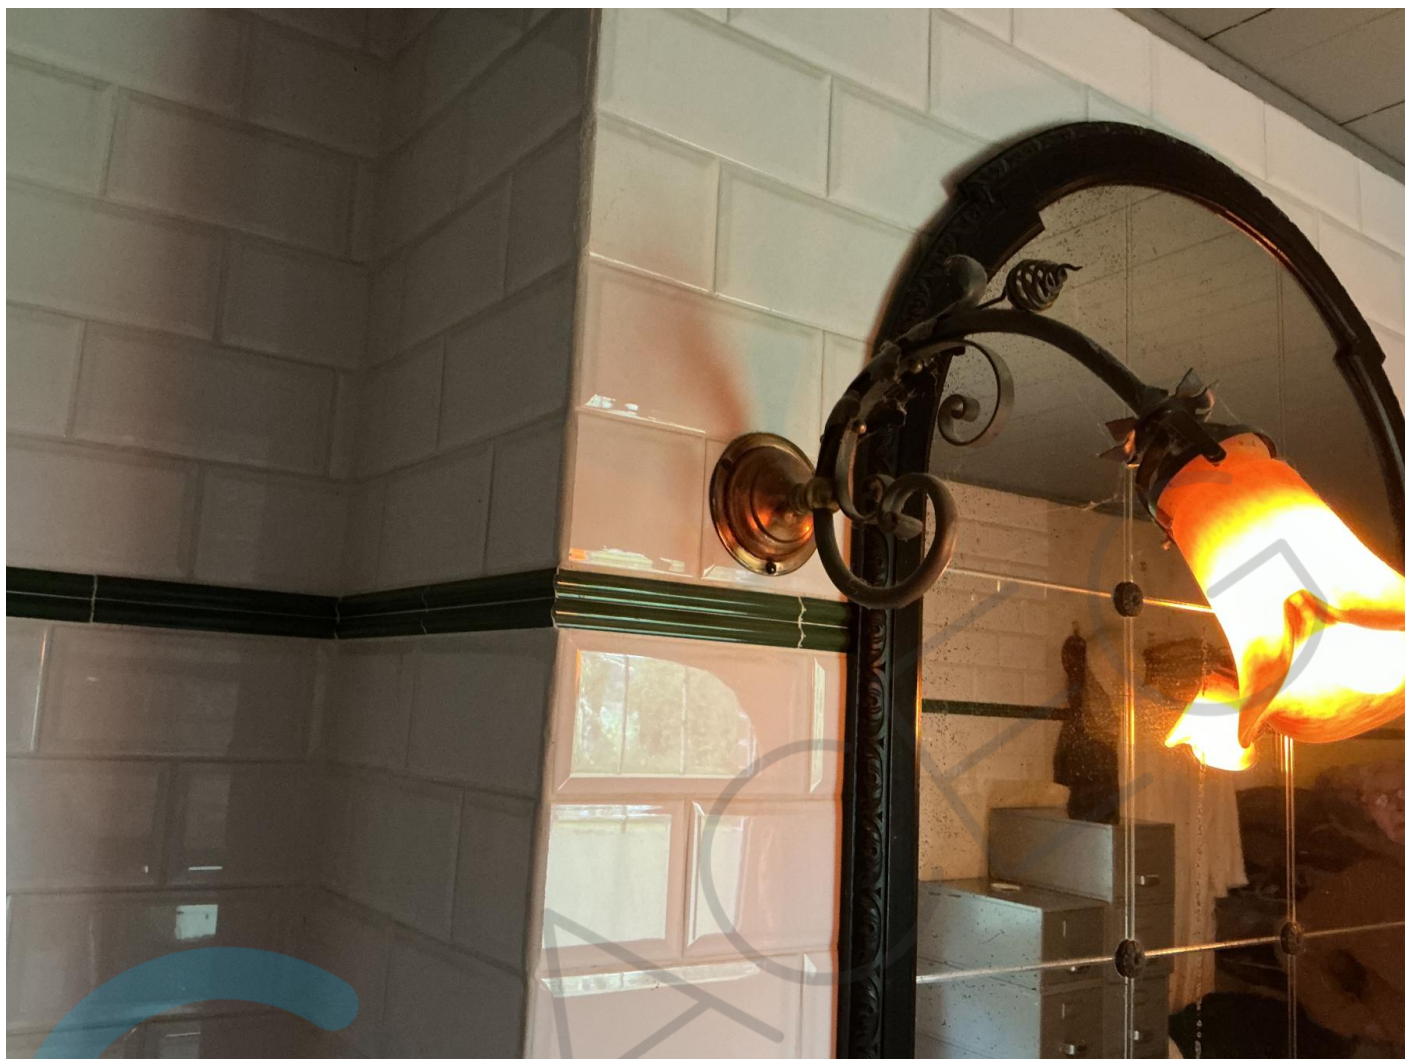
**Veillez raccorder le pe à l'éclairage**

- I2.02 De waarde van de isolatieweerstand van één of meerdere stroombanen is kleiner dan 0,5M ohm. (Boek 1 Onderafdeling 6.4.5.1.)
- I4.08 De beschermingsgeleiders zijn niet verdeeld over de ganse installatie. (Boek 1 Onderafdeling 5.3.5.3.G. en 5.4.3.1.)

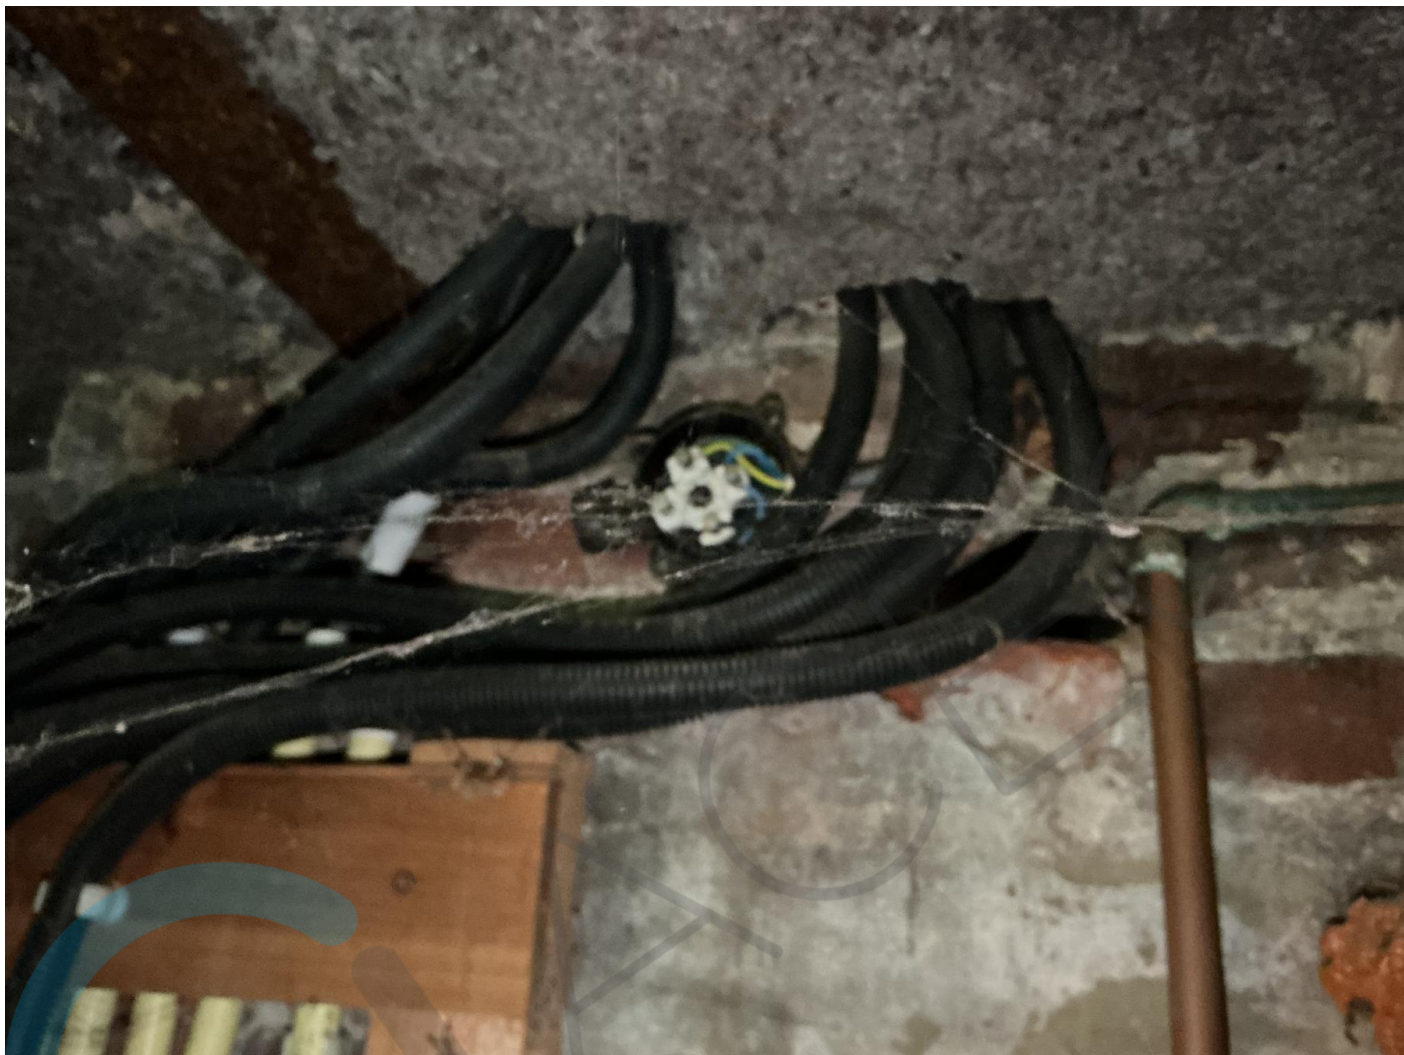
## Veillez remplacer le câble détériorer

- I8.14 Elektrische leidingen zijn niet ingevoerd, zodat een continue bescherming verzekerd is. (Boek 1 Onderafdeling 5.2.6.1.)
- I8.20 Beschadigde kabels dienen hersteld of vervangen te worden. (Boek 1 Onderafdeling 1.4.2.1.)

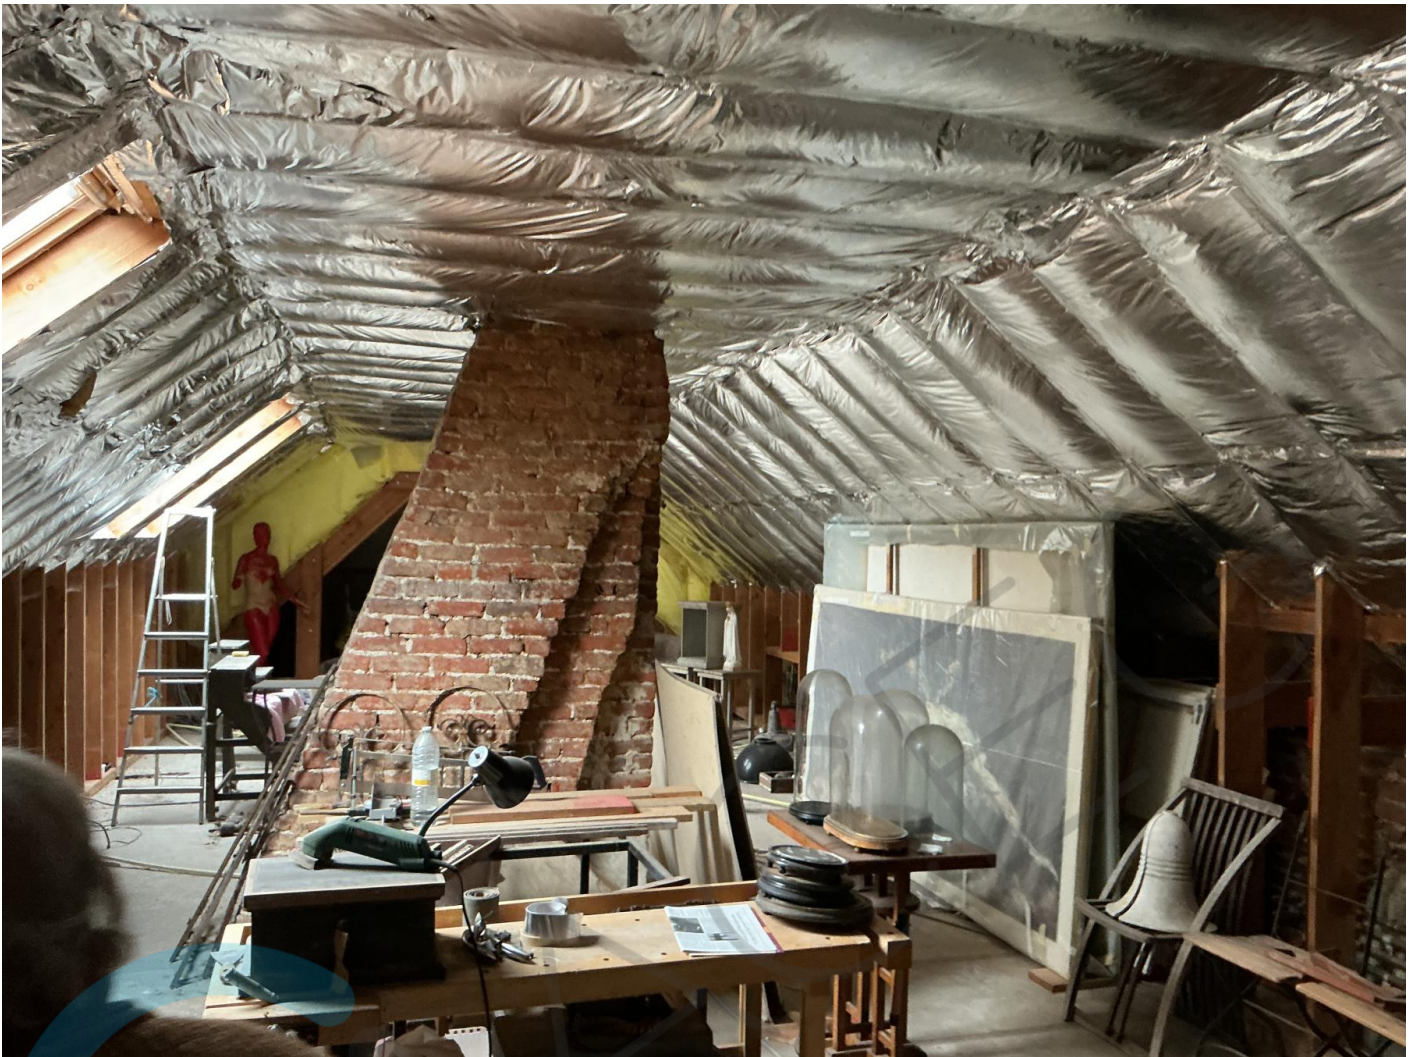
## Veillez fixer le matériel électrique

- I9.03 Loshangend elektrisch materieel dient degelijk bevestigd te worden. (Boek 1 Afdeling 1.4.1. & 1.4.2)
- N3 Het is niet uitgesloten dat bij een nacontrole bijkomende inbreuken worden vastgesteld bij voorleggen schema's.

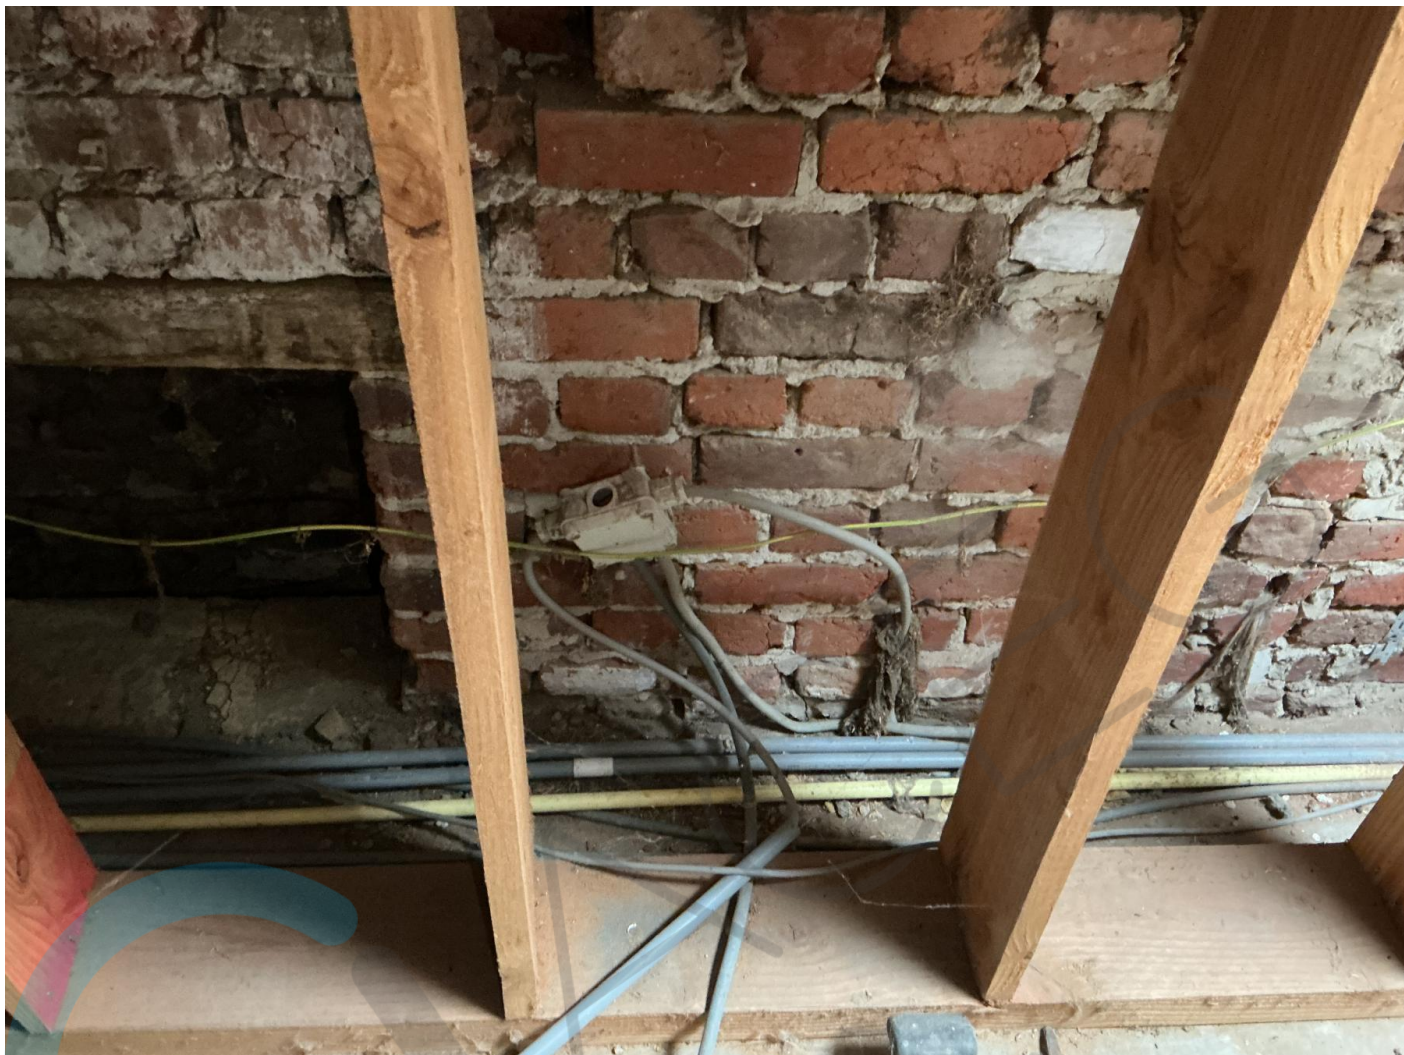
## Veillez fermer les boites de connexion

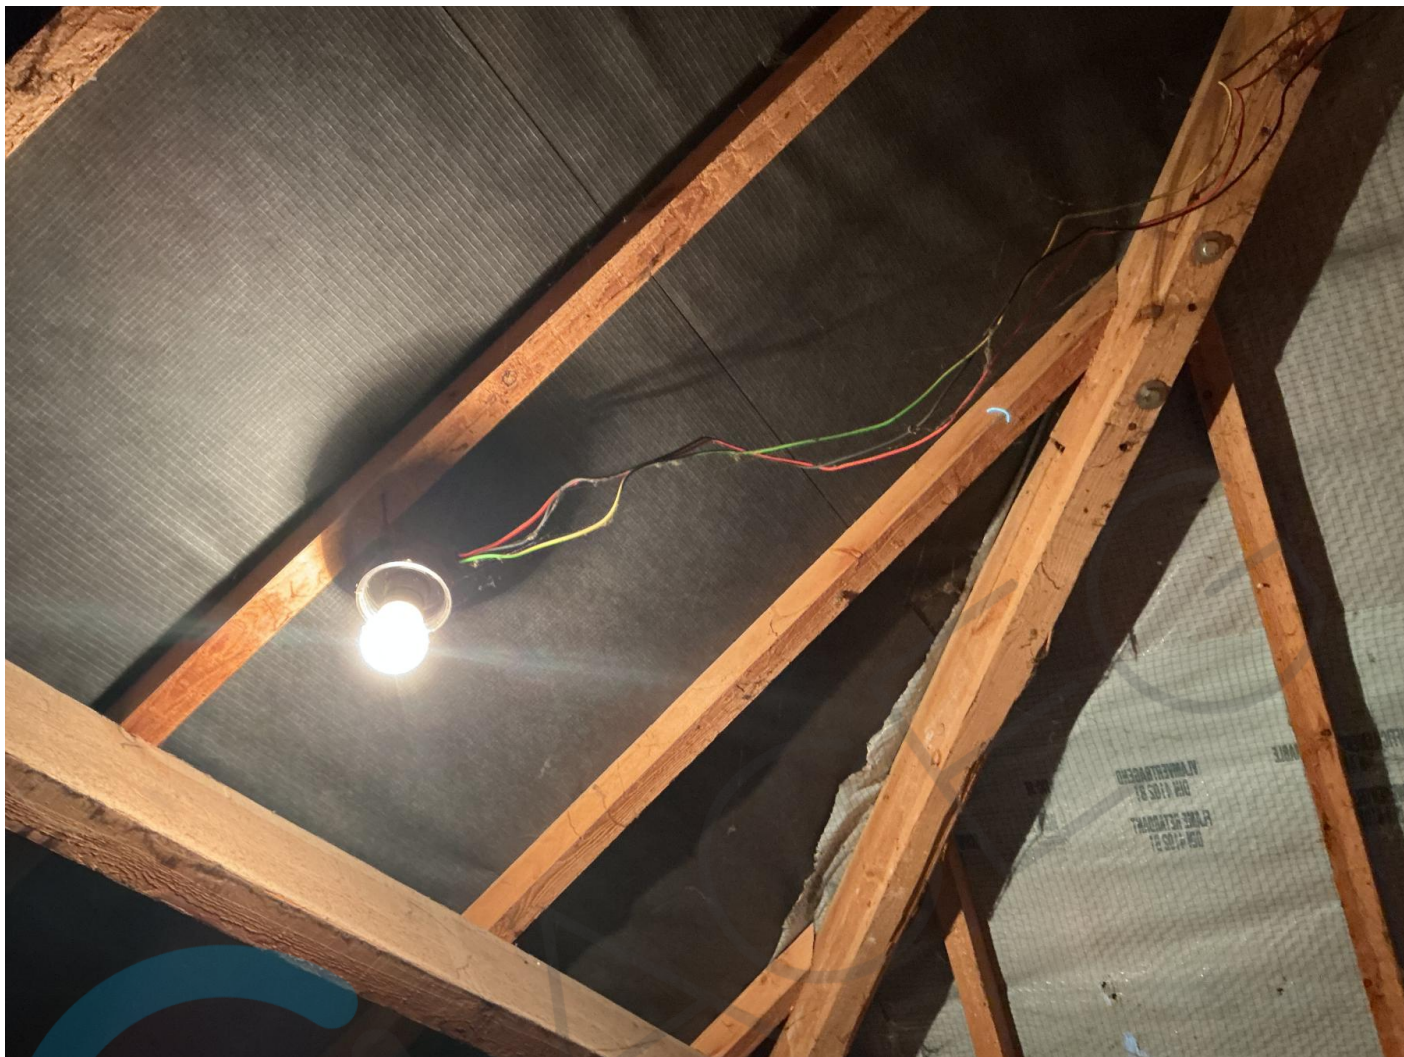
## Veuillez adapter les schémas à la réalité

- I1.02 Eéndraadschema van de installatie komt niet overeen met de werkelijkheid. (Boek 1 Afdeling 2.12 - 2.13 en 3.1.2 )
- I1.04 Situatieschema van de installatie komt niet overeen met de werkelijkheid. (Boek 1 Afdeling 2.12 - 2.13 en 3.1.2)
