**Verlag huishoudelijke elektrische installatie op laagspanning en zeer lage spanning****Algemeen:**

Referentie: 005-20260217-04	Datum controle: 17/02/2026
Keurder: 005

Eigenaar: Ivano	EAN-code: 541449206002371572
Adres installatie: Laamheidestraat 8, 3550 - Heusden-Zolder	Nummer teller(s): Sag1100073350
Distributienetbeheerder installatie: Fluvius	
Datum uitvoering installatie:	<input type="checkbox"/> Vóór 01/10/1981 <input checked="" type="checkbox"/> Tussen 01/10/1981 en 01/06/2020 <input type="checkbox"/> Vanaf 01/06/2020
Type:	<input checked="" type="checkbox"/> Wooneenheid <input type="checkbox"/> Niet-huishoudelijk <input type="checkbox"/> PV <input type="checkbox"/> Batterij <input type="checkbox"/> Laadpaal

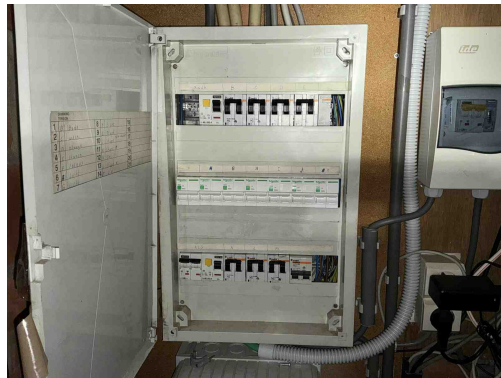
B06 - Het elektrisch verdeelbord heeft niet de minimale beschermingsgraad IPXX-B in een gewone ruimte (Boek 1: 4.2.2.3).
Opmerking: Bord 1

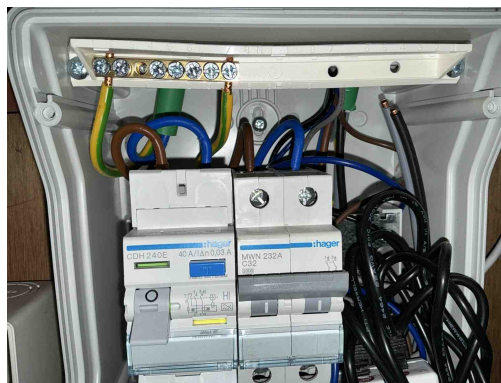
T21 - Het elektrisch materieel is niet geplaatst volgens de voorschriften van de fabrikant/ regels van goed vakmanschap . (Boek 1: 1.4.1.3)
Opmerking: Kring G, bord 1, bord 2, bord 3

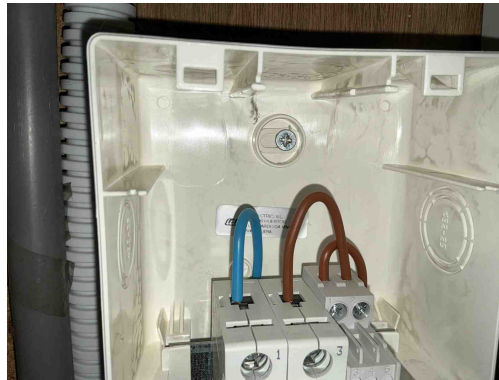
T21 - Het elektrisch materieel is niet geplaatst volgens de voorschriften van de fabrikant/ regels van goed vakmanschap . (Boek 1: 1.4.1.3)

Opmerking: Kring G, bord 1, bord 2, bord 3

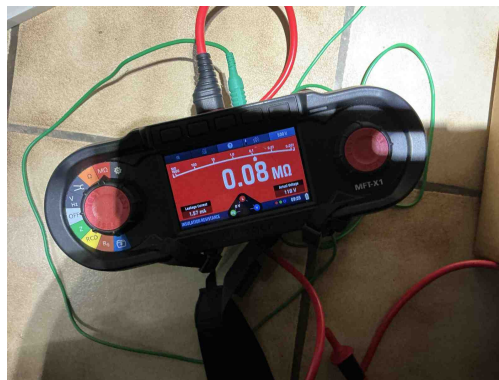
I01 - De waarde van de isolatieweerstand per kring dient tenminste 0,50 Mohm (1000 x Utest) te zijn (Boek 1: 6.4.5.1).

Opmerking: Kring J

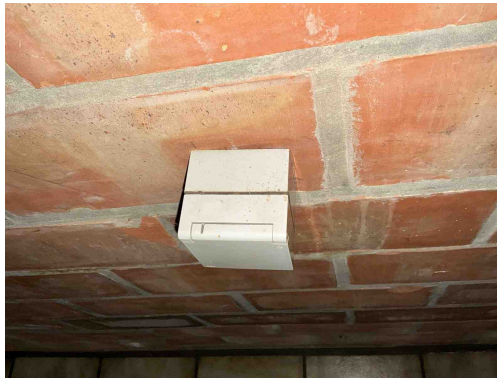
T10 - Bepaalde contactdozen en/of schakelaars zijn niet degelijk bevestigd (Boek 1: 1.4.1.3).

Opmerking: Garage
