Asbestinventarisatetest

Zandvleuge 1/3, 9900 Eeklo

Attestnummer : 20230119-000395.000

Uitgegeven op : 19.01.2023

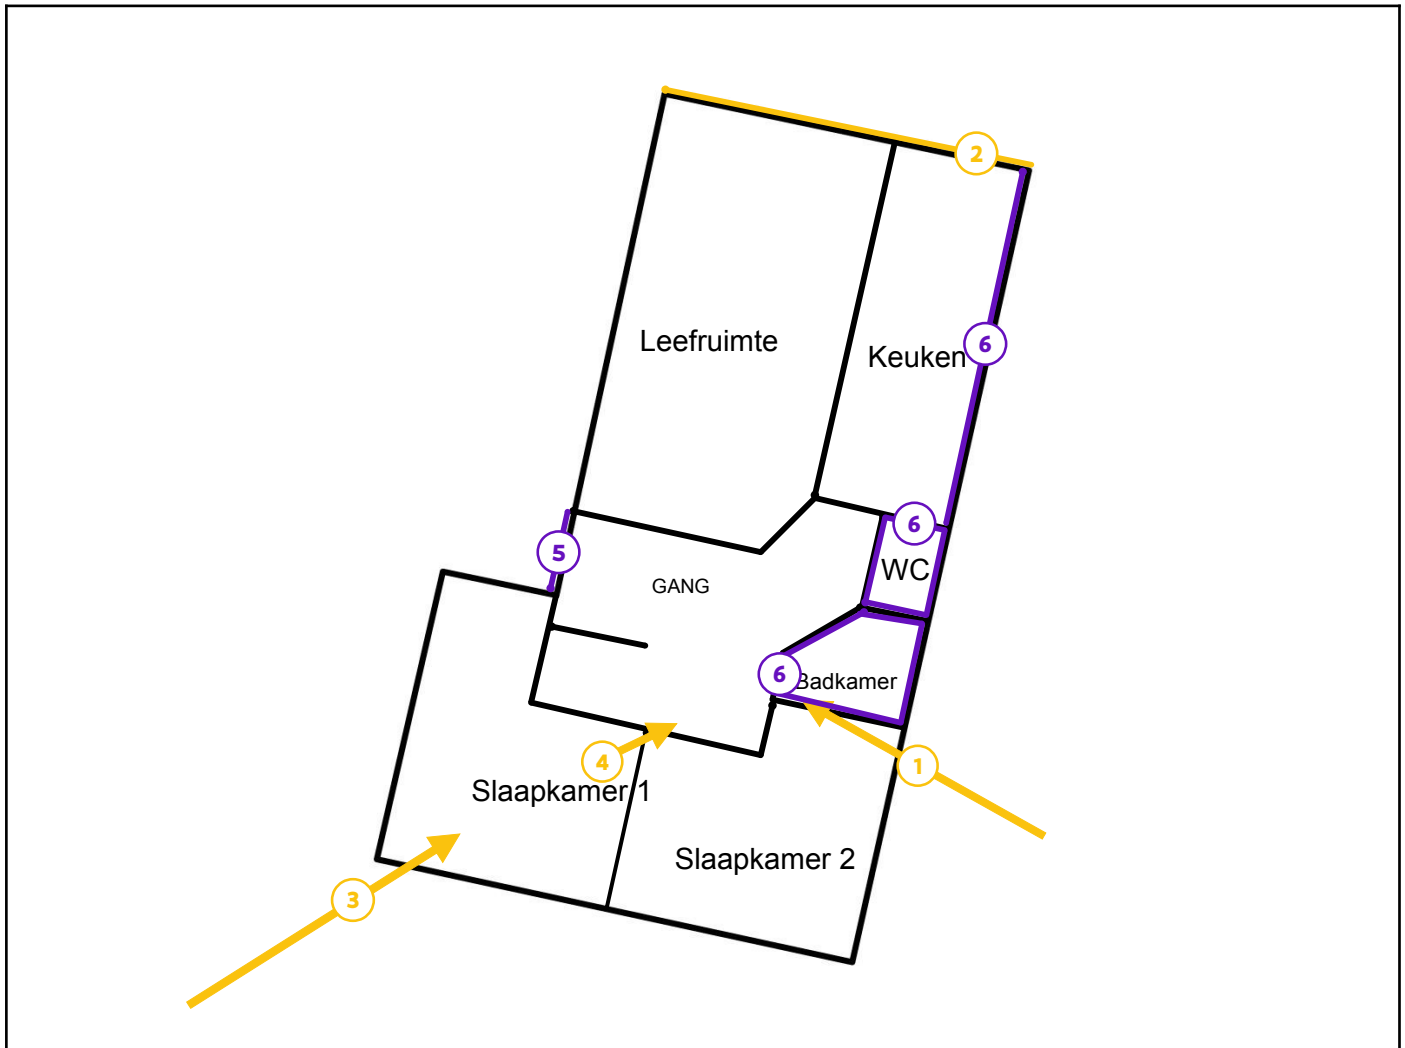
Plan 1.1: Appartement 1 bus 3 plan

Beschrijving	Type	Actie
1. Verwarmingsinstallatie	Uitsluiting	-
2. Gevel gerenoveerd	Uitsluiting	-
3. Plat dak bedekking vernieuwd	Uitsluiting	-
4. elektriciteitsinstallatie	Uitsluiting	-
5. vloertegels gemene delen	Advies	-
6. Wandtegels	Advies	-

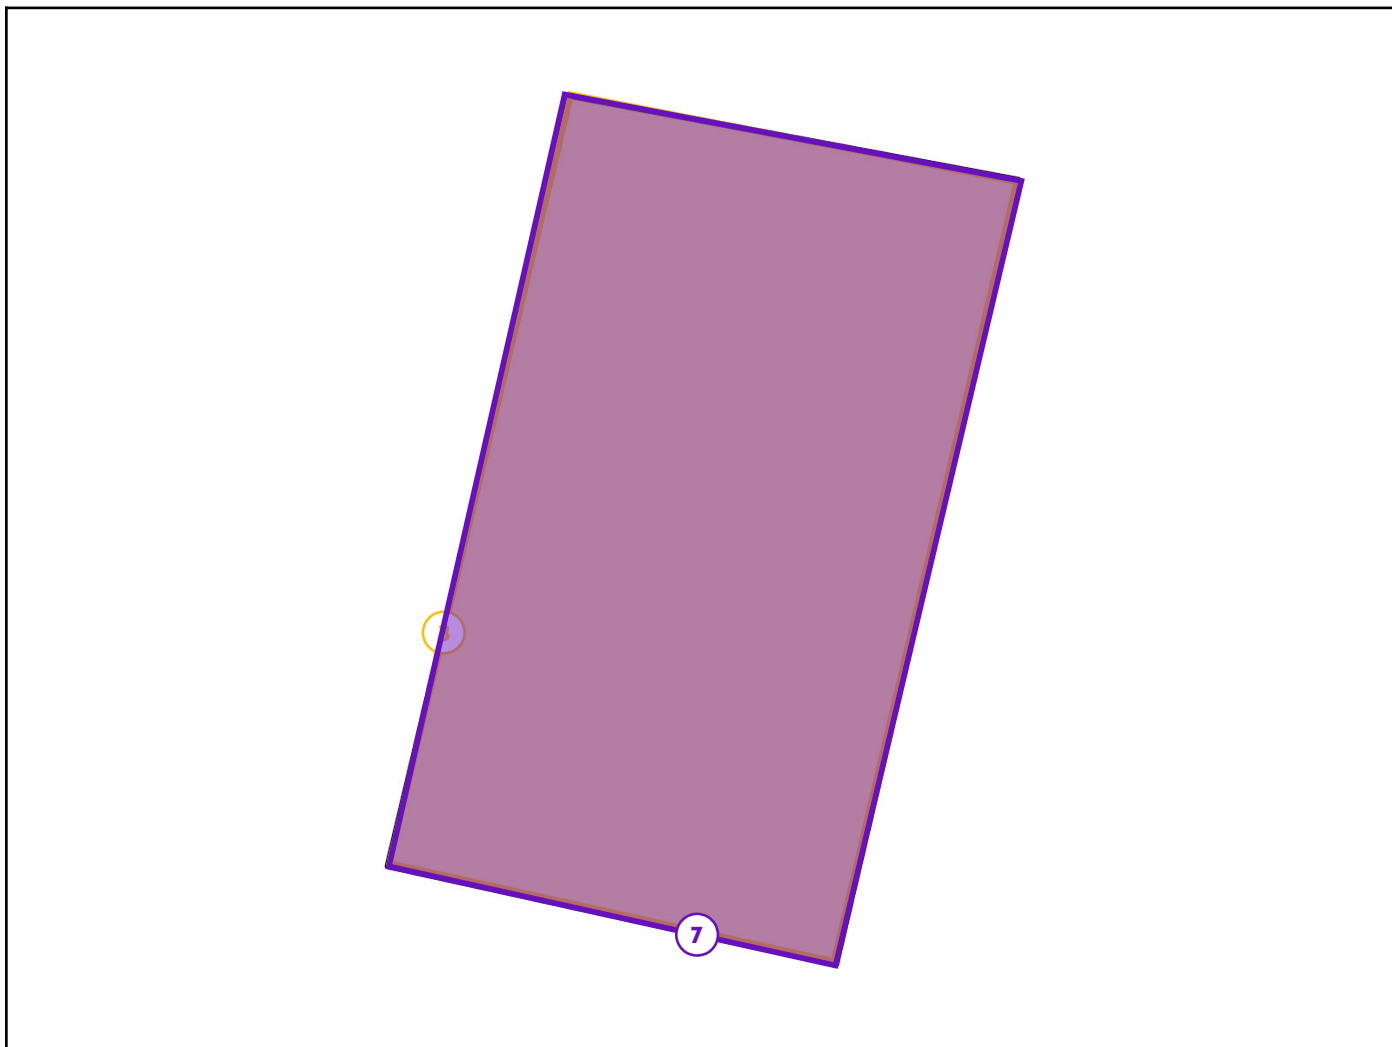
Plan 2.1: Kelderberging plan

Beschrijving	Type	Actie
3. Plat dak bedekking vernieuwd	Uitsluiting	-
7. Wanden en plafond	Advies	-

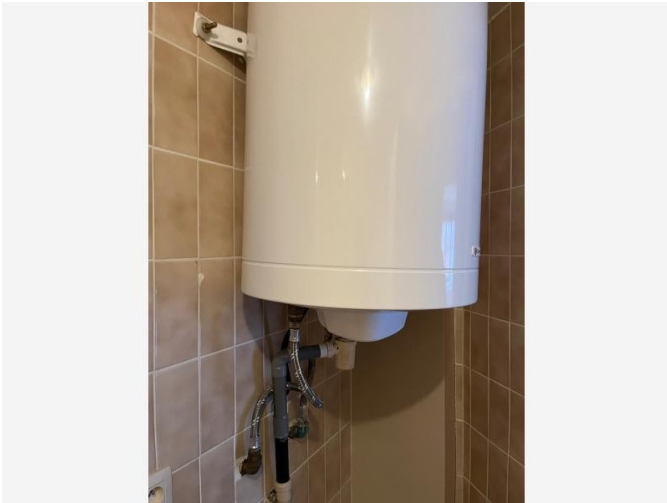
Situeringfoto

Uitgesloten van inspectie

Bouwjaar: 2015

Constructies gebouwd vanaf 2001 moeten niet onderzocht worden

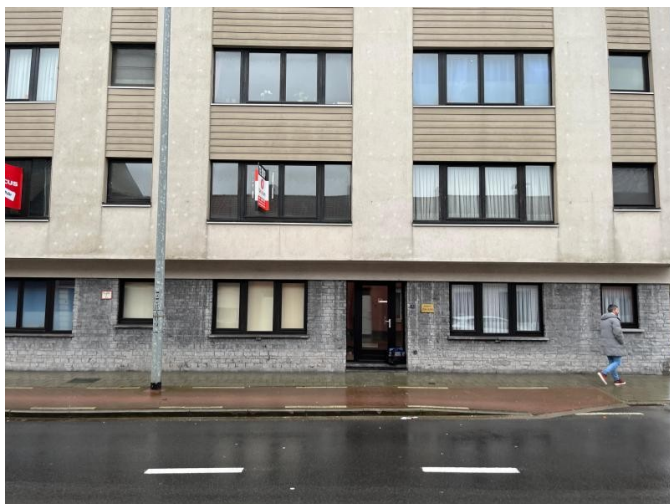
Situeringfoto

Uitgesloten van inspectie

Bouwjaar: 2017

Constructies gebouwd vanaf 2001 moeten niet onderzocht worden

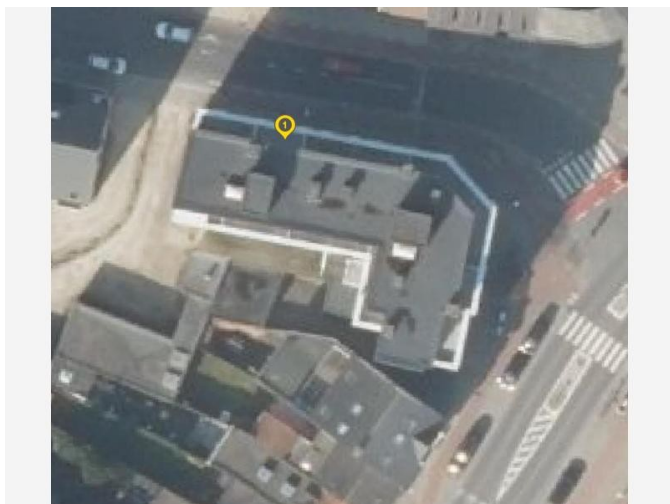
Situeringsfoto

Uitgesloten van inspectie

Bouwjaar: 2018

Constructies gebouwd vanaf 2001 moeten niet onderzocht worden

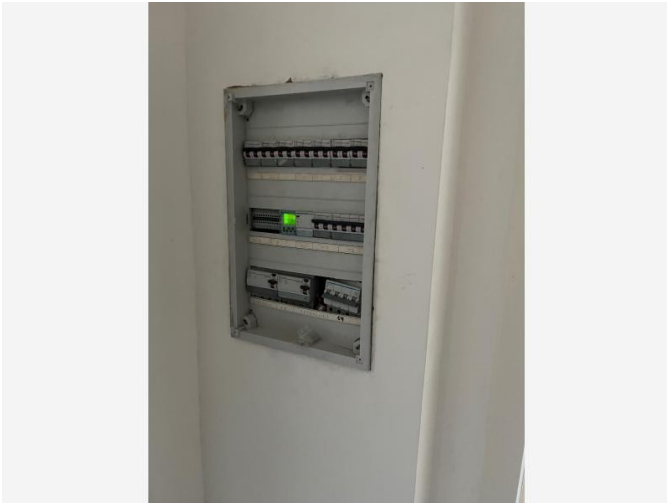
Situeringsfoto

Uitgesloten van inspectie

Bouwjaar: 2017

Constructies gebouwd vanaf 2001 moeten niet onderzocht worden

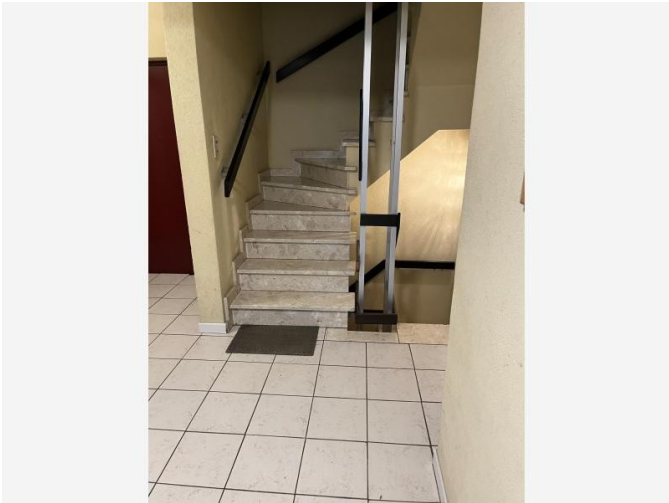
Vrije foto

Identificatiemethode	Vaststelling & expertise (niet-asbestverdacht)
Primaire drager	Vloer
(Asbest)materiaal	In-situ afwerkingslagen - Lijmlaag
Bindmiddel	Cement
Gebondenheid bindmiddel	Hecht

De lijmlaag onder de vloertegels van de gemene delen kunnen asbest bevatten. Deze dienen tijdens vervangen alsnog met voorzorgen behandeld worden.

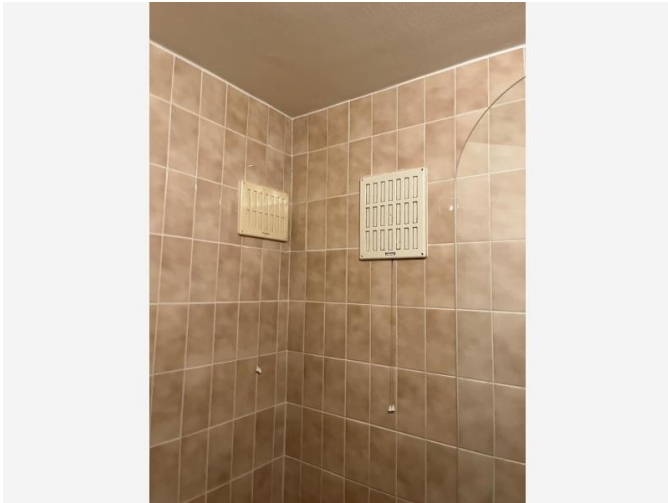
Vrije foto

Identificatiemethode	Redelijk vermoeden
Primaire drager	Binnenwand
(Asbest)materiaal	In-situ afwerkingslagen - Lijmlaag
Bindmiddel	Cement
Gebondenheid bindmiddel	Hecht

In de lijmlaag achter de wandtegels kan mogelijk asbest zitten. Deze dient met de nodige aandacht behandeld worden.

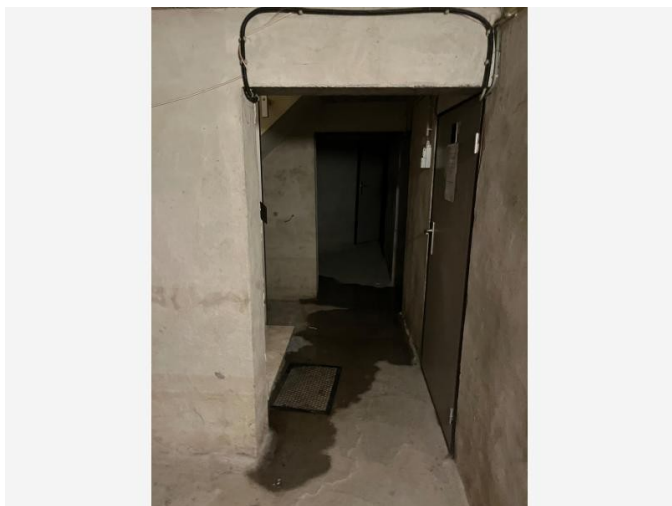
Vrije foto

Alle wanden en plafond staan nog in ruwbouw metselwerk en beton. Alle technieken zijn geplaatst in opbouw en zijn niet bepleisterd. Hierdoor zijn er geen asbestverdachte materialen aanwezig. Verder is de berging eveneens niet voorzien met brandwerende deur en betreft dit een gewone schilderdeur in tubespaan wat ook asbestvrij en niet verdacht is.

Identificatiemethode	Vaststelling & expertise (niet-asbestverdacht)
Primaire drager	Binnenwand
(Asbest)materiaal	In-situ afwerkingslagen - Lijm laag
Bindmiddel	Cement
Gebondenheid bindmiddel	Hecht
