# Asbestinventarisatattest

Attestnummer : 20250812-000106.000

## Zone 1: Bijgebouw

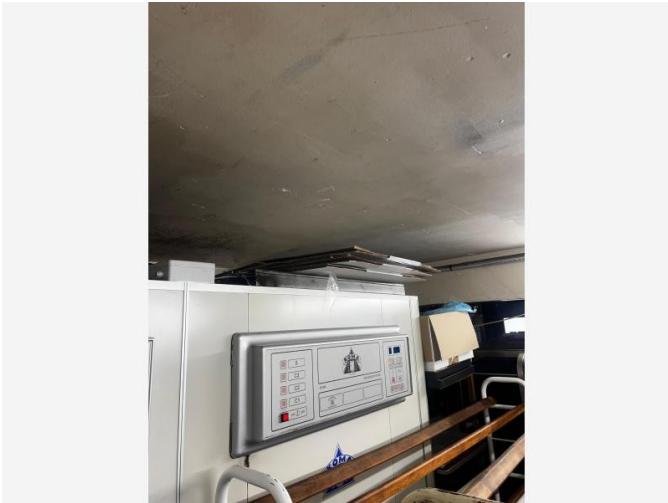
## Fiche 3: Pleisterwerk plafond

Geen asbest

Overzichtsfoto

Detailfoto
