**Verslag huishoudelijke elektrische installatie op laagspanning en zeer lage spanning****Algemeen:**

| Referentie: <b>011-20260828-03</b> | Datum controle: <b>28/08/2026</b> |

| Adres installatie: | <b>Kapellebaan 32, 2560 - Nijlen</b> | Nummer teller(s): | <b>17142703</b> |

| <input checked="" type="checkbox"/> 8.4.2 (Controlebezoek van een oude installatie bij verkoop) |

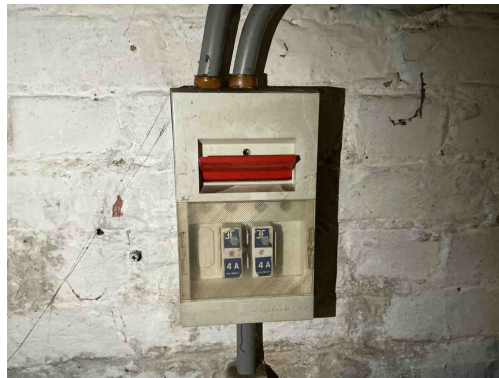
**B17** - De voedingsspanning is niet op elk bord vermeld (Boek 1: 3.1.3.3).

*Opmerking: Oa bord 1 en 2*

**B04** - De aanduiding van de kringen, klemmen en/of schakelapparatuur ontbreekt, is onjuist of is onvolledig (Boek 1: 3.1.3.1/5.1.6.1).

**B30** - De houder van de beveiliging in een huishoudelijke ruimte is niet voorzien van aangepaste kalibreerelementen (Boek 1: 5.3.5.5).

**D08** - De nodige markeringen op de beveiligingstoestellen ontbreken of zijn onleesbaar (Boek 1: 5.3.5.5).

*Opmerking: Oa bord 2*

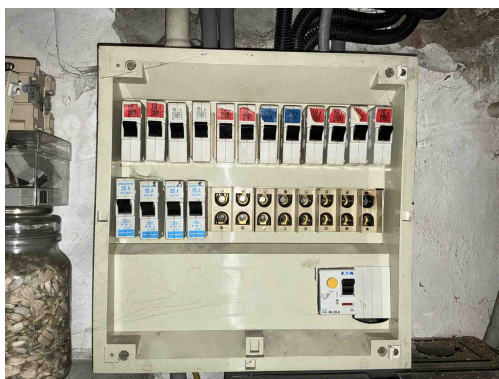
**B17** - De voedingsspanning is niet op elk bord vermeld (Boek 1: 3.1.3.3).

*Opmerking: Oa bord 1 en 2*

**B04** - De aanduiding van de kringen, klemmen en/of schakelapparatuur ontbreekt, is onjuist of is onvolledig (Boek 1: 3.1.3.1/5.1.6.1).

**B29** - Het elektrisch verdeelbord in een huishoudelijke ruimte is niet voorzien van een deur (Boek1: 5.3.5.1).

*Opmerking: Oa bord 1*

**B30** - De houder van de beveiliging in een huishoudelijke ruimte is niet voorzien van aangepaste kalibreerelementen (Boek1: 5.3.5.5).

**B26** - Het elektrisch bord kon niet gedemonteerd worden (Boek 1: 5.3.5.1).

**B06** - Het elektrisch verdeelbord heeft niet de minimale beschermingsgraad IPXX-B in een gewone ruimte (Boek 1: 4.2.2.3).

**T02** - Gevaar voor rechtstreekse aanraking: genaakbare delen onder spanning (Boek 1: 4.2.2).

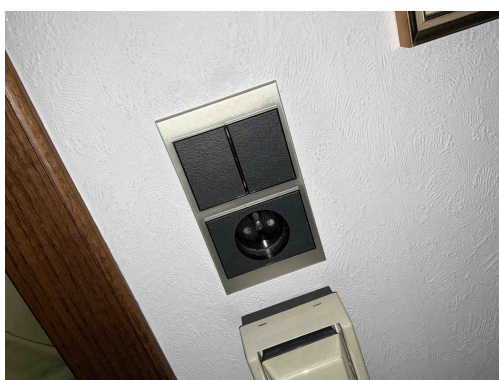
**A16** - Er is geen continuïteit van de beschermingsgeleider van de contactdoos (Boek 1: 5.4.3.4).

*Opmerking: Oa hal, toilet boven, slaapkamers, zolder, ....*

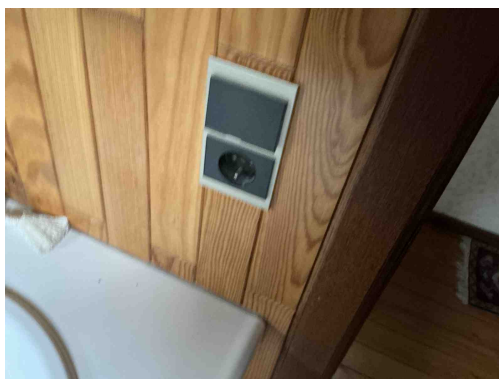
**A16** - Er is geen continuïteit van de beschermingsgeleider van de contactdoos (Boek 1: 5.4.3.4).

*Opmerking: Oa hal, toilet boven , slaapkamers, zolder, ....*

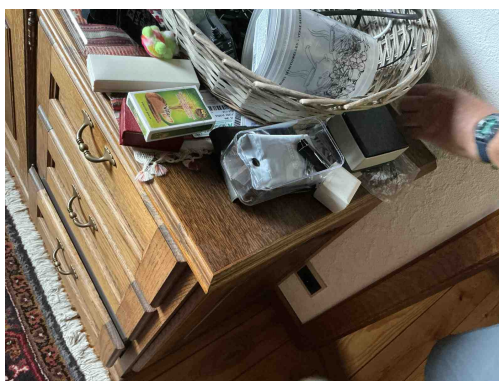
**A16** - Er is geen continuïteit van de beschermingsgeleider van de contactdoos (Boek 1: 5.4.3.4).

*Opmerking: Oa hal, toilet boven , slaapkamers, zolder, ....*

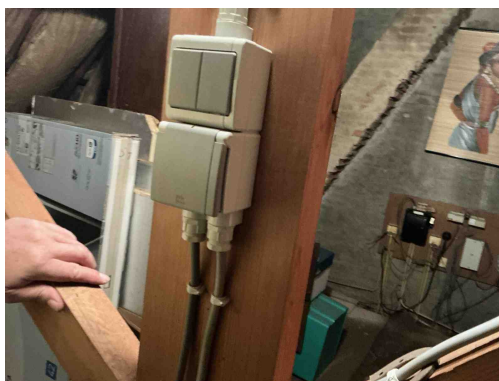
**A16** - Er is geen continuïteit van de beschermingsgeleider van de contactdoos (Boek 1: 5.4.3.4).  
*Opmerking: Oa hal, toilet boven , slaapkamers, zolder, ....*

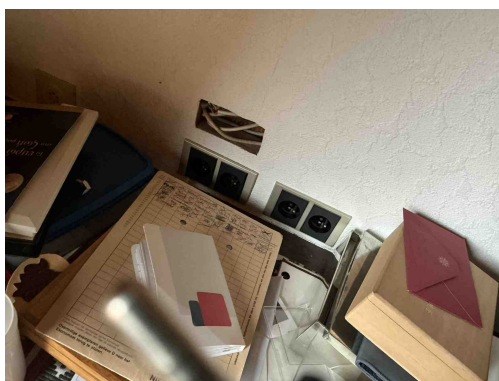
**A16** - Er is geen continuïteit van de beschermingsgeleider van de contactdoos (Boek 1: 5.4.3.4).  
*Opmerking: Oa hal, toilet boven , slaapkamers, zolder, ....*

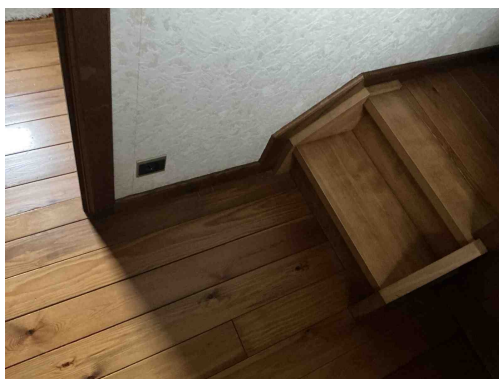
**A16** - Er is geen continuïteit van de beschermingsgeleider van de contactdoos (Boek 1: 5.4.3.4).

*Opmerking: Oa hal, toilet boven, slaapkamers, zolder, ....*

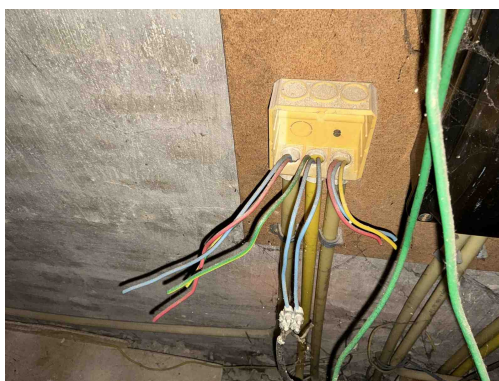
**C28** - Niet gebruikte leidingen onder spanning zijn niet op een degelijke manier geïsoleerd of verwijderd (Boek 1: 4.2.1.1).

*Opmerking: Oa zolder*

**C35** - Er zijn doorverbindingen gemaakt met lusterklemmen; er kon niet aangetoond worden dat deze klemmen geschikt zijn voor de aanwezige spanning, stroom en draadsectie en dat ze "CE" zijn (Boek 1: 1.4.2.1.).
