**Verlag huishoudelijke elektrische installatie op laagspanning en zeer lage spanning****Algemeen:**

Referentie: 010-20260219-01	Datum controle: 19/02/2026
Keurder: 010

Eigenaar: Onbekend	EAN-code: 541449500001005262
Adres installatie: Voetbalstraat 2, 2560 - Nijlen	Nummer teller(s): 1SAG1100385660
	Distributienetbeheerder installatie: Fluvius
Datum uitvoering installatie:	<input type="checkbox"/> Vóór 01/10/1981 <input checked="" type="checkbox"/> Tussen 01/10/1981 en 01/06/2020 <input type="checkbox"/> Vanaf 01/06/2020
Type:	<input checked="" type="checkbox"/> Woonenheid <input type="checkbox"/> Niet-huishoudelijk <input checked="" type="checkbox"/> PV <input checked="" type="checkbox"/> Batterij <input type="checkbox"/> Laadpaal

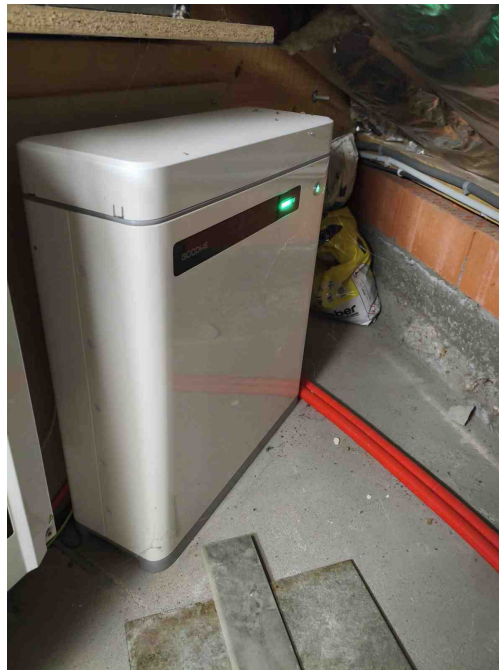
V02 - De documentatie (EU-conformiteitsverklaring, technische fiches, enz.) die bevestigen dat het elektrisch materiaal beantwoordt aan de veiligheidswaarborgen ontbreekt.
Opmerking: Oa Product fiche omvormer en batterij en zonnepanelen

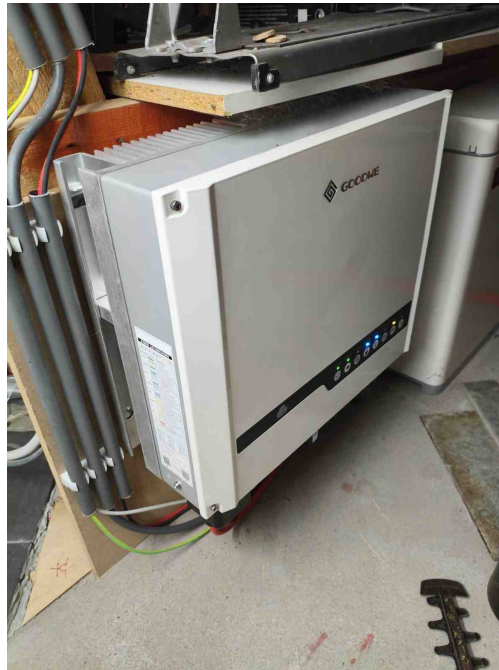
V02 - De documentatie (EU-conformiteitsverklaring, technische fiches, enz.) die bevestigen dat het elektrisch materiaal beantwoordt aan de veiligheidswaarborgen ontbreekt.

Opmerking: Oa Product fiche omvormer en batterij en zonnepanelen

C33 - In wooneenheden mag de spanning niet meer dan 500VAC of 750VDC bedragen (Boek 1: 4.2.1.2).

Opmerking: Oa 750 v check niet kunnen uitvoeren van de pv installatie

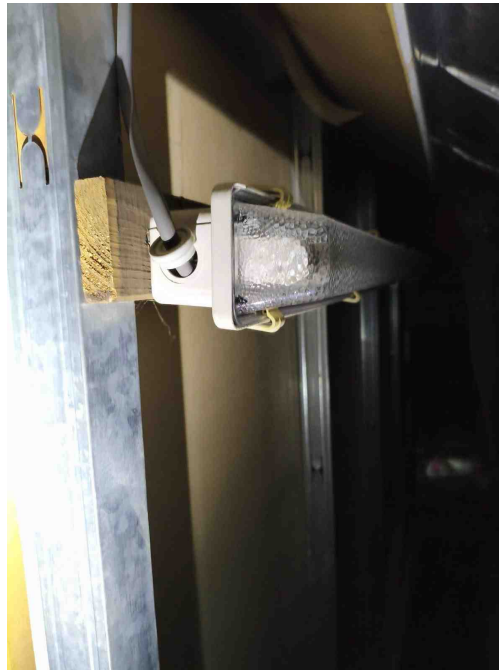
T21 - Het elektrisch materieel is niet geplaatst volgens de voorschriften van de fabrikant/ regels van goed vakmanschap . (Boek 1: 1.4.1.3)

Opmerking: Oa aan de omvormer het tl armatuur en bord 1

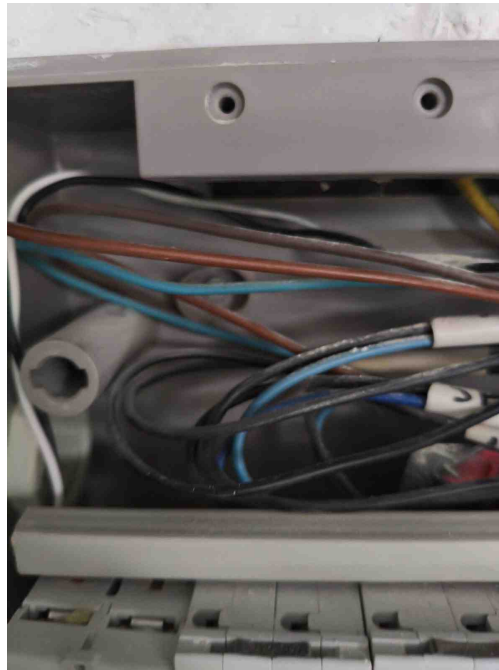
T21 - Het elektrisch materieel is niet geplaatst volgens de voorschriften van de fabrikant/ regels van goed vakmanschap . (Boek 1: 1.4.1.3)

Opmerking: Oa aan de omvormer het tl armatuur en bord 1

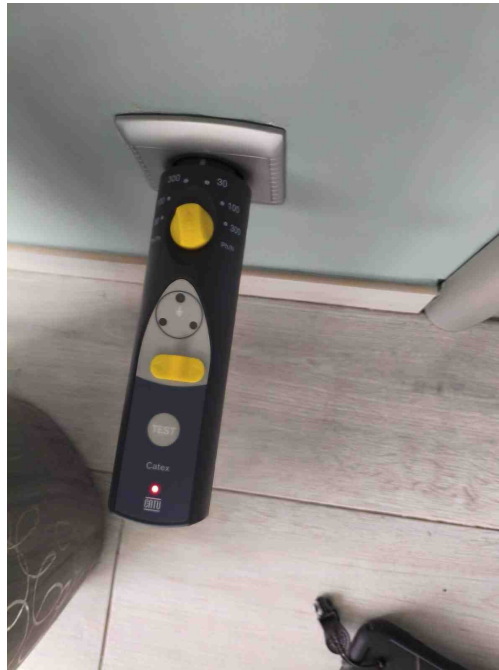
A16 - Er is geen continuïteit van de beschermingsgeleider van de contactdoos (Boek 1: 5.4.3.4).
Opmerking: Oa living , gang en eetplaats

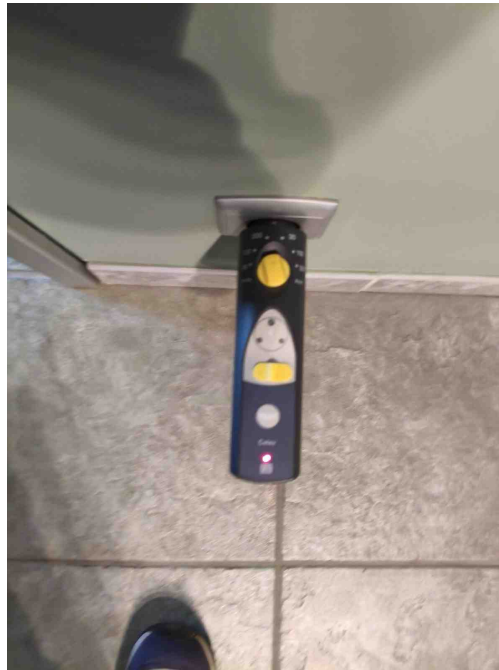
- A16** - Er is geen continuïteit van de beschermingsgeleider van de contactdoos (Boek 1: 5.4.3.4).
Opmerking: Oa living , gang en eetplaats

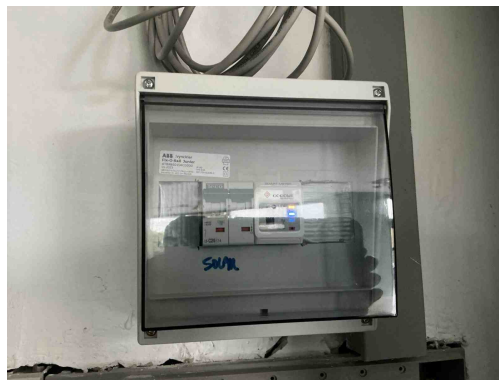
- B17** - De voedingsspanning is niet op elk bord vermeld (Boek 1: 3.1.3.3).
Opmerking: Oa Bord 1 , 2

- B18** - Het volgnummer is niet op elk bord vermeld (Boek 1: 3.1.3.3).
Opmerking: Oa Bord 1,2

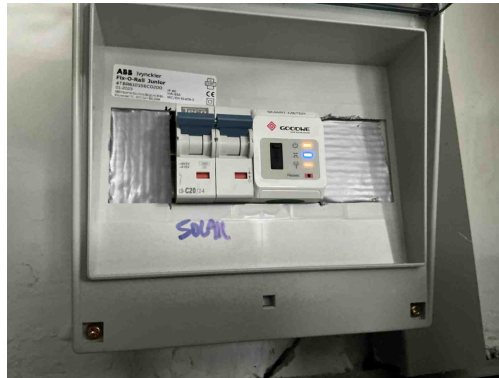
B17 - De voedingsspanning is niet op elk bord vermeld (Boek 1: 3.1.3.3).
Opmerking: Oa Bord 1 , 2

B18 - Het volgnummer is niet op elk bord vermeld (Boek 1: 3.1.3.3).
Opmerking: Oa Bord 1,2

B06 - Het elektrisch verdeelbord heeft niet de minimale beschermingsgraad IPXX-B in een gewone ruimte (Boek 1: 4.2.2.3).
Opmerking: Oa bord 2

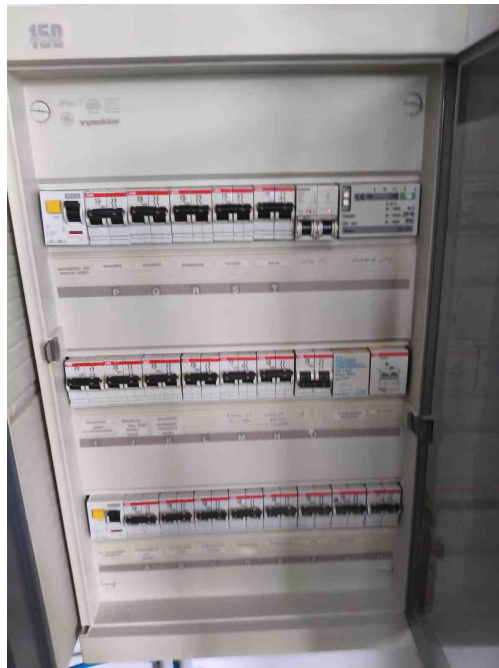
B17 - De voedingsspanning is niet op elk bord vermeld (Boek 1: 3.1.3.3).
Opmerking: Oa Bord 1 , 2

B18 - Het volgnummer is niet op elk bord vermeld (Boek 1: 3.1.3.3).
Opmerking: Oa Bord 1,2

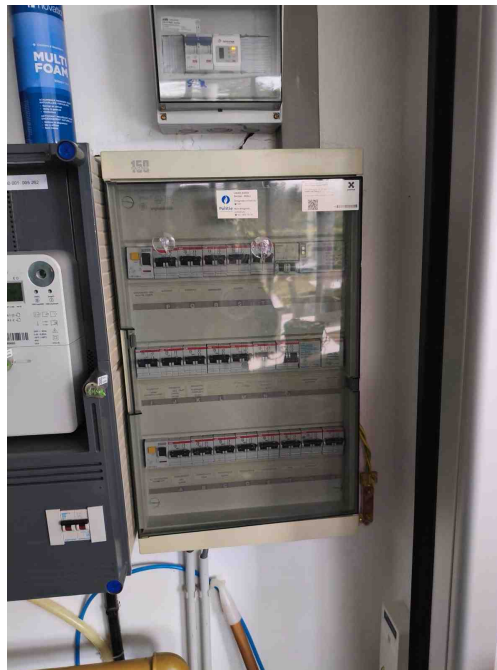
B17 - De voedingsspanning is niet op elk bord vermeld (Boek 1: 3.1.3.3).
Opmerking: Oa Bord 1 , 2

B18 - Het volgnummer is niet op elk bord vermeld (Boek 1: 3.1.3.3).
Opmerking: Oa Bord 1,2

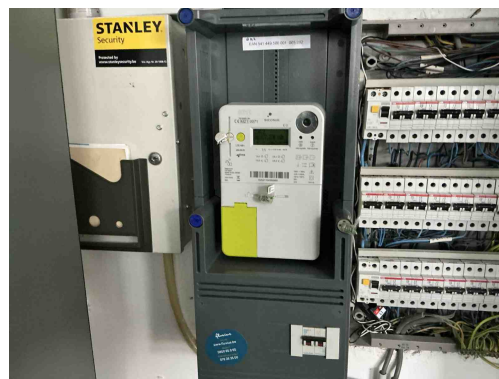
D04 - De hoofddifferentieelstroominrichting is niet verzegelbaar (Boek 1: 4.2.4.3).
Opmerking: Oa bord 1
