**Verslag huishoudelijke elektrische installatie op laagspanning en zeer lage spanning****Algemeen:**

Referentie: <b>012-20260401-04</b>	Datum controle: <b>01/04/2026</b>
Keurder: <b>012</b>

Eigenaar: <b>Onbekend</b>	EAN-code: <b>541448820044223678</b>
Adres installatie: <b>Dr. Laportalan 32, 2500 - Lier</b>	Nummer teller(s): <b>1SAG3200344051</b>
	Distributienetbeheerder installatie: <b>Fluvius</b>
Datum uitvoering installatie: <input type="checkbox"/> Vóór 01/10/1981 <input checked="" type="checkbox"/> Tussen 01/10/1981 en 01/06/2020 <input type="checkbox"/> Vanaf 01/06/2020	
Type: <input checked="" type="checkbox"/> Wooneenheid <input type="checkbox"/> Niet-huishoudelijk <input type="checkbox"/> PV <input type="checkbox"/> Batterij <input type="checkbox"/> Laadpaal

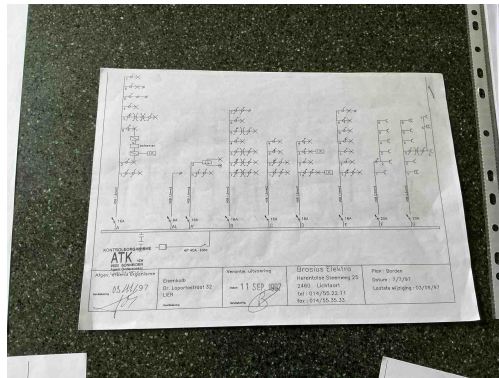
**S04** - De spanning en/of de aard van de stroom is niet vermeld op het ééndraadsschema (Boek 1: 3.1.2.1).

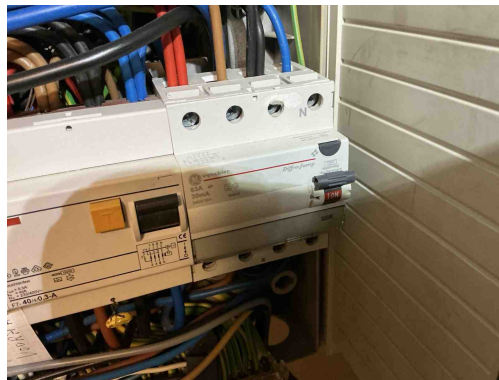
**S02** - Het ééndraadsschema strookt niet met de werkelijkheid (Boek 1: 3.1.2.1).  
*Opmerking: Oa 63A geplaatst*

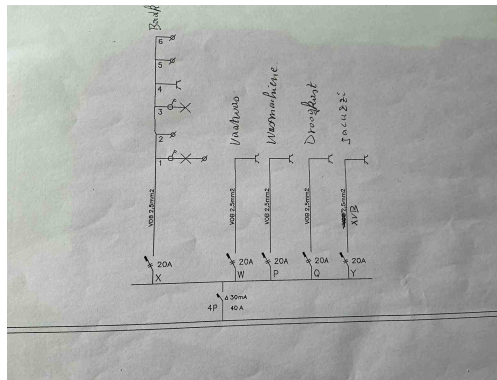
**S02** - Het ééndraadsschema strookt niet met de werkelijkheid (Boek 1: 3.1.2.1).  
*Opmerking: Oa 63A geplaatst*

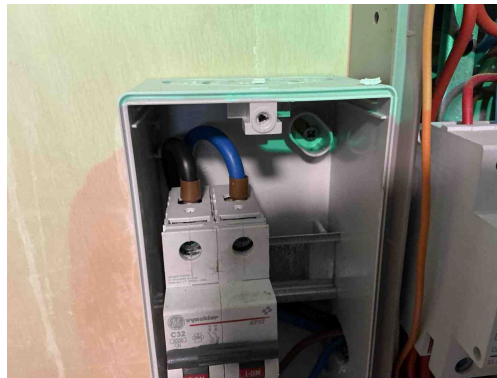
**T21** - Het elektrisch materieel is niet geplaatst volgens de voorschriften van de fabrikant/ regels van goed vakmanschap . (Boek 1: 1.4.1.3)  
*Opmerking: Oa vijzen niet afgedekt bord 1 en 2, geleiders niet afgedekt bord 1, vier geleiders in één klem*

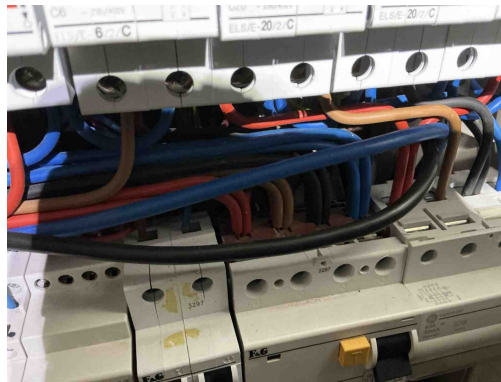
**T21** - Het elektrisch materieel is niet geplaatst volgens de voorschriften van de fabrikant/ regels van goed vakmanschap . (Boek 1: 1.4.1.3)

*Opmerking: Oa vijzen niet afgedekt bord 1 en 2,geleiders niet afgedekt bord 1,vier geleiders in één klem*

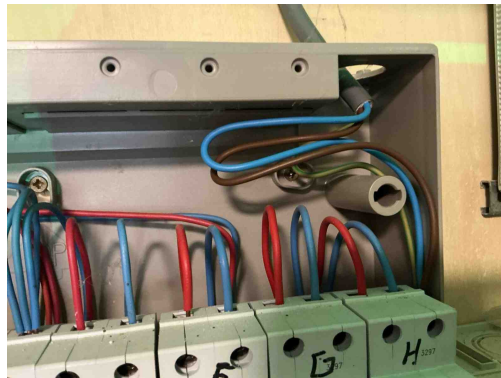
**T21** - Het elektrisch materieel is niet geplaatst volgens de voorschriften van de fabrikant/ regels van goed vakmanschap . (Boek 1: 1.4.1.3)

*Opmerking: Oa vijzen niet afgedekt bord 1 en 2,geleiders niet afgedekt bord 1,vier geleiders in één klem*

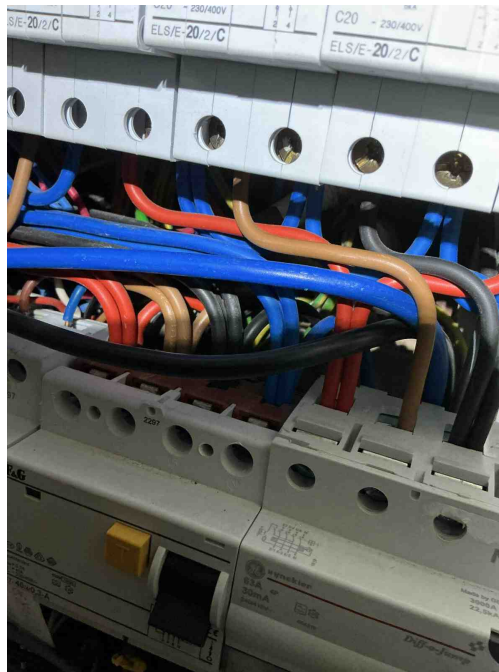
**T21** - Het elektrisch materieel is niet geplaatst volgens de voorschriften van de fabrikant/ regels van goed vakmanschap . (Boek 1: 1.4.1.3)

*Opmerking: Oa vijzen niet afgedekt bord 1 en 2, geleiders niet afgedekt bord 1, vier geleiders in één klem*

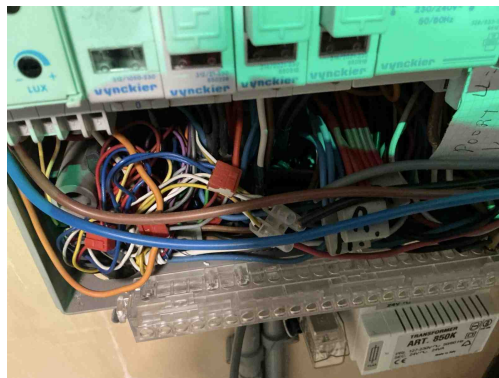
**T21** - Het elektrisch materieel is niet geplaatst volgens de voorschriften van de fabrikant/ regels van goed vakmanschap . (Boek 1: 1.4.1.3)

*Opmerking: Oa vijzen niet afgedekt bord 1 en 2, geleiders niet afgedekt bord 1, vier geleiders in één klem*

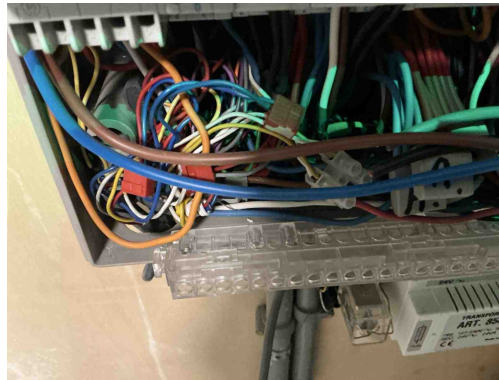
**C35** - Er zijn doorverbindingen gemaakt met lusterklemmen; er kon niet aangetoond worden dat deze klemmen geschikt zijn voor de aanwezige spanning, stroom en draadsectie en dat ze "CE" zijn (Boek 1: 1.4.2.1.).

*Opmerking: Oa bord 1 badkamer 1 en 2*

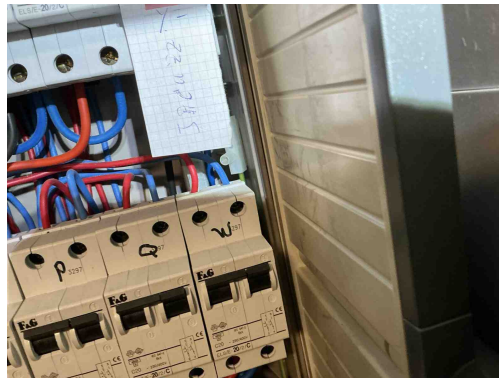
**C35** - Er zijn doorverbindingen gemaakt met lusterklemmen; er kon niet aangetoond worden dat deze klemmen geschikt zijn voor de aanwezige spanning, stroom en draadsectie en dat ze "CE" zijn (Boek 1: 1.4.2.1.).

*Opmerking: Oa bord 1 badkamer 1 en 2*

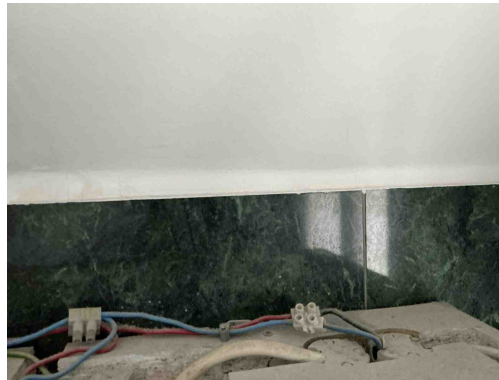
**C35** - Er zijn doorverbindingen gemaakt met lusterklemmen; er kon niet aangetoond worden dat deze klemmen geschikt zijn voor de aanwezige spanning, stroom en draadsectie en dat ze "CE" zijn (Boek 1: 1.4.2.1.).

*Opmerking: Oa bord 1 badkamer 1 en 2*

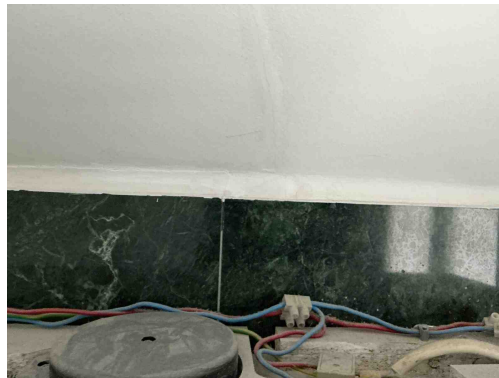
**C35** - Er zijn doorverbindingen gemaakt met lusterklemmen; er kon niet aangetoond worden dat deze klemmen geschikt zijn voor de aanwezige spanning, stroom en draadsectie en dat ze "CE" zijn (Boek 1: 1.4.2.1.).

*Opmerking: Oa bord 1 badkamer 1 en 2*

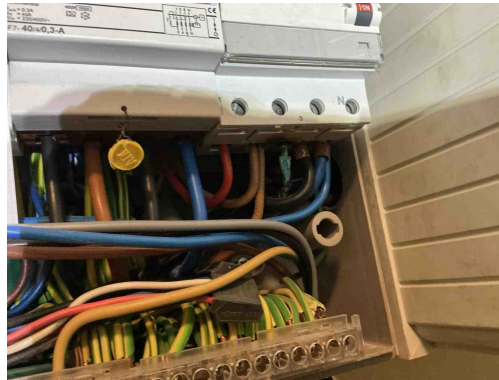
**C04** - De waarde van de beveiliging tegen overbelasting is niet in overeenstemming met de leiding of verbruiker stroomafwaarts (Boek 1: 4.4.1.1).  
*Opmerking: Oa 30mA*

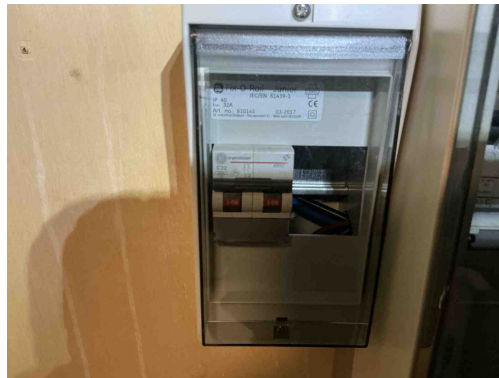
**B06** - Het elektrisch verdeelbord heeft niet de minimale beschermingsgraad IPXX-B in een gewone ruimte (Boek 1: 4.2.2.3).  
*Opmerking: Oa afdekplaatjes bord 2,3*

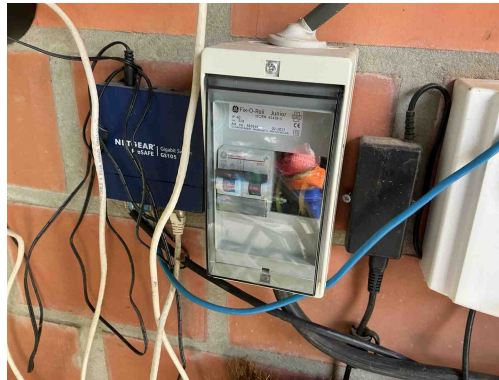
**B06** - Het elektrisch verdeelbord heeft niet de minimale beschermingsgraad IPXX-B in een gewone ruimte (Boek 1: 4.2.2.3).  
*Opmerking: Oa afdekplaatjes bord 2,3*

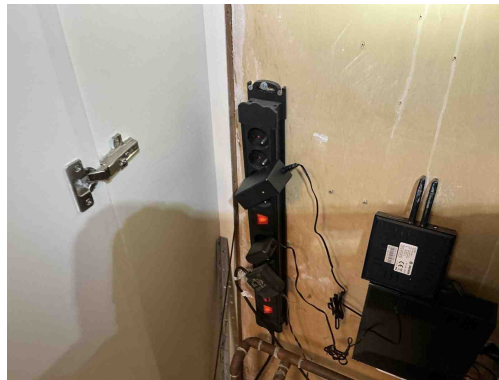
Elektrisch materieel is niet geschikt voor toepassing  
*Opmerking: Oa berging*

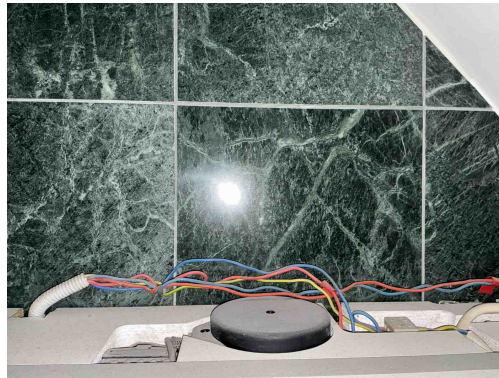
**C21** - Het gebruik van geleiders van het type VOB, zonder bijkomende afscherming is niet toegestaan (Boek 1: 5.2.9.6).  
*Opmerking: Oa berging , zolder Badkamer 1 en 2*

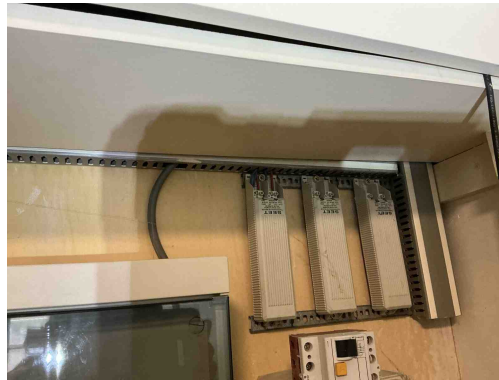
**C21** - Het gebruik van geleiders van het type VOB, zonder bijkomende afscherming is niet toegestaan (Boek 1: 5.2.9.6).  
*Opmerking: Oa berging , zolder Badkamer 1 en 2*

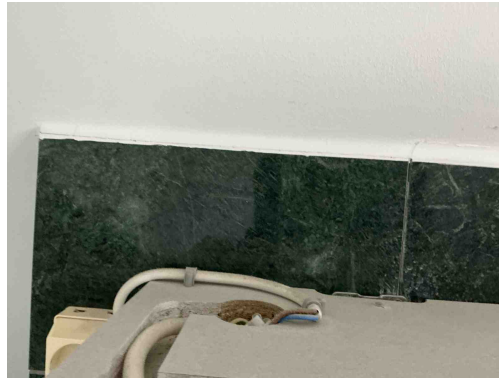
**C21** - Het gebruik van geleiders van het type VOB, zonder bijkomende afscherming is niet toegestaan (Boek 1: 5.2.9.6).  
*Opmerking: Oa berging , zolder Badkamer 1 en 2*

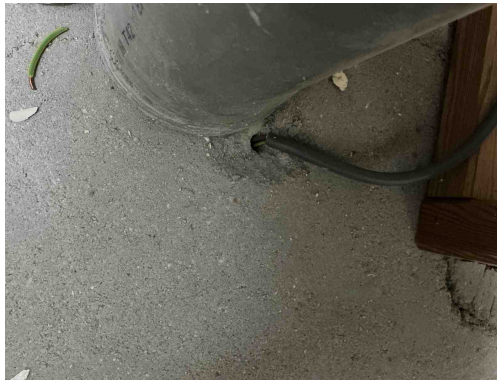
**C21** - Het gebruik van geleiders van het type VOB, zonder bijkomende afscherming is niet toegestaan (Boek 1: 5.2.9.6).  
*Opmerking: Oa berging , zolder Badkamer 1 en 2*

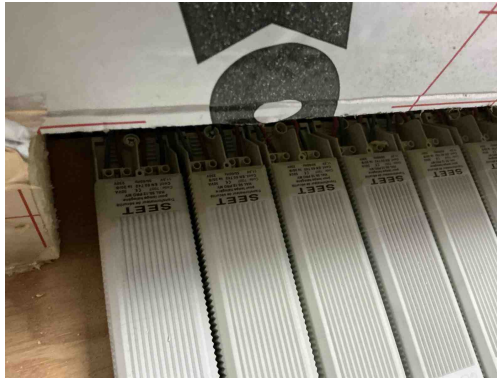
**C21** - Het gebruik van geleiders van het type VOB, zonder bijkomende afscherming is niet toegestaan (Boek 1: 5.2.9.6).  
*Opmerking: Oa berging , zolder Badkamer 1 en 2*

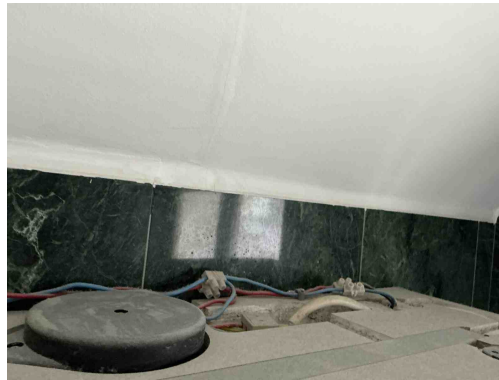
**C21** - Het gebruik van geleiders van het type VOB, zonder bijkomende afscherming is niet toegestaan (Boek 1: 5.2.9.6).  
*Opmerking: Oa berging , zolder Badkamer 1 en 2*

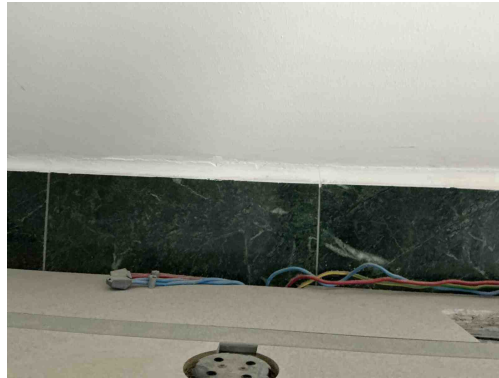
**C21** - Het gebruik van geleiders van het type VOB, zonder bijkomende afscherming is niet toegestaan (Boek 1: 5.2.9.6).  
*Opmerking: Oa berging , zolder Badkamer 1 en 2*

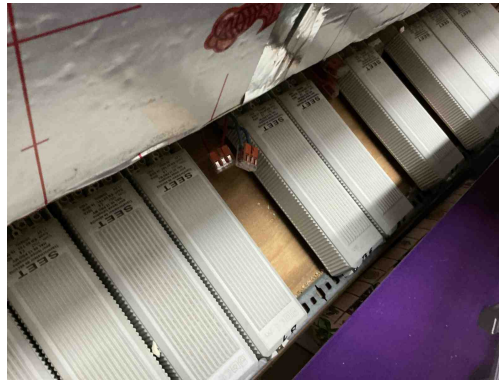
**C21** - Het gebruik van geleiders van het type VOB, zonder bijkomende afscherming is niet toegestaan (Boek 1: 5.2.9.6).  
*Opmerking: Oa berging , zolder Badkamer 1 en 2*

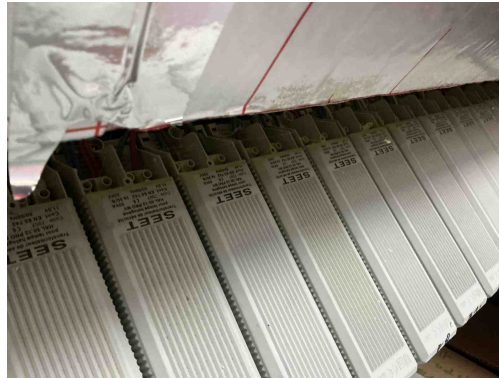
**C21** - Het gebruik van geleiders van het type VOB, zonder bijkomende afscherming is niet toegestaan (Boek 1: 5.2.9.6).  
*Opmerking: Oa berging , zolder Badkamer 1 en 2*

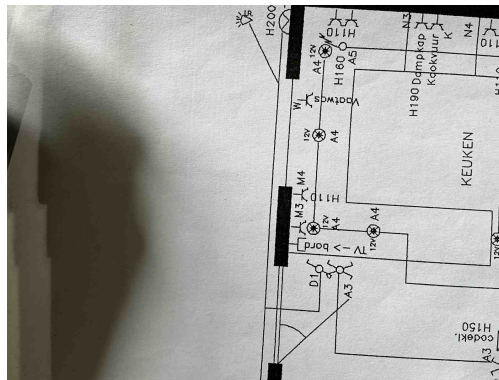
**S07** - De situatieplannen stroken niet met de werkelijkheid (Boek 1: 3.1.2.1).  
*Opmerking: Oa keuken contactdozen en schakelaars niet op schema ,tuin contactdozen niet op plan*

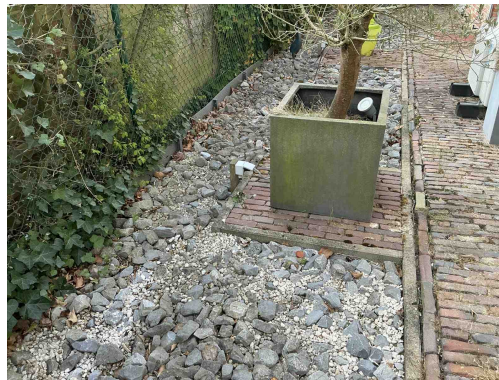
**S07** - De situatieplannen stroken niet met de werkelijkheid (Boek 1: 3.1.2.1).  
*Opmerking: Oa keuken contactdozen en schakelaars niet op schema ,tuin contactdozen niet op plan*

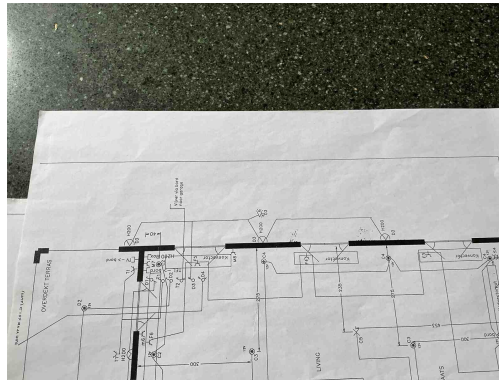
**S07** - De situatieplannen stroken niet met de werkelijkheid (Boek 1: 3.1.2.1).  
*Opmerking: Oa keuken contactdozen en schakelaars niet op schema ,tuin contactdozen niet op plan*

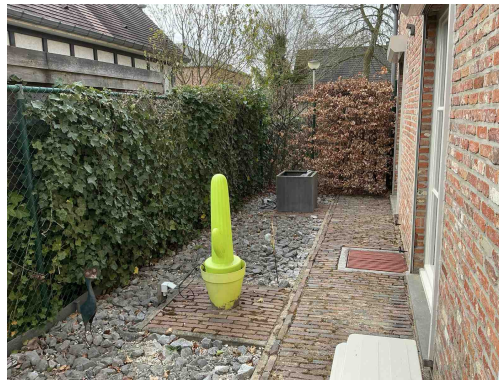
**S07** - De situatieplannen stroken niet met de werkelijkheid (Boek 1: 3.1.2.1).  
*Opmerking: Oa keuken contactdozen en schakelaars niet op schema ,tuin contactdozen niet op plan*

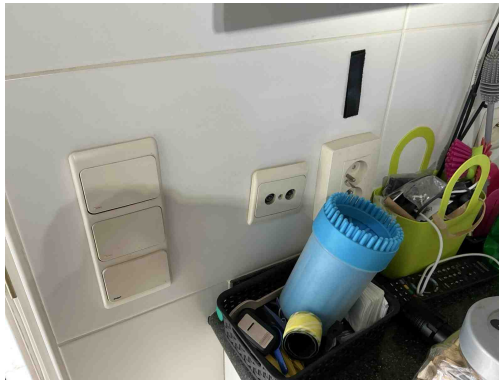
**S07** - De situatieplannen stroken niet met de werkelijkheid (Boek 1: 3.1.2.1).  
*Opmerking: Oa keuken contactdozen en schakelaars niet op schema ,tuin contactdozen niet op plan*

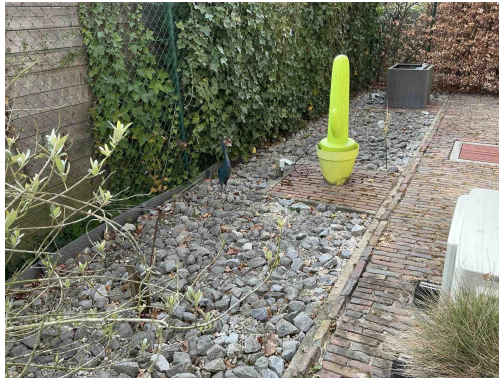
**S07** - De situatieplannen stroken niet met de werkelijkheid (Boek 1: 3.1.2.1).  
*Opmerking: Oa keuken contactdozen en schakelaars niet op schema ,tuin contactdozen niet op plan*

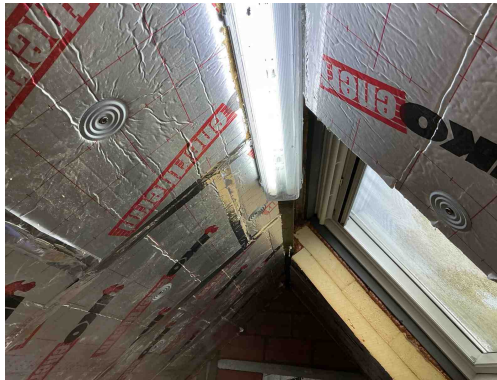
**S06** - De situatieplannen ontbreken (Boek 1: 3.1.2.1).  
*Opmerking: Oa zolder*

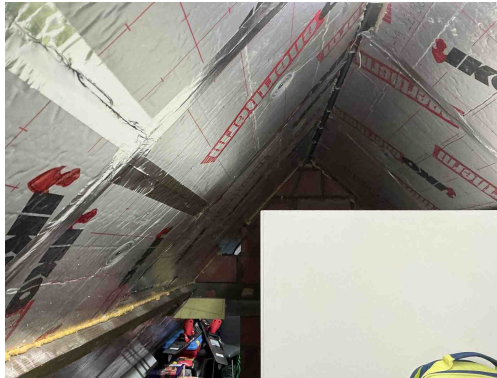
**S06** - De situatieplannen ontbreken (Boek 1: 3.1.2.1).  
*Opmerking: Oa zolder*

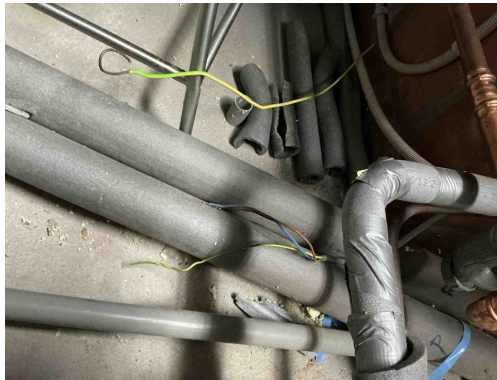
**C28** - Niet gebruikte leidingen onder spanning zijn niet op een degelijke manier geïsoleerd of verwijderd (Boek 1: 4.2.1.1).  
*Opmerking: Oa zolder*

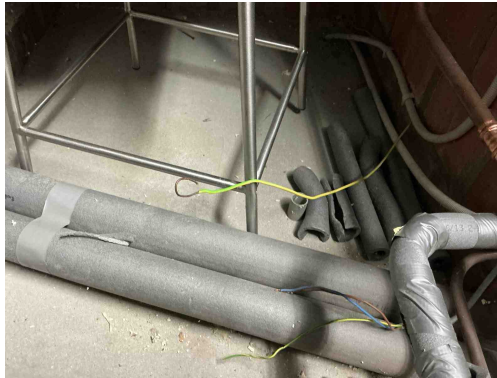
**E02** - De hoofdequipotentiale verbindingen zijn onvolledig (Boek 1: 4.2.3.2).  
*Opmerking: Oa zolder*
