**KEURINGSVERSLAG VAN ELEKTRISCHE INSTALLATIES OP LAAGSPANNING EN OP ZEER LAGE SPANNING (BOEK 1 – KB 16/10/2025) – ALGEMENE DIRECTIE ENERGIE - HUISHOUDELIJKE INSTALLATIE**

**Basis van het onderzoek: Controlebezoek van een oude huishoudelijke elektrische installatie van een wooneenheid bij verkoop volgens boek 1: Deel 8 hoofdst. 8.4. afd. 8.4.2**

**Dossiernr:** KEA2603516  
**Verslagnr:** KV26551-GVE

**Installatie**  
Huishoudelijke installatie  
Molenstraat 50  
2560 Nijlen

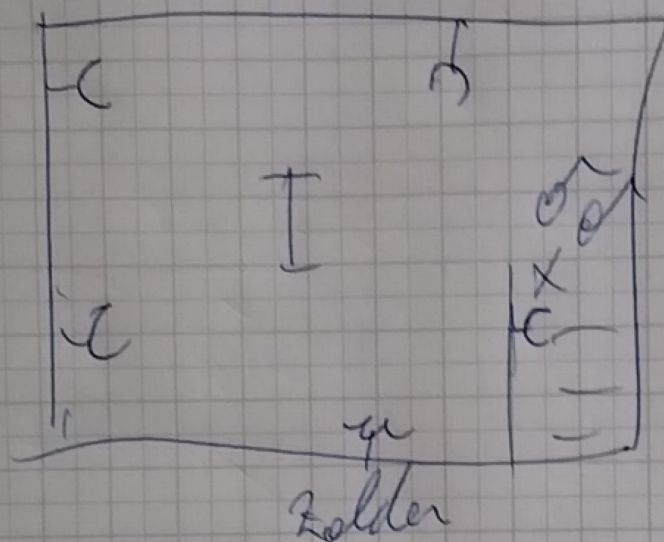
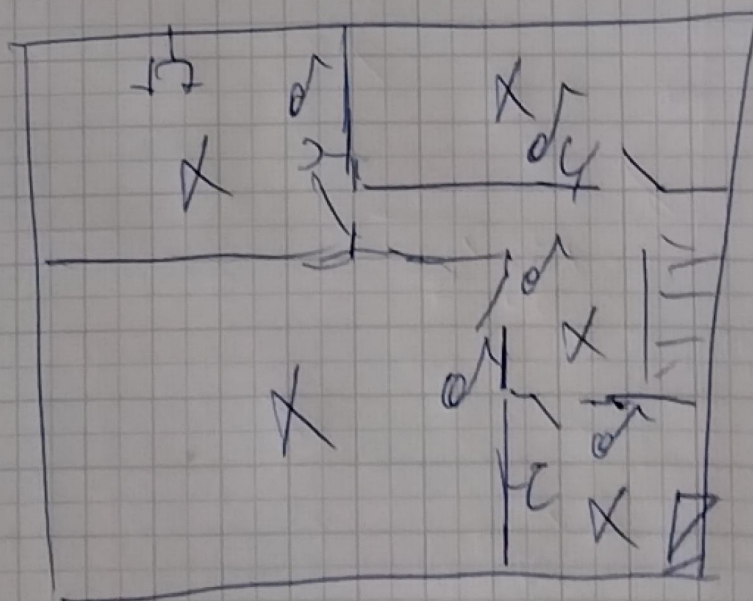
1ste verd. straathout

Disclaimer: Schema opgesteld volgens onderverdeling 8.4.2.2.8 van het ANEI. Het schema geeft enkel de toestand en de plaats van de zichtbare en bereikbare toestellen op het ogenblik van de inspectie. Er is geen noodzakelijk verband tussen de tekenen op het vereenvoudigd schema en de geplaatste toestellen in het installatieschema. Deze schema's vervangen in geen geval de verplichte vereenvoudigde schema's en de installatieschema's zoals vereist volgens het ADEI, bijlage 9.1.2, afdeling 9.1.1 en afdeling 9.1.2 van het ANEI.

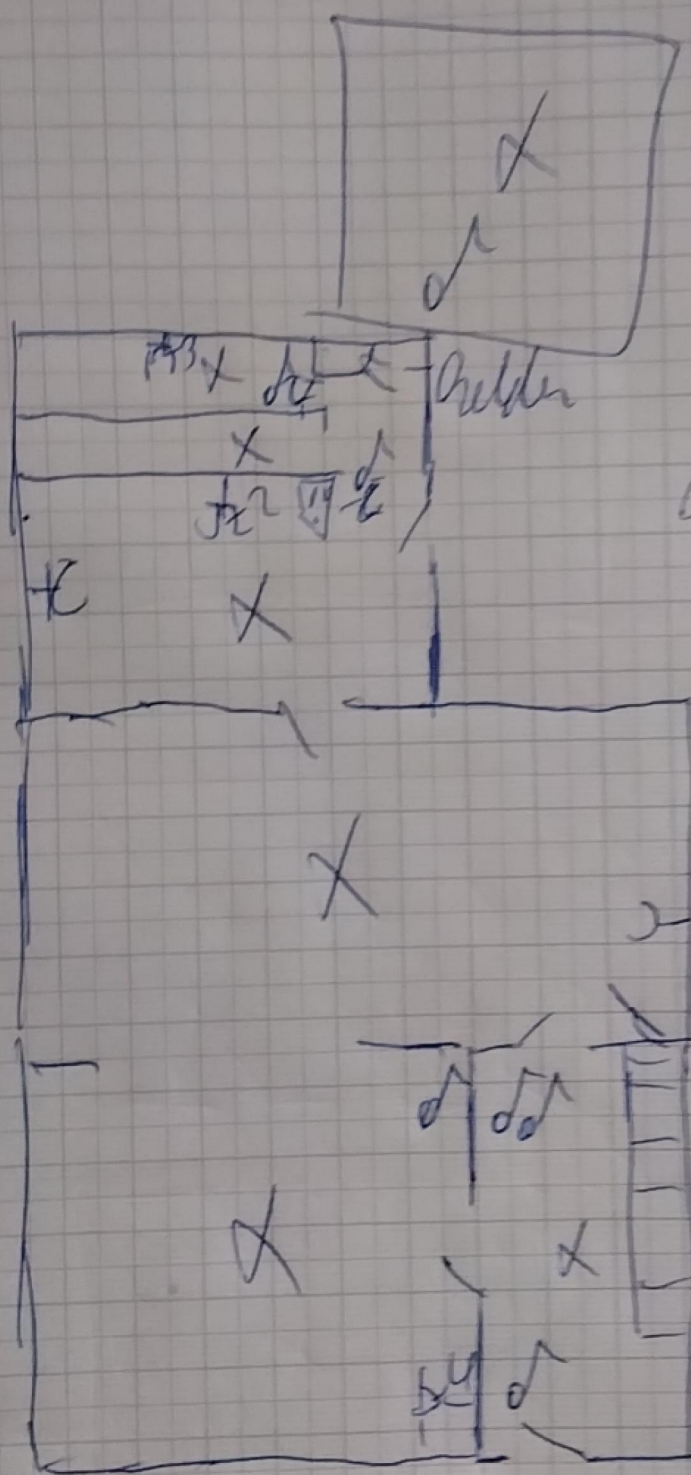
stroomkast GLV

Disclaimer: Schema opgesteld volgens onderafdeling 8.4.2.2.6 van het APEI. Het schema geeft enkel de toestand en de plaats van de toestellen en bereikbare toestellen op het ogenblik van de inspectie. Er is geen noodzakelijk verband tussen de kringen op het aardingschema en de geplaatste toestellen in het installatieschema. Deze schema's vervangen in geen geval de verplichte aardingschema's en de installatieschema's zoals vereist volgens art. 4.1.2, afdeling 9.1.1 en afdeling 8.1.2 van het APEI.
