**Verslag huishoudelijke elektrische installatie op laagspanning en zeer lage spanning****Algemeen:**

| Referentie: <b>006-20260921-02</b> | Datum controle: <b>21/09/2026</b> |

| Adres installatie: | <b>Dennenlaan 29, 2560 - Nijlen</b> | Nummer teller(s): | <b>202371</b> |

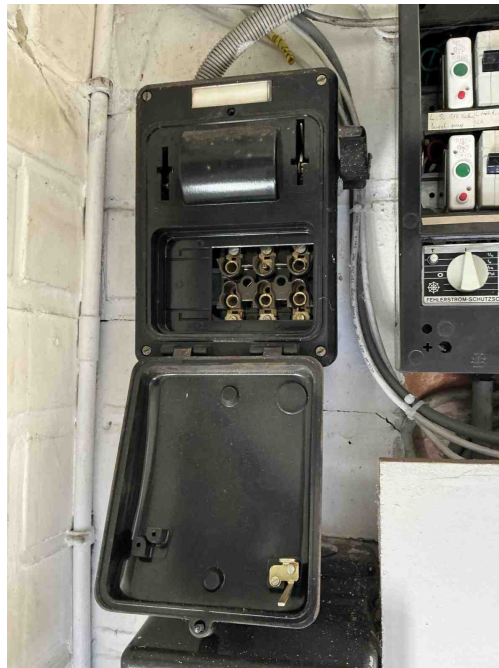
**B06** - Het elektrisch verdeelbord heeft niet de minimale beschermingsgraad IPXX-B in een gewone ruimte (Boek 1: 4.2.2.3).

*Opmerking: O.a. bord1 en bord2*

**B17** - De voedingsspanning is niet op elk bord vermeld (Boek 1: 3.1.3.3).

*Opmerking: O.a. alle borden*

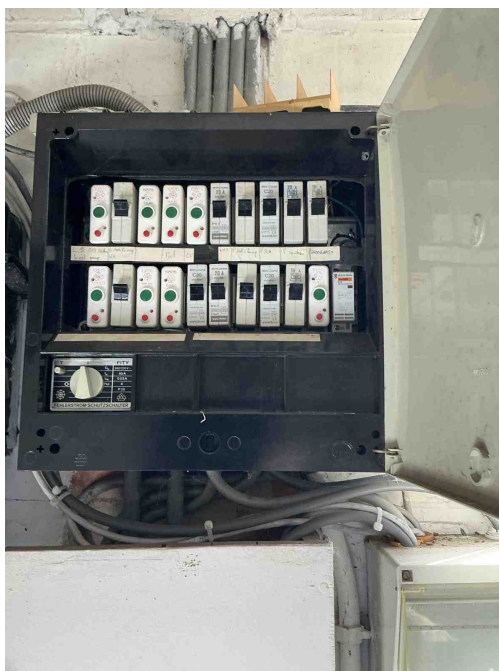
**B06** - Het elektrisch verdeelbord heeft niet de minimale beschermingsgraad IPXX-B in een gewone ruimte (Boek 1: 4.2.2.3).  
*Opmerking: O.a. bord1 en bord2*

**T23** - Het elektrisch materiaal is beschadigd. (Boek 1: 1.4.1.3).  
*Opmerking: O.a. bord2*

**D08** - De nodige markeringen op de beveiligingstoestellen ontbreken of zijn onleesbaar (Boek 1: 5.3.5.5).  
*Opmerking: O.a. penautomaten zonder kortsluitvermogen en curve*

**B17** - De voedingsspanning is niet op elk bord vermeld (Boek 1: 3.1.3.3).  
*Opmerking: O.a. alle borden*

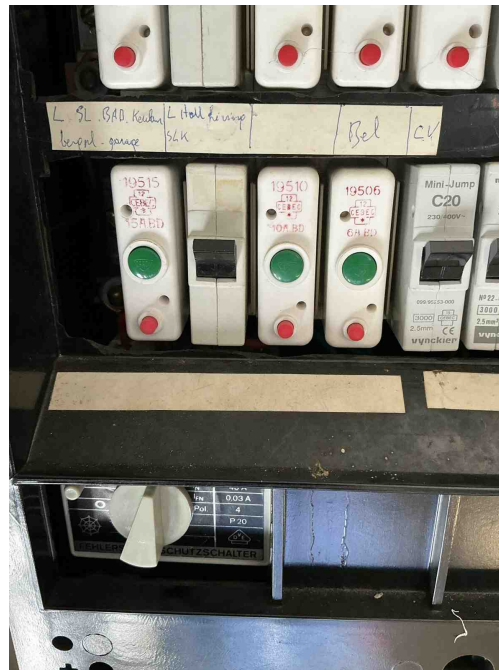
**B04** - De aanduiding van de kringen, klemmen en/of schakelapparatuur ontbreekt, is onjuist of is onvolledig (Boek 1: 3.1.3.1/5.1.6.1).  
*Opmerking: O.a. bord2*

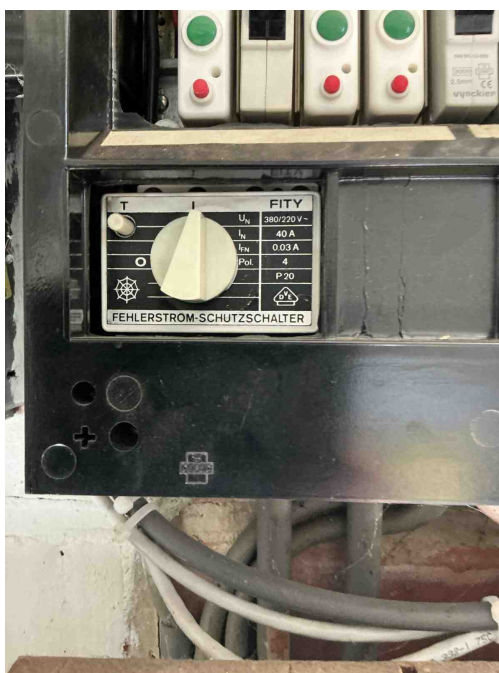
**D24** - De differentieelstroombeschermingsinrichtingen die worden geplaatst in huishoudelijke installaties dienen tenminste van het type A te zijn (Boek 1: 5.3.5.3).

*Opmerking: O.a. hoofddiff*

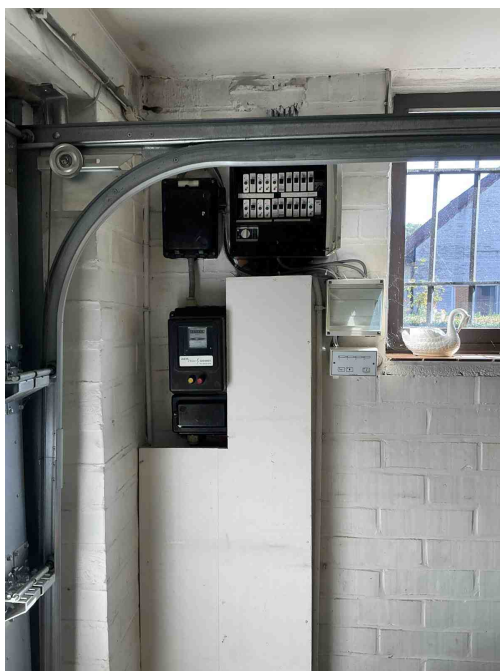
**B26** - Het elektrisch bord kon niet gedemonteerd worden (Boek 1: 5.3.5.1).  
*Opmerking: O.a. bord2 te hoog*

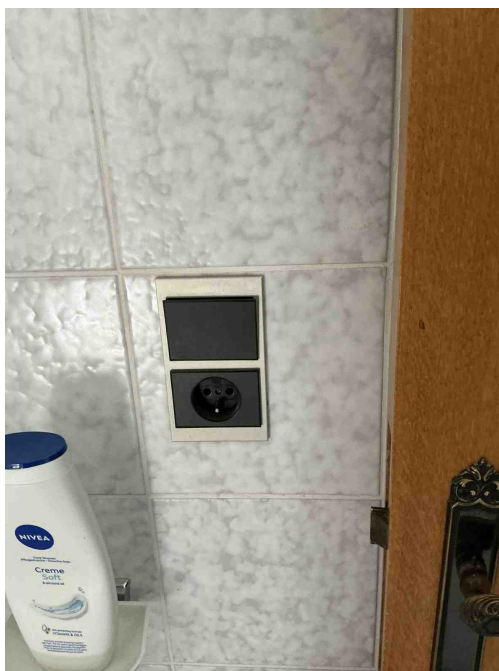
**T11** - De contactdozen waarvan de toegekende stroomsterkte maximaal 16A en de toegekende spanning maximaal 250V bedraagt en niet bedoeld zijn voor de voeding van een of meerdere verbruikstoestellen voor een specifiek doel en niet geplaatst zijn in of op schakel- en verdeelborden, beschikken niet of IPXX-D (incl. gemeenschappelijke delen residentieel geheel) (Boek 1: 4.2.2.3/5.3.5.2).

*Opmerking: O.a. garage, badkamer, slaapkamer 2*

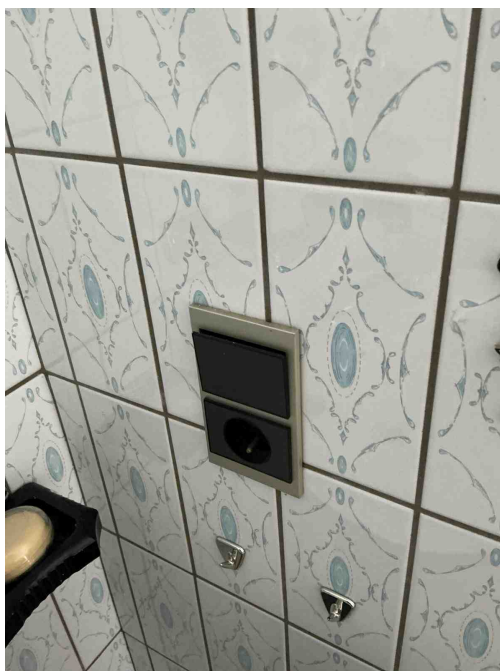
**T11** - De contactdozen waarvan de toegekende stroomsterkte maximaal 16A en de toegekende spanning maximaal 250V bedraagt en niet bedoeld zijn voor de voeding van een of meerdere verbruikstoestellen voor een specifiek doel en niet geplaatst zijn in of op schakel- en verdeelborden, beschikken niet of IPXX-D (incl. gemeenschappelijke delen residentieel geheel) (Boek 1: 4.2.2.3/5.3.5.2).

*Opmerking: O.a. garage, badkamer, slaapkamer 2*

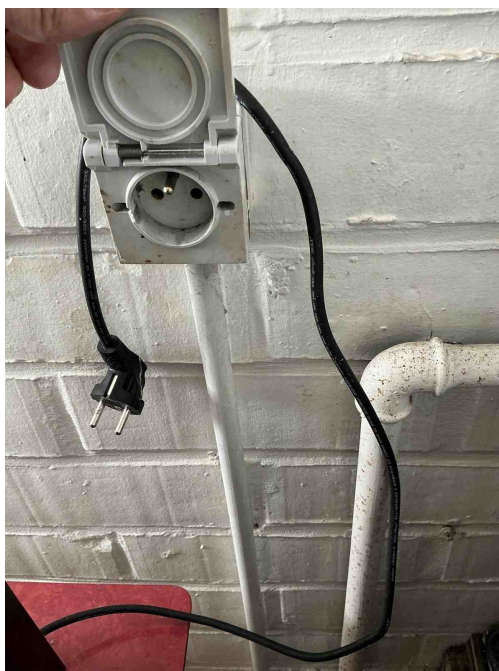
**T11** - De contactdozen waarvan de toegekende stroomsterkte maximaal 16A en de toegekende spanning maximaal 250V bedraagt en niet bedoeld zijn voor de voeding van een of meerdere verbruikstoestellen voor een specifiek doel en niet geplaatst zijn in of op schakel- en verdeelborden, beschikken niet of IPXX-D (incl. gemeenschappelijke delen residentieel geheel) (Boek 1: 4.2.2.3/5.3.5.2).

*Opmerking: O.a. garage, badkamer, slaapkamer 2*

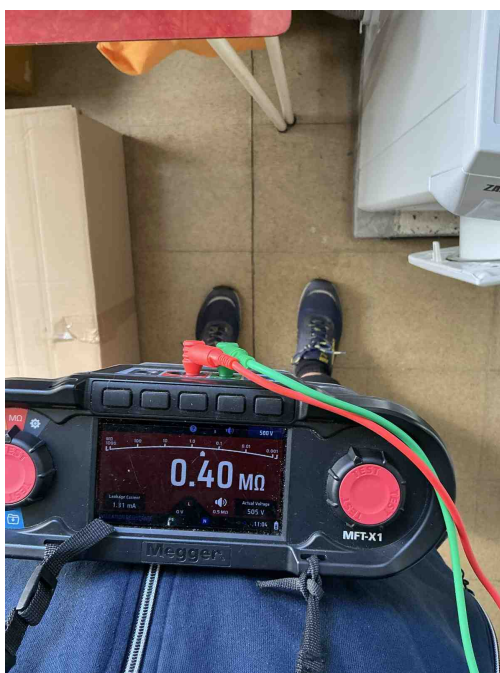
**I01** - De waarde van de isolatieweerstand per kring dient tenminste 0,50 Mohm ( $1000 \times U_{\text{test}}$ ) te zijn (Boek 1: 6.4.5.1).  
*Opmerking: Er werd enkel een algemene Isolatiemeting uitgevoerd.*

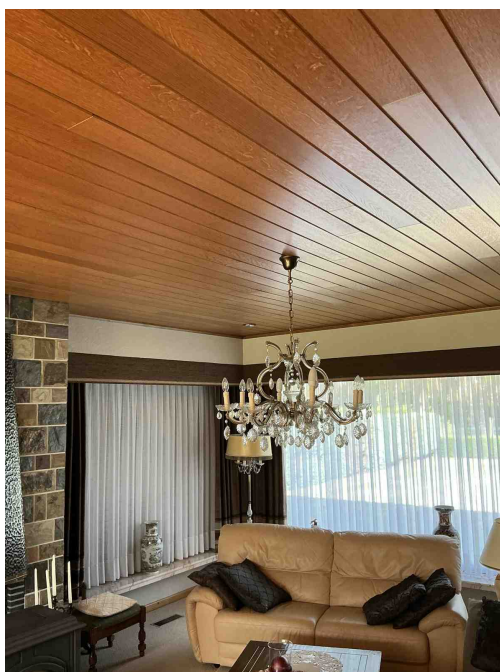
Toestellen klasse 00 en 0I zijn verboden.  
*Opmerking: O.a. slaapkamer 1, slaapkamer 2, hal, woonkamer*

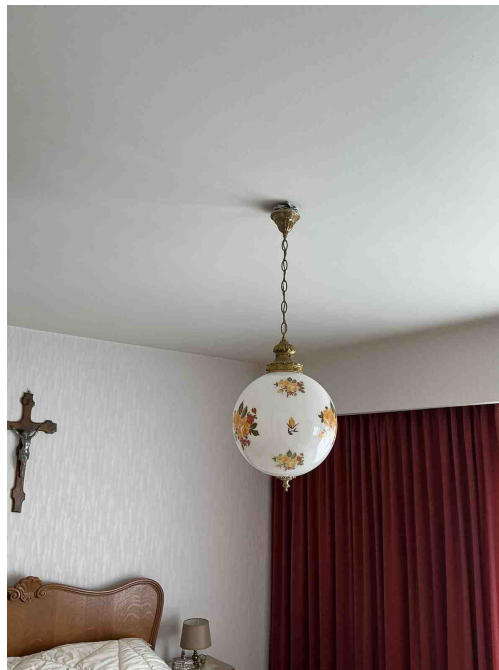
Toestellen klasse 00 en 01 zijn verboden.  
*Opmerking: O.a. slaapkamer 1, slaapkamer 2, hal, woonkamer*

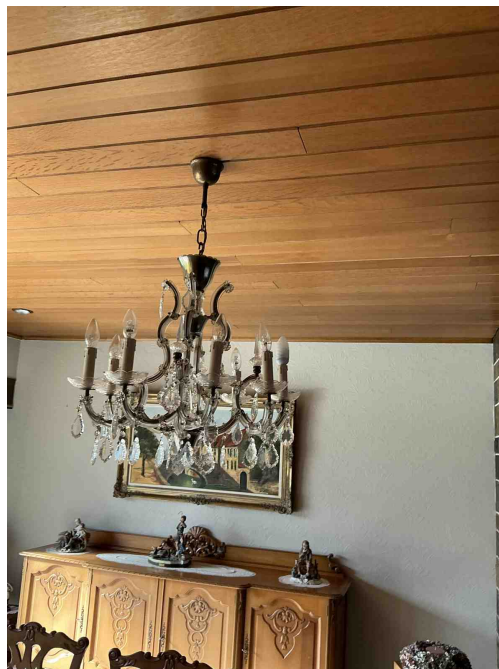
Toestellen klasse 00 en 01 zijn verboden.  
*Opmerking: O.a. slaapkamer 1, slaapkamer 2, hal, woonkamer*

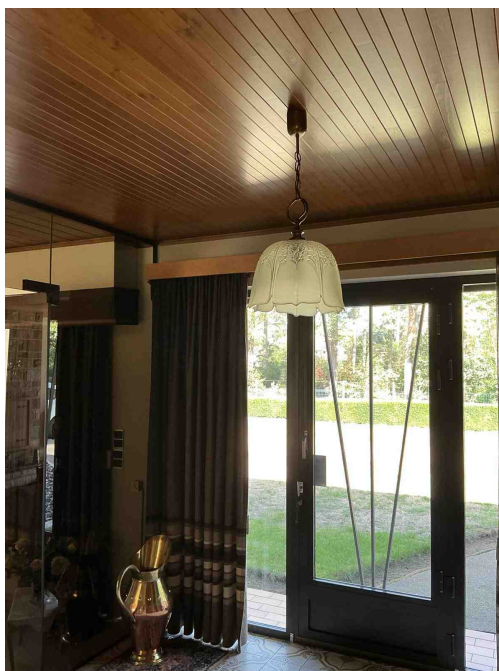
Toestellen klasse 00 en 01 zijn verboden.  
*Opmerking: O.a. slaapkamer 1, slaapkamer 2, hal, woonkamer*

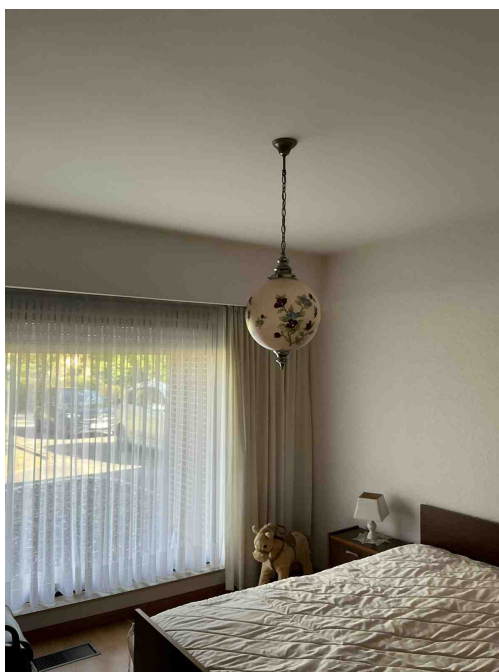
Toestellen klasse 00 en 01 zijn verboden.  
*Opmerking: O.a. slaapkamer 1, slaapkamer 2, hal, woonkamer*

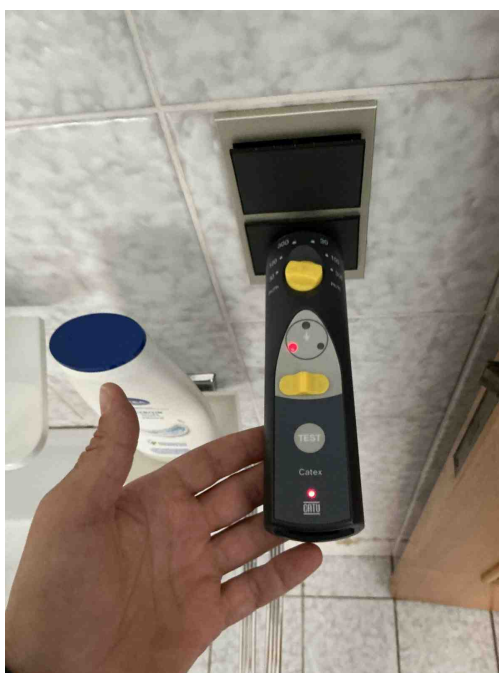
**A16** - Er is geen continuïteit van de beschermingsgeleider van de contactdoos (Boek 1: 5.4.3.4).  
*Opmerking: O.a. badkamer, slaapkamer 2*

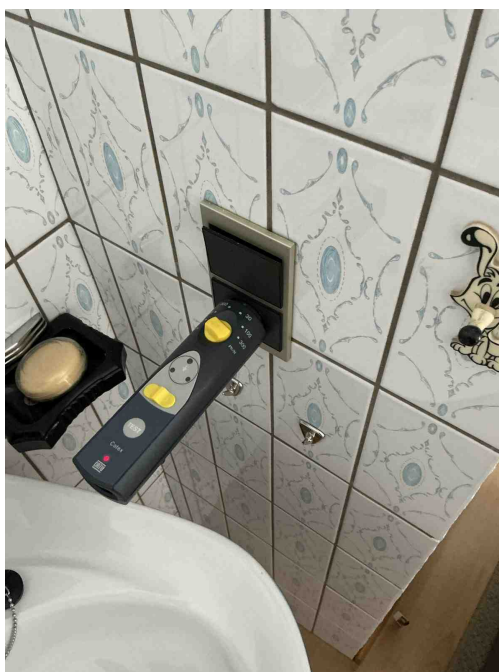
**A16** - Er is geen continuïteit van de beschermingsgeleider van de contactdoos (Boek 1: 5.4.3.4).  
*Opmerking: O.a. badkamer, slaapkamer 2*

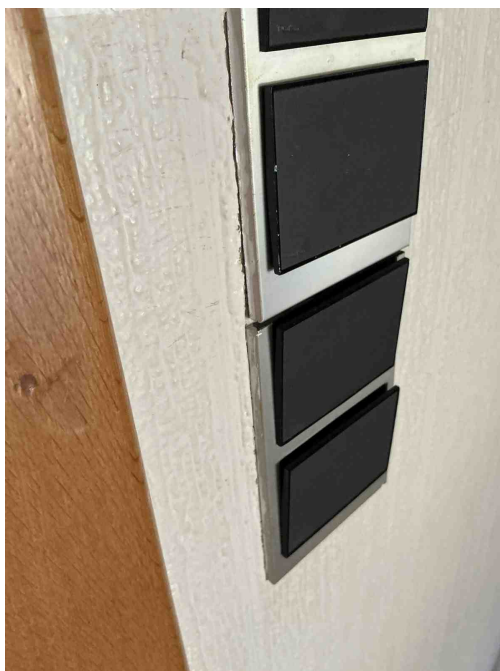
**T09** - Bepaalde contactdozen en/of schakelaars zijn beschadigd (Boek 1: 1.4.1.3).  
*Opmerking: O.a. hal*

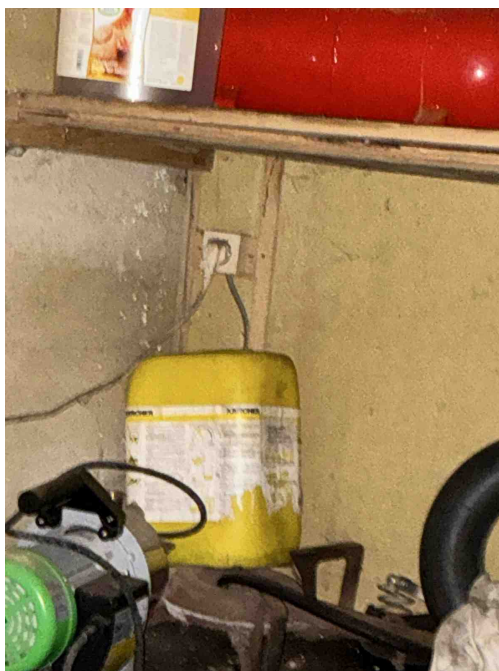
**T13** - Opbouwcontactdozen en/of -schakelaars zonder achterplaatje mogen niet rechtstreeks op een brandbare ondergrond bevestigd worden (Boek 1: 4.3.3.5).

*Opmerking: O.a tuinhuis*
