Verslag huishoudelijke elektrische installatie op laagspanning en zeer lage spanning

Referentie: 012-20260401-01	Datum controle: 01/04/2026
Keurder: 012

Eigenaar: Onbekend	EAN-code: 541449500000170695
Adres installatie: Emblemsesteenweg 5, 2560 - Kessel	Nummer teller(s): 1SAG1100863800
	Distributienetbeheerder installatie: Fluvius
Datum uitvoering installatie:	<input type="checkbox"/> Vóór 01/10/1981 <input checked="" type="checkbox"/> Tussen 01/10/1981 en 01/06/2020 <input type="checkbox"/> Vanaf 01/06/2020
Type:	<input checked="" type="checkbox"/> Wooneenheid <input type="checkbox"/> Niet-huishoudelijk <input type="checkbox"/> PV <input type="checkbox"/> Batterij <input type="checkbox"/> Laadpaal

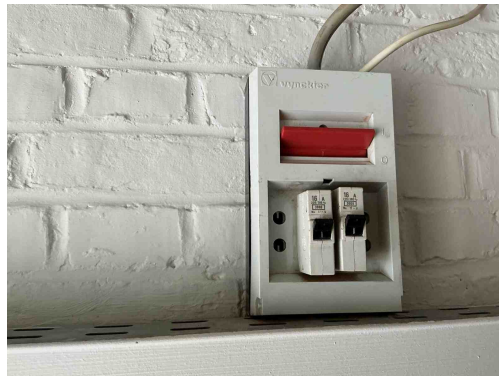
B17 - De voedingsspanning is niet op elk bord vermeld (Boek 1: 3.1.3.3).
Opmerking: Oa bord 2 ,3

B29 - Het elektrisch verdeelbord in een huishoudelijke ruimte is niet voorzien van een deur (Boek1: 5.3.5.1).
Opmerking: Oa bord 3

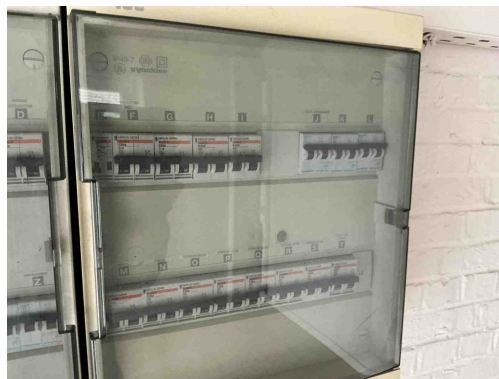
B17 - De voedingsspanning is niet op elk bord vermeld (Boek 1: 3.1.3.3).
Opmerking: Oa bord 2 ,3

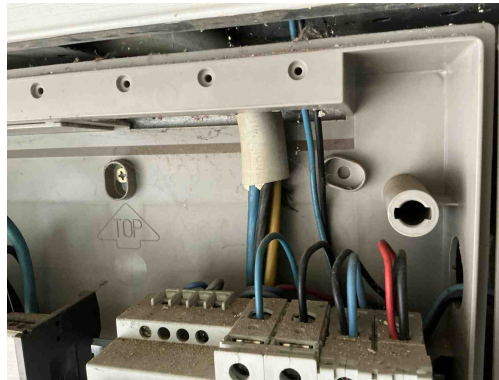
A19 - Er bevindt zich een geel-groene geleider in de meterbord verbinding aan de oorsprong van de installatie en deze is niet beveiligd tegen onrechtstreekse aanraking d.m.v. een differentieelstroominrichting van maximum 300 mA geplaatst in het begin van de elektrische installatie van een residentieel geheel (incl. in de gemeenschappelijke delen) (Boek 1: 1.5, 4.2.4.3, 4.2.4.4+ SYNERGRID C1/107).

Opmerking: Oa bord 1

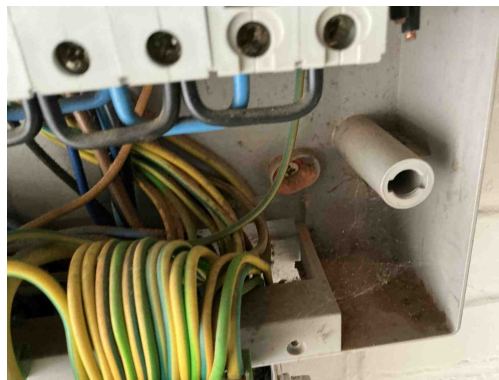
T21 - Het elektrisch materieel is niet geplaatst volgens de voorschriften van de fabrikant/ regels van goed vakmanschap . (Boek 1: 1.4.1.3)

Opmerking: Oa vijzen niet afgedekt bord1 en 2 ,kamgeleider niet afgedekt bord1 en 2 , geleiders niet afgedekt bord 2,kabels niet correct gemonteerd of vast gemaakt garage ,contactdoos slaapkamer straat

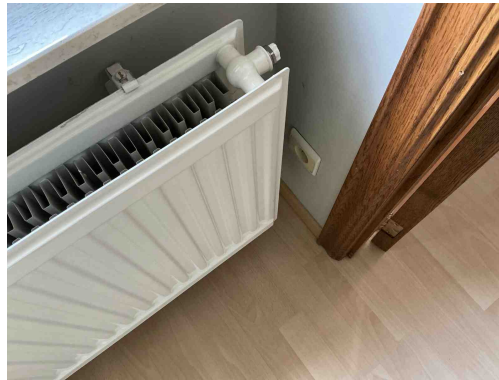
T21 - Het elektrisch materieel is niet geplaatst volgens de voorschriften van de fabrikant/ regels van goed vakmanschap . (Boek 1: 1.4.1.3)

Opmerking: Oa vijzen niet afgedekt bord1 en 2 ,kamgeleider niet afgedekt bord1 en 2 , geleiders niet afgedekt bord 2,kabels niet correct gemonteerd of vast gemaakt garage ,contactdoos slaapkamer straat

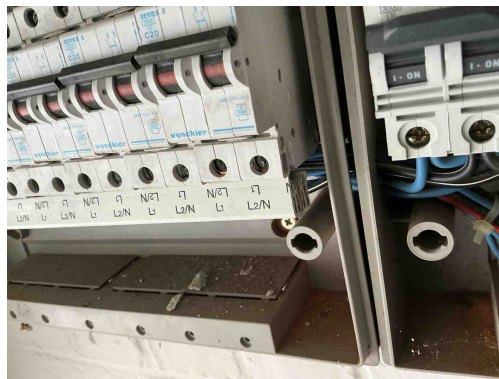
T21 - Het elektrisch materieel is niet geplaatst volgens de voorschriften van de fabrikant/ regels van goed vakmanschap . (Boek 1: 1.4.1.3)

Opmerking: Oa vijzen niet afgedekt bord1 en 2 ,kamgeleider niet afgedekt bord1 en 2 , geleiders niet afgedekt bord 2,kabels niet correct gemonteerd of vast gemaakt garage ,contactdoos slaapkamer straat

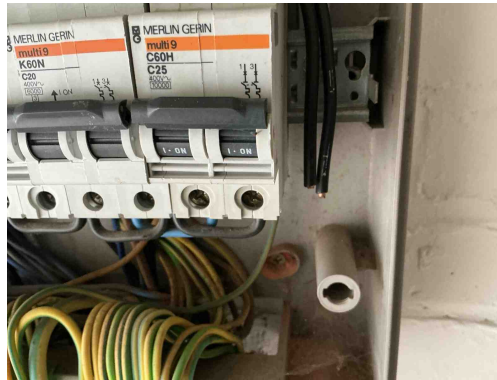
T21 - Het elektrisch materieel is niet geplaatst volgens de voorschriften van de fabrikant/ regels van goed vakmanschap . (Boek 1: 1.4.1.3)

Opmerking: Oa vijzen niet afgedekt bord1 en 2 ,kamgeleider niet afgedekt bord1 en 2 , geleiders niet afgedekt bord 2,kabels niet correct gemonteerd of vast gemaakt garage ,contactdoos slaapkamer straat

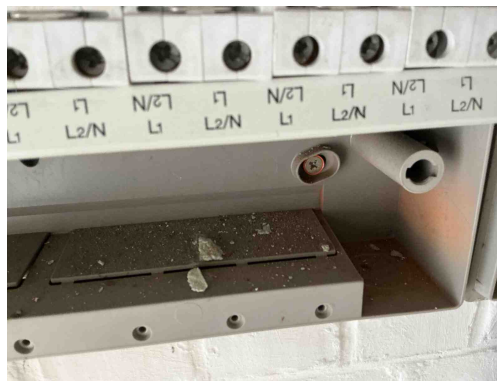
T21 - Het elektrisch materieel is niet geplaatst volgens de voorschriften van de fabrikant/ regels van goed vakmanschap . (Boek 1: 1.4.1.3)

Opmerking: Oa vijzen niet afgedekt bord1 en 2 ,kamgeleider niet afgedekt bord1 en 2 , geleiders niet afgedekt bord 2,kabels niet correct gemonteerd of vast gemaakt garage ,contactdoos slaapkamer straat

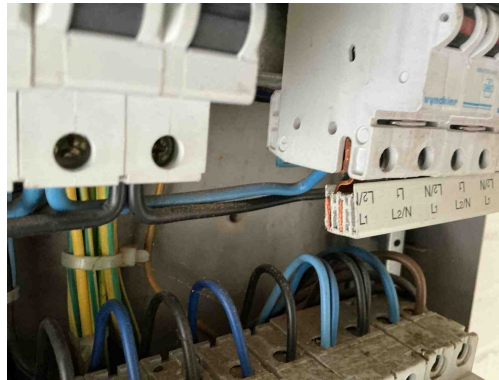
T21 - Het elektrisch materieel is niet geplaatst volgens de voorschriften van de fabrikant/ regels van goed vakmanschap . (Boek 1: 1.4.1.3)

Opmerking: Oa vijzen niet afgedekt bord1 en 2 ,kamgeleider niet afgedekt bord1 en 2 , geleiders niet afgedekt bord 2,kabels niet correct gemonteerd of vast gemaakt garage ,contactdoos slaapkamer straat

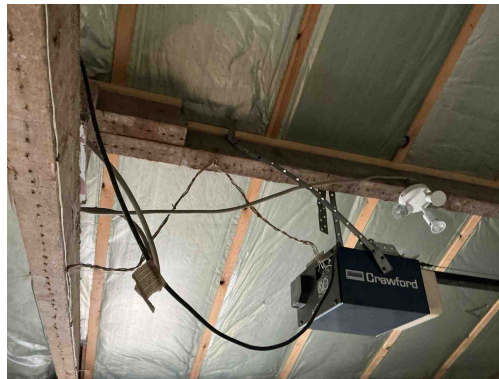
T21 - Het elektrisch materieel is niet geplaatst volgens de voorschriften van de fabrikant/ regels van goed vakmanschap . (Boek 1: 1.4.1.3)

Opmerking: Oa vijzen niet afgedekt bord1 en 2 ,kamgeleider niet afgedekt bord1 en 2 , geleiders niet afgedekt bord 2,kabels niet correct gemonteerd of vast gemaakt garage ,contactdoos slaapkamer straat

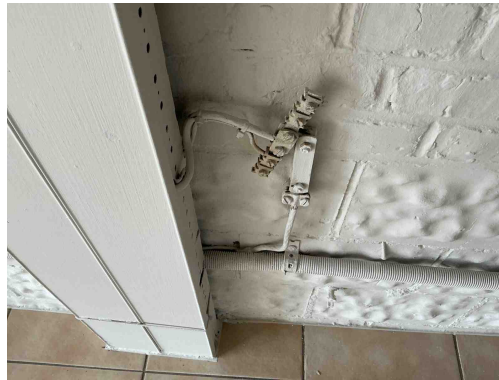
- A01** - Een aardverbinding overeenkomstig de voorschriften ontbreekt (Boek 1: 5.4.2.1).
Opmerking: Oa beschermingsgeleider en aardingsonderbreker overschilderd

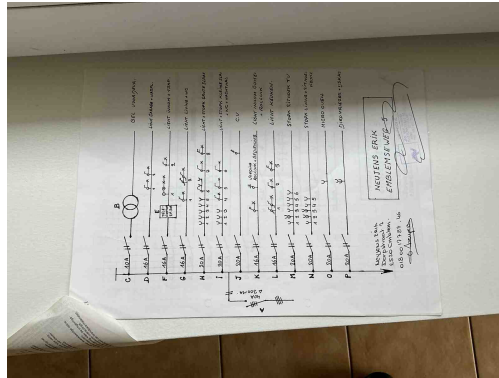
- S04** - De spanning en/of de aard van de stroom is niet vermeld op het ééndraadsschema (Boek 1: 3.1.2.1).
Opmerking: Oa ...

- S02** - Het ééndraadsschema strookt niet met de werkelijkheid (Boek 1: 3.1.2.1).
Opmerking: Oa contactdoos met aardingspin, type kabels....

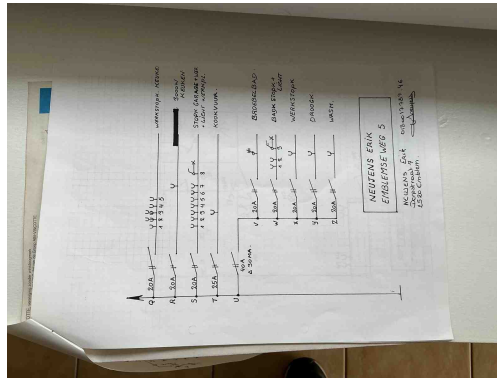
S02 - Het ééndraadsschema strookt niet met de werkelijkheid (Boek 1: 3.1.2.1).
Opmerking: Oa contactdoos met aardingspin, type kabels...

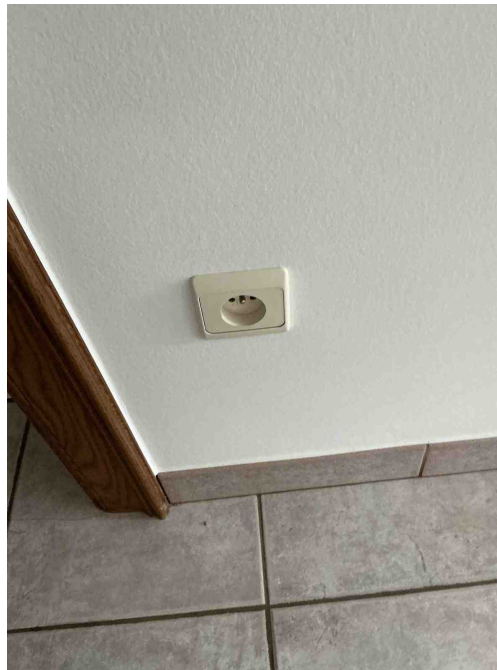
S02 - Het ééndraadsschema strookt niet met de werkelijkheid (Boek 1: 3.1.2.1).
Opmerking: Oa contactdoos met aardingspin, type kabels...

S31 - De juiste symbolen werden niet gebruikt op het ééndraadsschema of situatieplan (Boek 1: 3.1.2.1).
Opmerking: Oa contactdoos, duidelijkheid welke ruimte

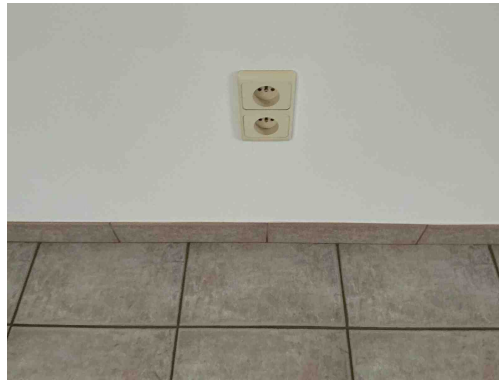
S02 - Het ééndraadsschema strookt niet met de werkelijkheid (Boek 1: 3.1.2.1).
Opmerking: Oa contactdoos met aardingspin, type kabels...

S31 - De juiste symbolen werden niet gebruikt op het ééndraadsschema of situatieplan (Boek 1: 3.1.2.1).
Opmerking: Oa contactdoos , duidelijkheid welke ruimte

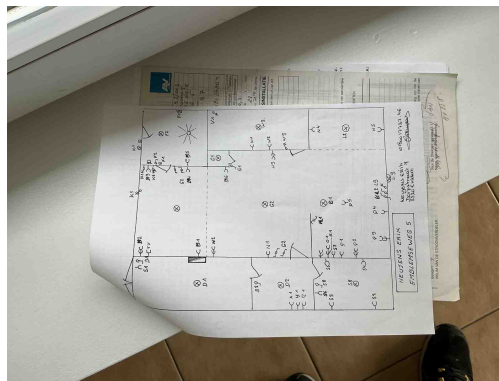
S31 - De juiste symbolen werden niet gebruikt op het ééndraadsschema of situatieplan (Boek 1: 3.1.2.1).
Opmerking: Oa contactdoos , duidelijkheid welke ruimte

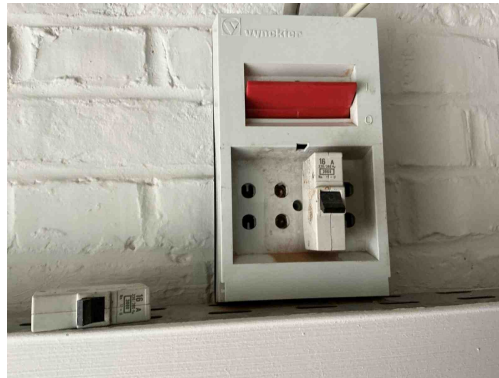
B30 - De houder van de beveiliging in een huishoudelijke ruimte is niet voorzien van aangepaste kalibreerelementen (Boek1: 5.3.5.5).

Opmerking: Oa bord 3

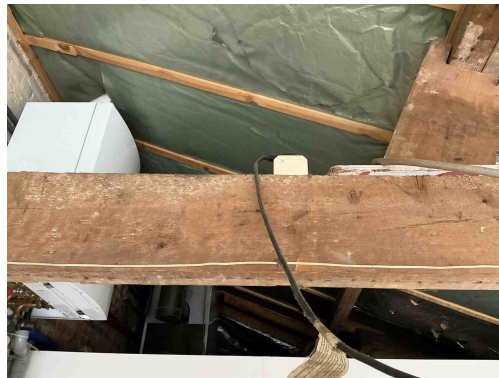
T13 - Opbouwcontactdozen en/of -schakelaars zonder achterplaatje mogen niet rechtstreeks op een brandbare ondergrond bevestigd worden (Boek 1: 4.3.3.5).

Opmerking: Oa garage

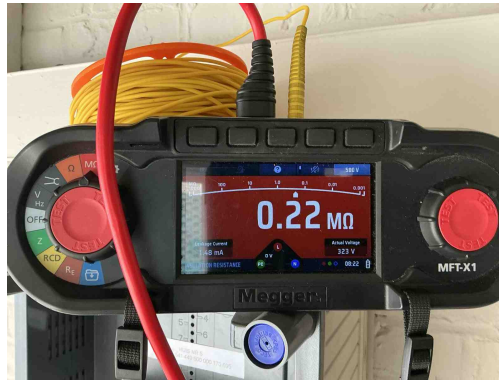
I01 - De waarde van de isolatieweerstand per kring dient tenminste 0,50 Mohm ($1000 \times U_{test}$) te zijn (Boek 1: 6.4.5.1).
Opmerking: Oa automaat C

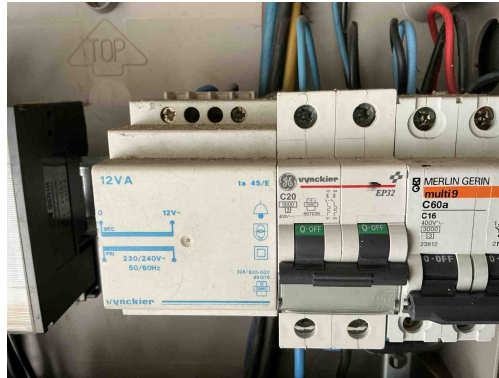
I01 - De waarde van de isolatieweerstand per kring dient tenminste 0,50 Mohm ($1000 \times U_{test}$) te zijn (Boek 1: 6.4.5.1).
Opmerking: Oa automaat C

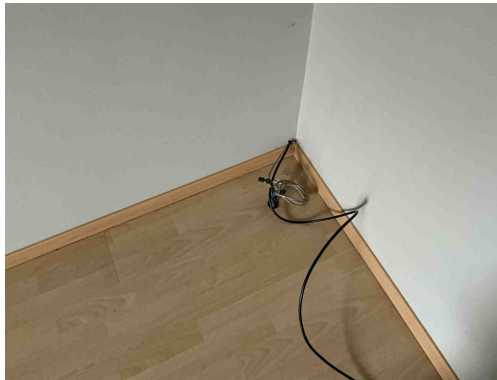
C21 - Het gebruik van geleiders van het type VOB, zonder bijkomende afscherming is niet toegestaan (Boek 1: 5.2.9.6).
Opmerking: Oa garage ,slaapkamer tuin

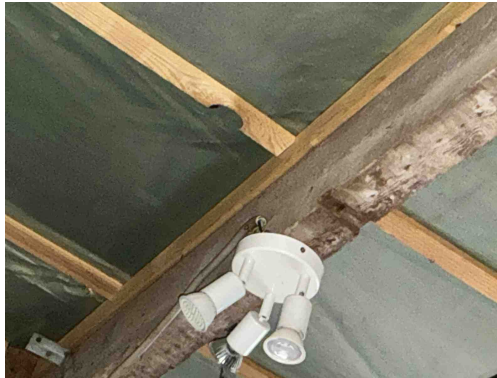
C21 - Het gebruik van geleiders van het type VOB, zonder bijkomende afscherming is niet toegestaan (Boek 1: 5.2.9.6).
Opmerking: Oa garage ,slaapkamer tuin

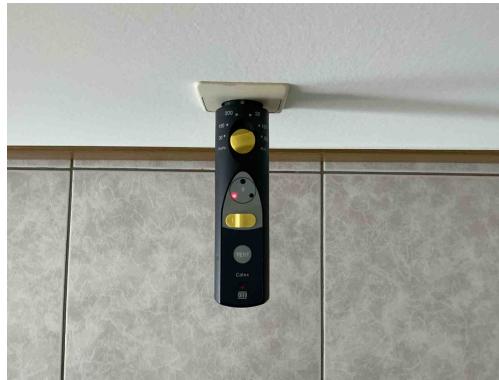
A13 - De continuïteit van de beschermingsgeleider met de aardingsinstallatie is niet gerealiseerd (Boek 1: 5.4.3).
Opmerking: Oa kamer naaste de garage

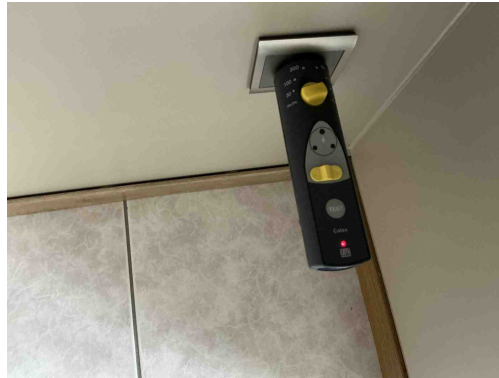
A13 - De continuïteit van de beschermingsgeleider met de aardingsinstallatie is niet gerealiseerd (Boek 1: 5.4.3).
Opmerking: Oa kamer naaste de garage

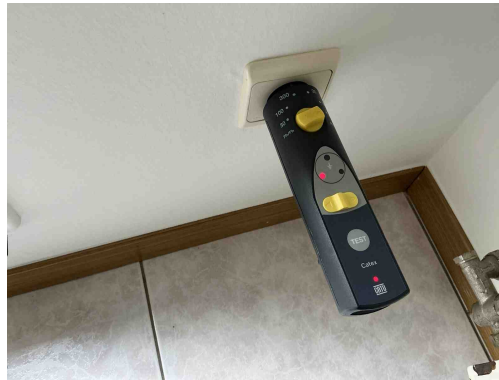
A13 - De continuïteit van de beschermingsgeleider met de aardingsinstallatie is niet gerealiseerd (Boek 1: 5.4.3).
Opmerking: Oa kamer naaste de garage

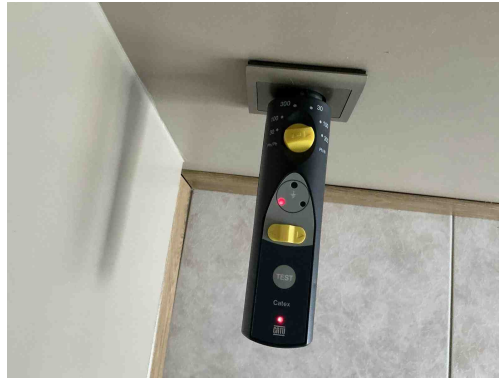
A13 - De continuïteit van de beschermingsgeleider met de aardingsinstallatie is niet gerealiseerd (Boek 1: 5.4.3).
Opmerking: Oa kamer naaste de garage
