**Verslag huishoudelijke elektrische installatie op laagspanning en zeer lage spanning****Algemeen:**

| Referentie: <b>012-20260715-02</b> | Datum controle: <b>15/07/2026</b> |

| Adres installatie: | <b>Karmelietenstraat 109, 2600 - Antwerpen</b> | Nummer teller(s): | <b>36 023 433</b> |

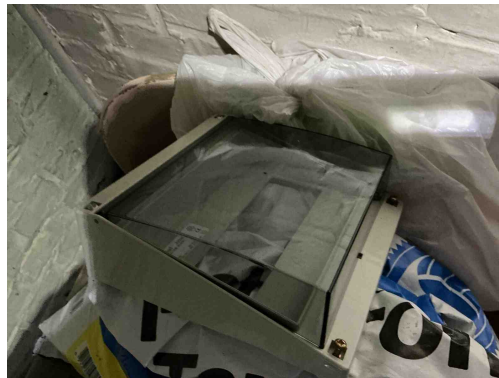
Inbreuk(en):

**B17** - De voedingsspanning is niet op elk bord vermeld (Boek 1: 3.1.3.3).  
*Opmerking: Oa bord 2,3,4*

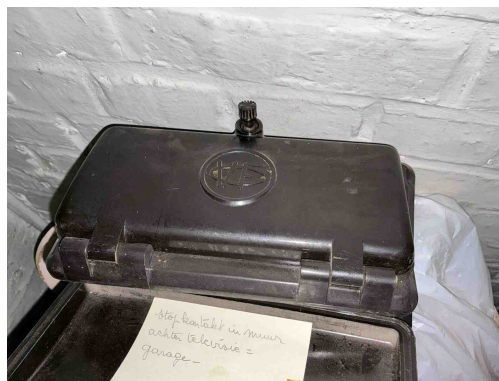
Inbreuk(en):

**B17** - De voedingsspanning is niet op elk bord vermeld (Boek 1: 3.1.3.3).  
*Opmerking: Oa bord 2,3,4*

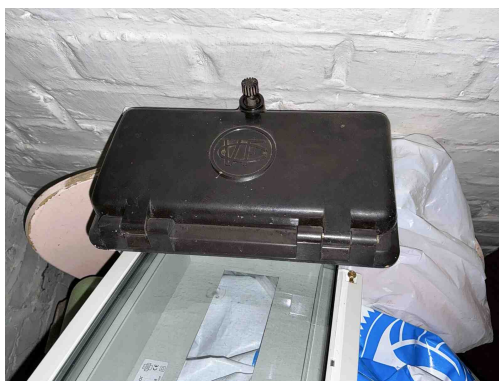
Inbreuk(en):

**B17** - De voedingsspanning is niet op elk bord vermeld (Boek 1: 3.1.3.3).  
*Opmerking: Oa bord 2,3,4*

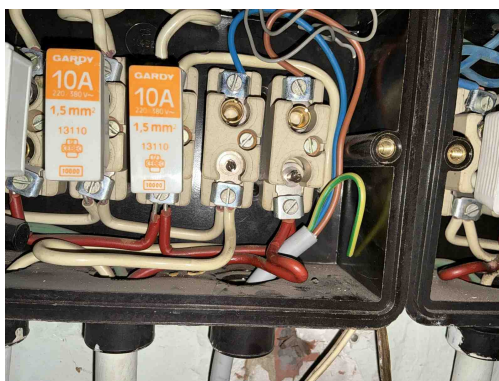
Inbreuk(en):

**T21** - Het elektrisch materieel is niet geplaatst volgens de voorschriften van de fabrikant/ regels van goed vakmanschap . (Boek 1: 1.4.1.3)  
*Opmerking: Oa geleiders niet afgedekt bord 1,2,5 vijzen niet afgedekt bord 1,2,3,4*

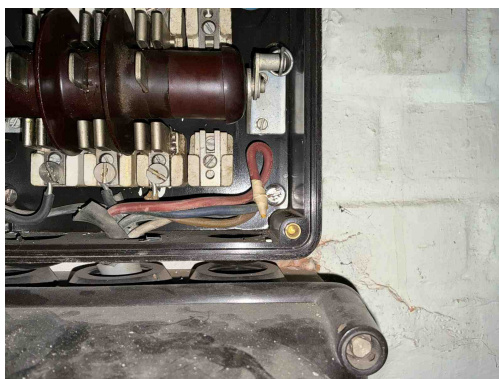
Inbreuk(en):

**T21** - Het elektrisch materieel is niet geplaatst volgens de voorschriften van de fabrikant/ regels van goed vakmanschap . (Boek 1: 1.4.1.3)

*Opmerking: Oa geleiders niet afgedekt bord 1,2,5 vijzen niet afgedekt bord 1,2,3,4*

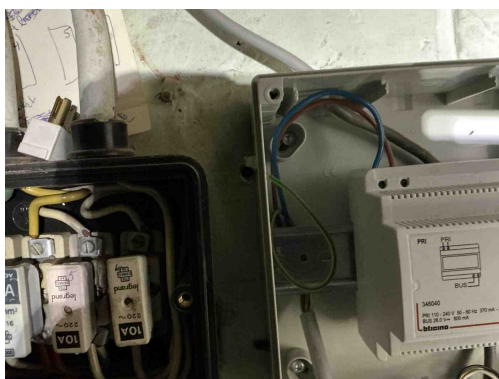
Inbreuk(en):

**T21** - Het elektrisch materieel is niet geplaatst volgens de voorschriften van de fabrikant/ regels van goed vakmanschap . (Boek 1: 1.4.1.3)

*Opmerking: Oa geleiders niet afgedekt bord 1,2,5 vijzen niet afgedekt bord 1,2,3,4*

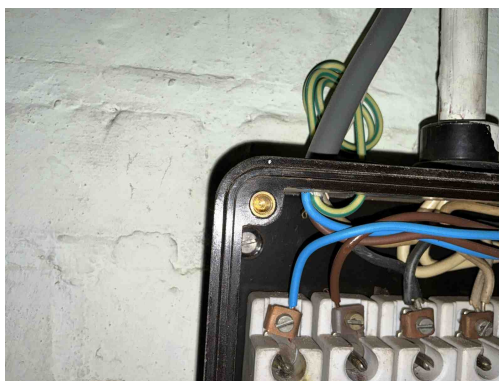
Inbreuk(en):

**T21** - Het elektrisch materieel is niet geplaatst volgens de voorschriften van de fabrikant/ regels van goed vakmanschap . (Boek 1: 1.4.1.3)

*Opmerking: Oa geleiders niet afgedekt bord 1,2,5 vijzen niet afgedekt bord 1,2,3,4*

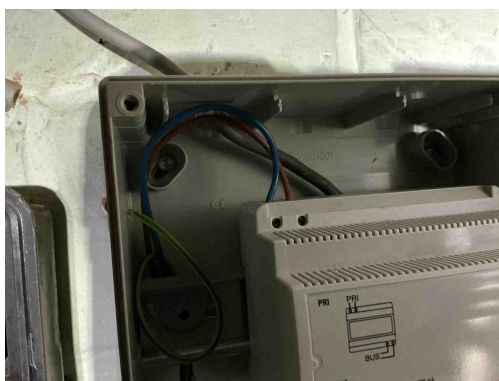
Inbreuk(en):

**T21** - Het elektrisch materieel is niet geplaatst volgens de voorschriften van de fabrikant/ regels van goed vakmanschap . (Boek 1: 1.4.1.3)

*Opmerking: Oa geleiders niet afgedekt bord 1,2,5 vijzen niet afgedekt bord 1,2,3,4*

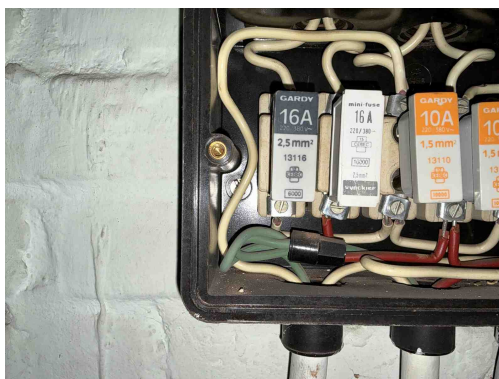
Inbreuk(en):

**T21** - Het elektrisch materieel is niet geplaatst volgens de voorschriften van de fabrikant/ regels van goed vakmanschap . (Boek 1: 1.4.1.3)

*Opmerking: Oa geleiders niet afgedekt bord 1,2,5vrijzen niet afgedekt bord1,2,3,4*

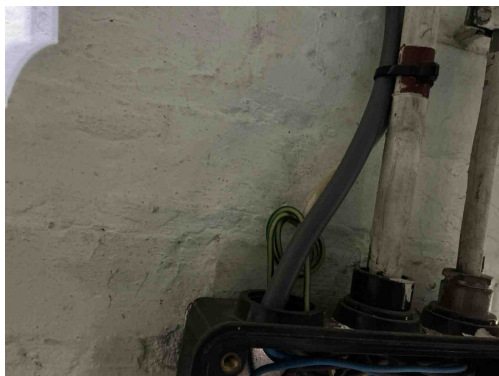
Inbreuk(en):

**T21** - Het elektrisch materieel is niet geplaatst volgens de voorschriften van de fabrikant/ regels van goed vakmanschap . (Boek 1: 1.4.1.3)

*Opmerking: Oa geleiders niet afgedekt bord 1,2,5vrijzen niet afgedekt bord1,2,3,4*

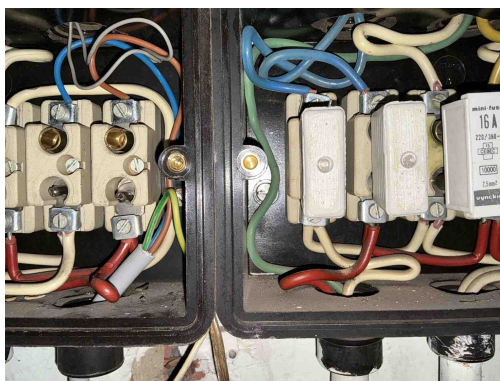
Inbreuk(en):

**T21** - Het elektrisch materieel is niet geplaatst volgens de voorschriften van de fabrikant/ regels van goed vakmanschap . (Boek 1: 1.4.1.3)

*Opmerking: Oa geleiders niet afgedekt bord 1,2,5 vijzen niet afgedekt bord 1,2,3,4*

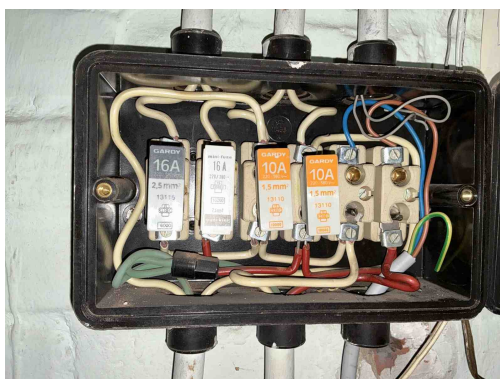
Inbreuk(en):

**B30** - De houder van de beveiliging in een huishoudelijke ruimte is niet voorzien van aangepaste kalibreerelementen (Boek1: 5.3.5.5).

*Opmerking: Oa bord1 2,3*

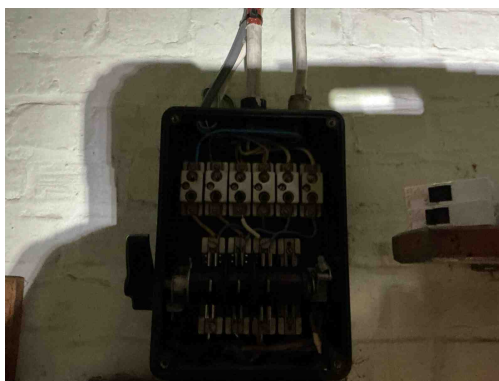
Inbreuk(en):

**B30** - De houder van de beveiliging in een huishoudelijke ruimte is niet voorzien van aangepaste kalibreerelementen (Boek1: 5.3.5.5).

*Opmerking: Oa bord1 2,3*

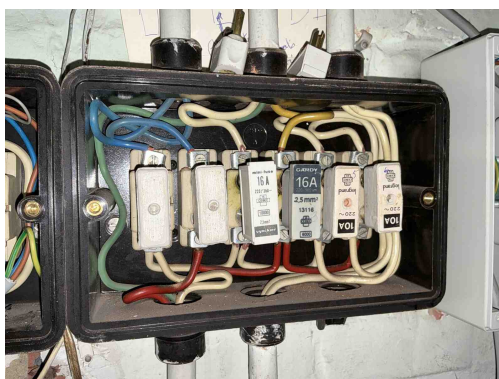
Inbreuk(en):

**B30** - De houder van de beveiliging in een huishoudelijke ruimte is niet voorzien van aangepaste kalibreerelementen (Boek1: 5.3.5.5).

*Opmerking: Oa bord1 2,3*

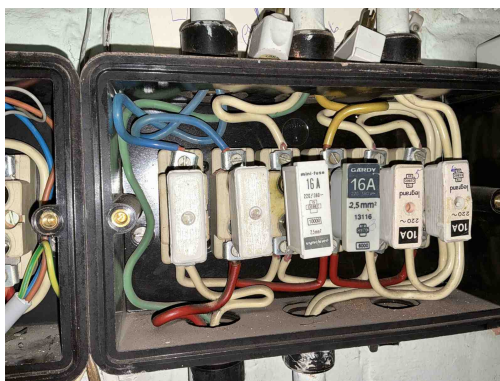
Inbreuk(en):

**D08** - De nodige markeringen op de beveiligingstoestellen ontbreken of zijn onleesbaar (Boek 1: 5.3.5.5).  
*Opmerking: Oa bord 3*

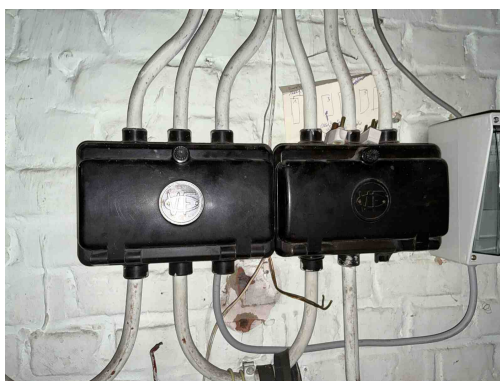
Inbreuk(en):

**B06** - Het elektrisch verdeelbord heeft niet de minimale beschermingsgraad IPXX-B in een gewone ruimte (Boek 1: 4.2.2.3).  
*Opmerking: Oa bord 1,2,3*

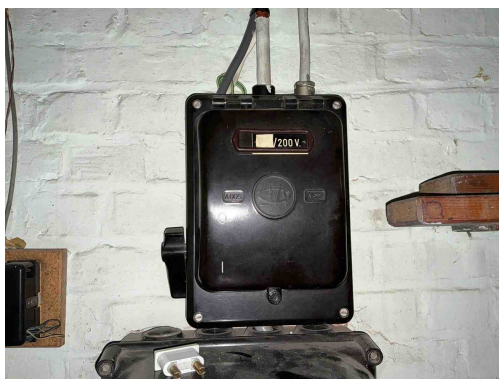
Inbreuk(en):

**B06** - Het elektrisch verdeelbord heeft niet de minimale beschermingsgraad IPXX-B in een gewone ruimte (Boek 1: 4.2.2.3).  
*Opmerking: Oa bord 1,2,3*

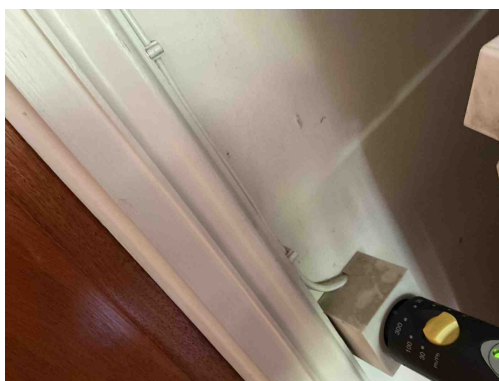
Inbreuk(en):

**C27** - Het gebruik van geleiders van het type VTLMB (côte-à-côte) is niet toegestaan (Boek 1: 1.4.2.1).  
*Opmerking: Oa bord1 kamer GLV, keuken ,badkamer*

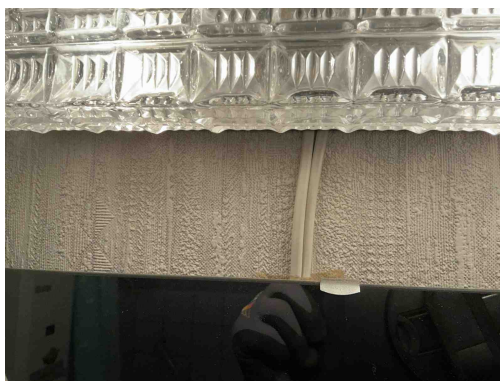
Inbreuk(en):

**C27** - Het gebruik van geleiders van het type VTLMB (côte-à-côte) is niet toegestaan (Boek 1: 1.4.2.1).  
*Opmerking: Oa bord1 kamer GLV, keuken ,badkamer*

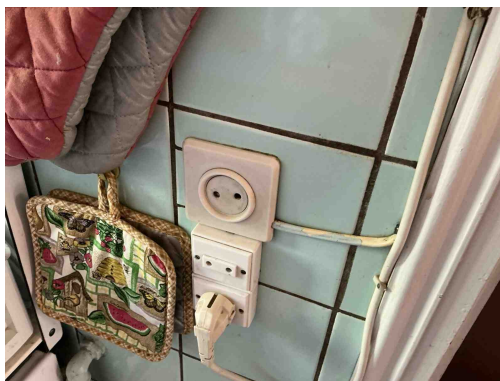
Inbreuk(en):

**C27** - Het gebruik van geleiders van het type VTLMB (côte-à-côte) is niet toegestaan (Boek 1: 1.4.2.1).  
*Opmerking: Oa bord1 kamer GLV, keuken ,badkamer*

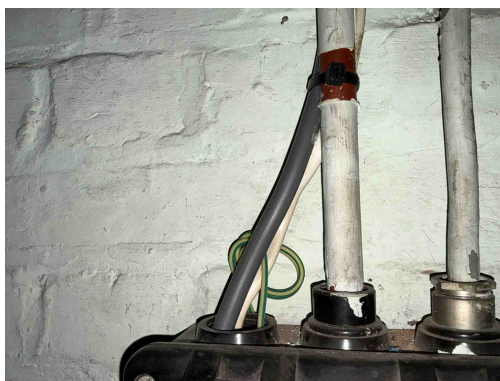
Inbreuk(en):

**C27** - Het gebruik van geleiders van het type VTLMB (côte-à-côte) is niet toegestaan (Boek 1: 1.4.2.1).  
*Opmerking: Oa bord1 kamer GLV, keuken ,badkamer*

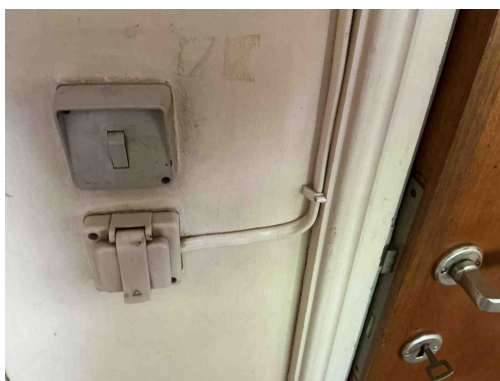
Inbreuk(en):

**C27** - Het gebruik van geleiders van het type VTLMB (côte-à-côte) is niet toegestaan (Boek 1: 1.4.2.1).  
*Opmerking: Oa bord1 kamer GLV, keuken ,badkamer*

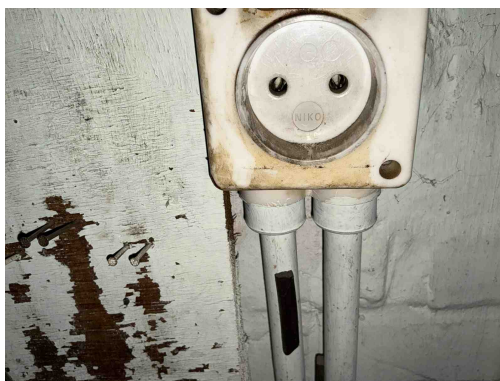
Inbreuk(en):

**A20** - Er bevindt zich een contactdoos zonder beschermingsgeleider in de elektrische installatie. Deze is niet geplaatst achter een differentieelstroombeschermingsinrichting met grote (max. 30mA) of zeer grote (max. 10mA) gevoeligheid.

*Opmerking: Oa algemeen*

**T11** - De contactdozen waarvan de toegekende stroomsterkte maximaal 16A en de toegekende spanning maximaal 250V bedraagt en niet bedoeld zijn voor de voeding van een of meerdere verbruikstoestellen voor een specifiek doel en niet geplaatst zijn in of op schakel- en verdeelborden, beschikken niet of IPXX-D (incl. gemeenschappelijke delen residentieel geheel) (Boek 1: 4.2.2.3/5.3.5.2).

*Opmerking: Oa kinderbeveiliging algemeen*

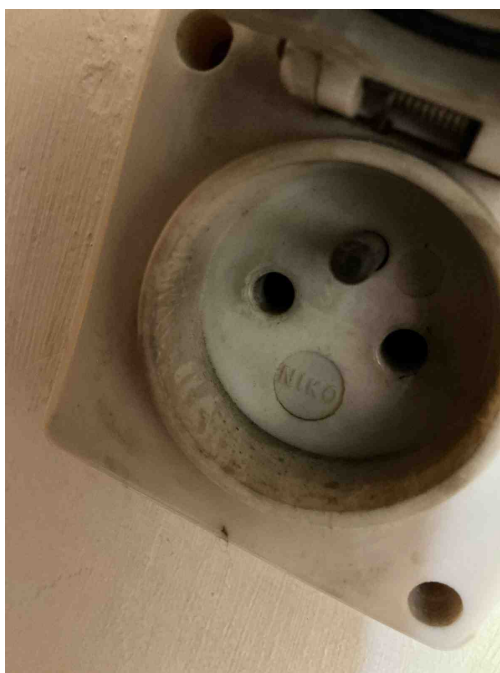
Inbreuk(en):

**T11** - De contactdozen waarvan de toegekende stroomsterkte maximaal 16A en de toegekende spanning maximaal 250V bedraagt en niet bedoeld zijn voor de voeding van een of meerdere verbruikstoestellen voor een specifiek doel en niet geplaatst zijn in of op schakel- en verdeelborden, beschikken niet of IPXX-D (incl. gemeenschappelijke delen residentieel geheel) (Boek 1: 4.2.2.3/5.3.5.2).

*Opmerking: Oa kinderbeveiliging algemeen*

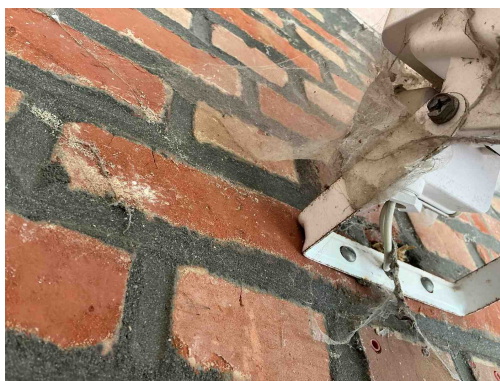
Inbreuk(en):

**C21** - Het gebruik van geleiders van het type VOB, zonder bijkomende afscherming is niet toegestaan (Boek 1: 5.2.9.6).  
*Opmerking: Oa tuin,kelder*

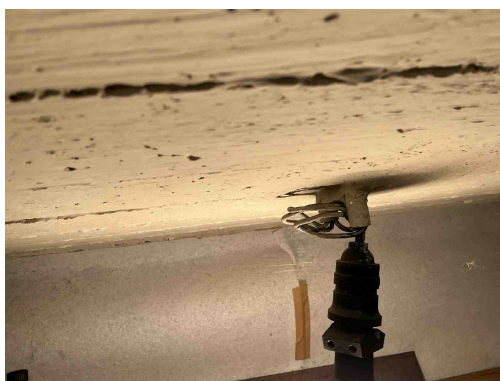
Inbreuk(en):

**C21** - Het gebruik van geleiders van het type VOB, zonder bijkomende afscherming is niet toegestaan (Boek 1: 5.2.9.6).  
*Opmerking: Oa tuin,kelder*

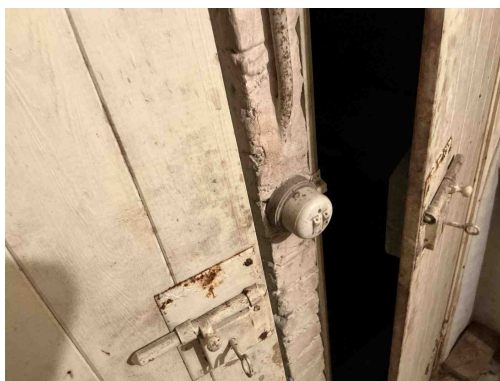
Inbreuk(en):

**T13** - Opbouwcontactdozen en/of -schakelaars zonder achterplaatje mogen niet rechtstreeks op een brandbare ondergrond bevestigd worden (Boek 1: 4.3.3.5).

*Opmerking: Oa kelder*

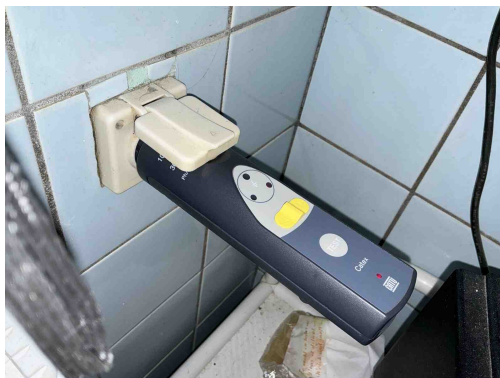
Inbreuk(en):

**A13** - De continuïteit van de beschermingsgeleider met de aardingsinstallatie is niet gerealiseerd (Boek 1: 5.4.3).

*Opmerking: Oa Dampkap ,badkamer*

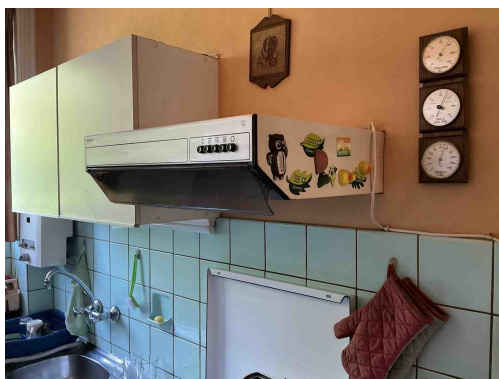
Inbreuk(en):

**A13** - De continuïteit van de beschermingsgeleider met de aardingsinstallatie is niet gerealiseerd (Boek 1: 5.4.3).  
*Opmerking: Oa Dampkap ,badkamer*
