**Verslag huishoudelijke elektrische installatie op laagspanning en zeer lage spanning****Algemeen:**

Referentie: <b>006-20260304-01</b>	Datum controle: <b>04/03/2026</b>
Keurder: <b>006</b>

Eigenaar: <b>Kelly Delannoy</b>	EAN-code: <b>Onbekend</b>
Adres installatie: <b>Lindekensbaan 46, 2560 - Kessel</b>	Nummer teller(s): <b>1sag3100270009</b>
	Distributienetbeheerder installatie: <b>Fluvius</b>
Datum uitvoering installatie: <input type="checkbox"/> Vóór 01/10/1981 <input checked="" type="checkbox"/> Tussen 01/10/1981 en 01/06/2020 <input type="checkbox"/> Vanaf 01/06/2020	
Type: <input checked="" type="checkbox"/> Wooneenheid <input type="checkbox"/> Niet-huishoudelijk <input type="checkbox"/> PV <input type="checkbox"/> Batterij <input type="checkbox"/> Laadpaal

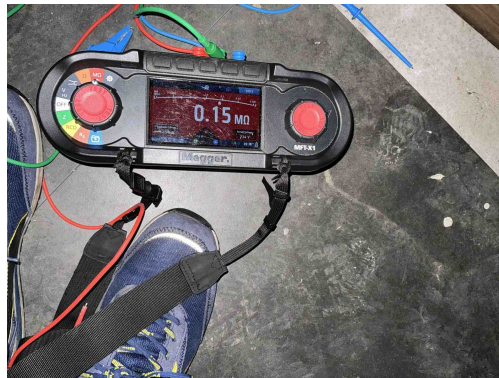
**I01** - De waarde van de isolatieweerstand per kring dient tenminste 0,50 Mohm (1000 x Utest) te zijn (Boek 1: 6.4.5.1).  
*Opmerking: Kring licht keuken berging design buiten*

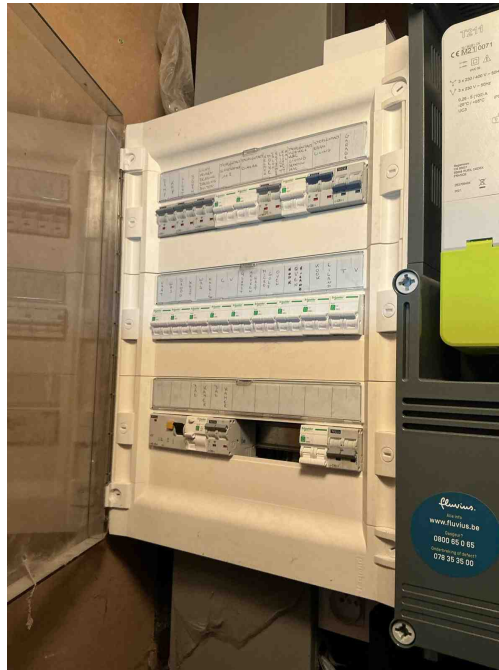
**B17** - De voedingsspanning is niet op elk bord vermeld (Boek 1: 3.1.3.3).  
*Opmerking: Bord1*

**B06** - Het elektrisch verdeelbord heeft niet de minimale beschermingsgraad IPXX-B in een gewone ruimte (Boek 1: 4.2.2.3).  
*Opmerking: Bord1*
