**Verslag huishoudelijke elektrische installatie op laagspanning en zeer lage spanning****Algemeen:**

| Referentie: <b>010-20260624-05</b> | Datum controle: <b>24/06/2026</b> |

| Adres installatie: <b>Bouwelsesteenweg 18 bus B, 2560 - Nijlen</b> | Nummer teller(s): <b>1SAg1100863128</b> |

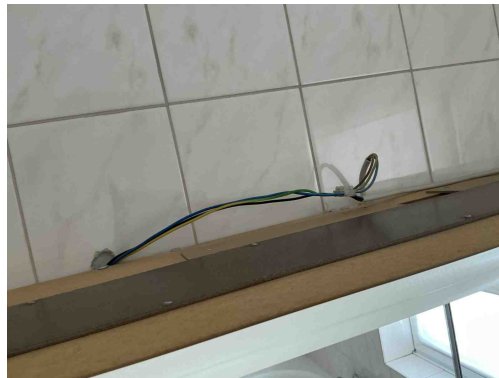
| Verdeelbord | |
|---|---|
| <b>C21</b> | Het gebruik van geleiders van het type VOB, zonder bijkomende afscherming is niet toegestaan (Boek 1: 5.2.9.6).<br><i>Opmerking: Oa badkamer</i> |
| <b>C26</b> | De verbindingen zijn niet gebeurd in borden, in aftakdozen, aan de klemmen van contactdozen, schakelaars of in de verlichtingstoestellen (Boek 1: 5.2.6.1).<br><i>Opmerking: Oa badkamer</i> |

**C21** - Het gebruik van geleiders van het type VOB, zonder bijkomende afscherming is niet toegestaan (Boek 1: 5.2.9.6).

*Opmerking: Oa badkamer*

**C26** - De verbindingen zijn niet gebeurd in borden, in aftakdozen, aan de klemmen van contactdozen, schakelaars of in de verlichtingstoestellen (Boek 1: 5.2.6.1).

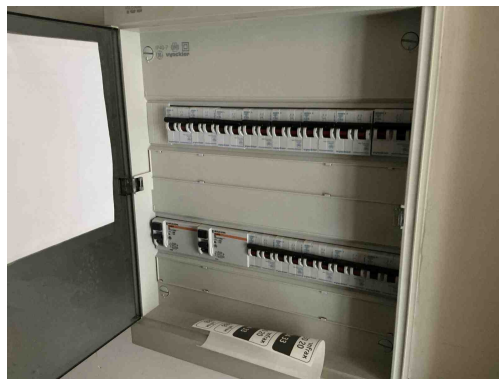
| Verdeelbord | |
|---|---|
| <b>B17</b> | De voedingsspanning is niet op elk bord vermeld (Boek 1: 3.1.3.3).<br><i>Opmerking: Oa bord 1</i> |
| <b>B26</b> | Het elektrisch bord kon niet gedemonteerd worden (Boek 1: 5.3.5.1).<br><i>Opmerking: Oa bord 1</i> |

**B17** - De voedingsspanning is niet op elk bord vermeld (Boek 1: 3.1.3.3).

*Opmerking: Oa bord 1*

**B26** - Het elektrisch bord kon niet gedemonteerd worden (Boek 1: 5.3.5.1).

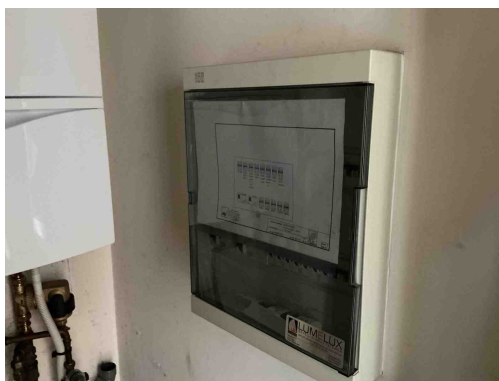
**B17** - De voedingsspanning is niet op elk bord vermeld (Boek 1: 3.1.3.3).  
*Opmerking: Oa bord 1*

**B26** - Het elektrisch bord kon niet gedemonteerd worden (Boek 1: 5.3.5.1).  
*Opmerking: Oa bord 1*

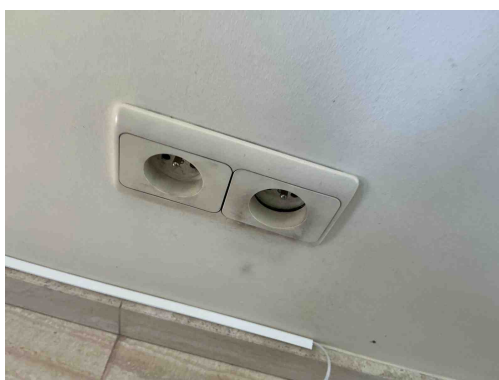
| Verdeelbord | |
|---|---|
| <b>T09</b> | Bepaalde contactdozen en/of schakelaars zijn beschadigd (Boek 1: 1.4.1.3).<br><i>Opmerking: Oa living</i> |

**T09** - Bepaalde contactdozen en/of schakelaars zijn beschadigd (Boek 1: 1.4.1.3).  
*Opmerking: Oa living*

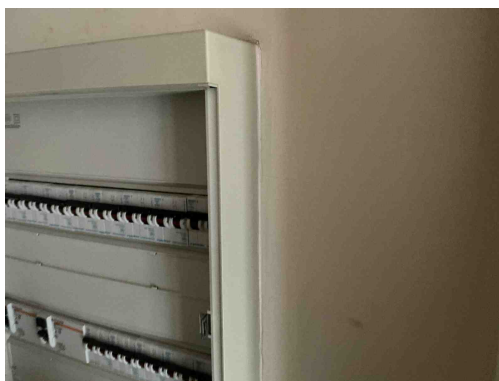
**B26** - Het elektrisch bord kon niet gedemonteerd worden (Boek 1: 5.3.5.1).  
*Opmerking: Oa bord 1*
