# Asbestinventarisatetest

Hoogstraat 69/BU23, 3600 Genk

Attestnummer : **20260408-000343.000**

## Zone 1: Hoofdgebouw

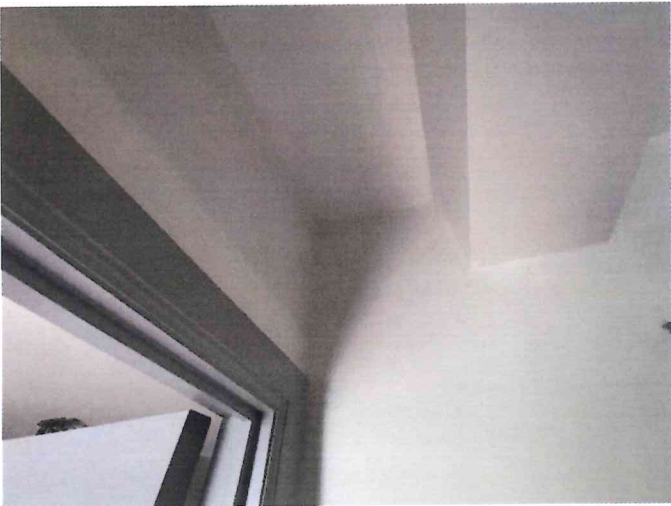
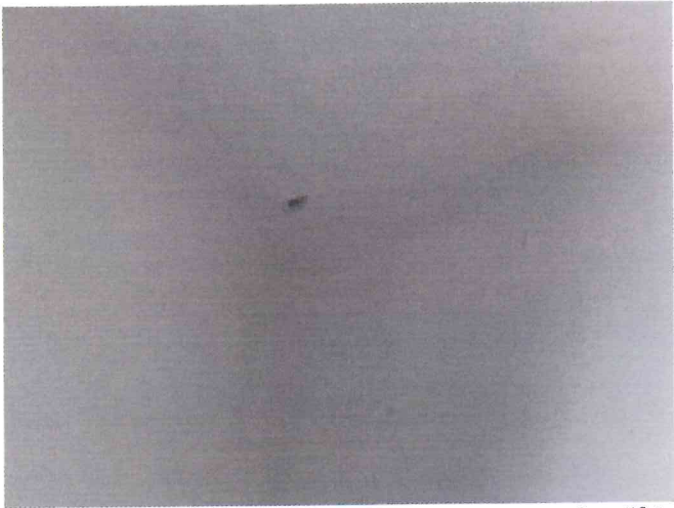
# Fiche 3: Pleister plafond

Geen asbest

Overzichtsfoto

Detailfoto

| # | Type | Referentie | Resultaat |
|---|---|---|---|
| 3.1 | Mengmonster | mm02 | Geen asbest |

| Bindmiddel van materiaal | Gips - kalk |
| Gebondenheid op basis van bindmiddel | Niet-hechtgebonden |
| Hoeveelheid (oppervlakte - dikte - aantal) | • 60,00 m <sup>2</sup> - 1,00 cm - 1 stuk |

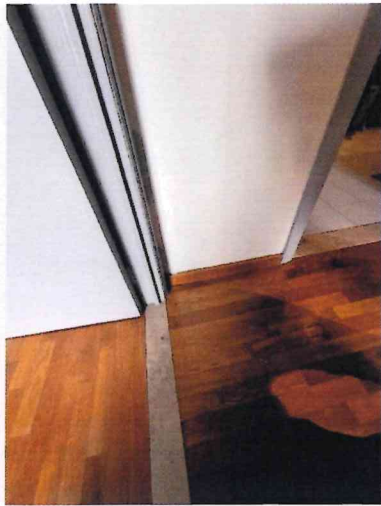
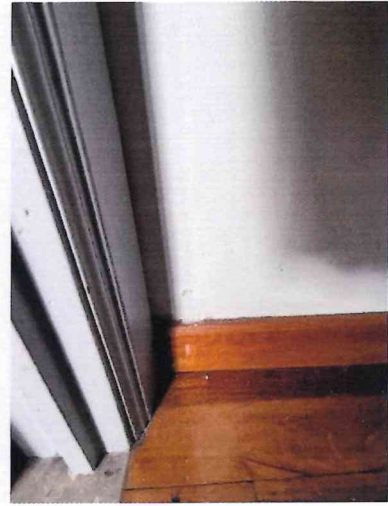
## Fiche 4: Pleister muren

Geen asbest

Overzichtsfoto

Detailfoto

| # | Type | Referentie | Resultaat |
|---|---|---|---|
| 4.1 | Mengmonster | mm01 | Geen asbest |

| Bindmiddel van materiaal | Gips - kalk |
| Gebondenheid op basis van bindmiddel | Niet-hechtgebonden |
| Hoeveelheid (oppervlakte - dikte - aantal) | • 150,00 m <sup>2</sup> - 0,20 cm - 1 stuk |
