Asbestinventarisatetest

Pastoor Dergentlaan 41, 3200 Aarschot

Attestnummer : 20260325-000249.000

Zone 1: Opslag loods

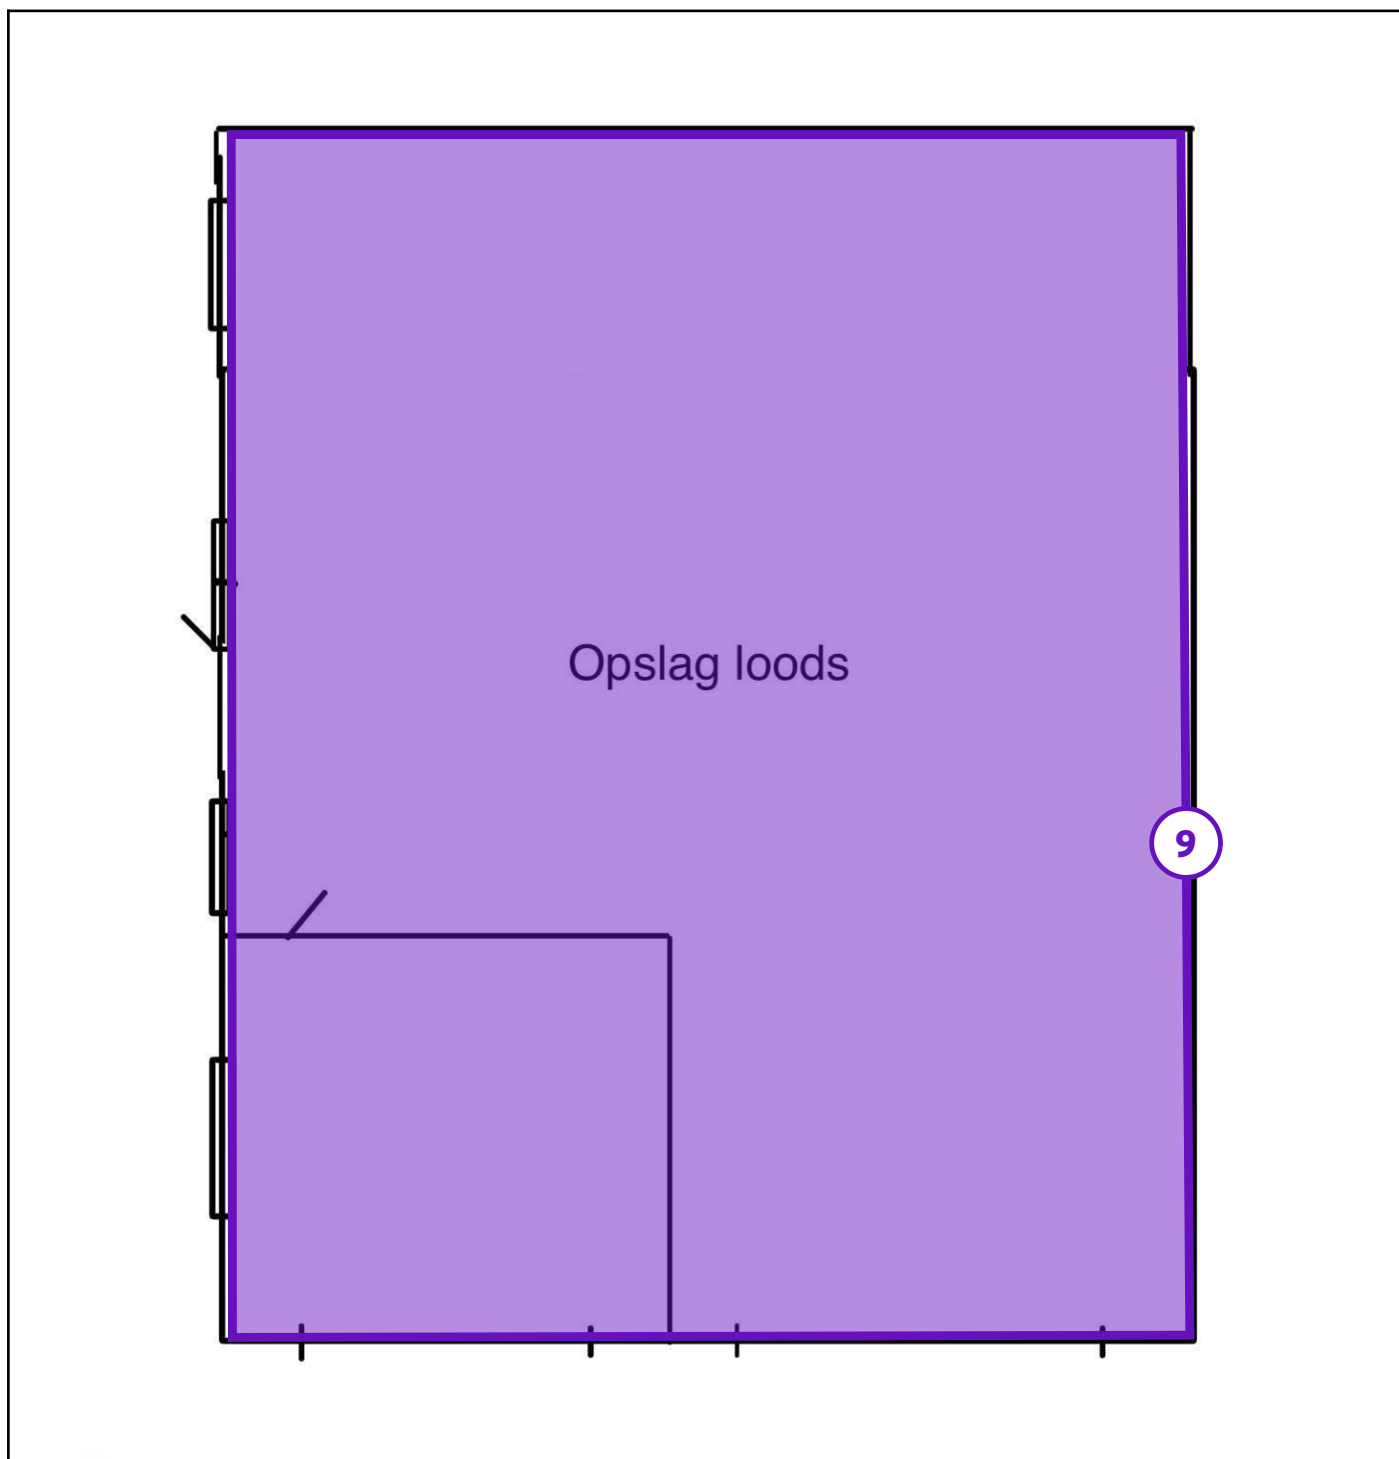
Plan 1.3: Opslag loods

Beschrijving	Type	Actie
9. Onderdak- niet aanwezig	Overige ruimte of materiaal	-

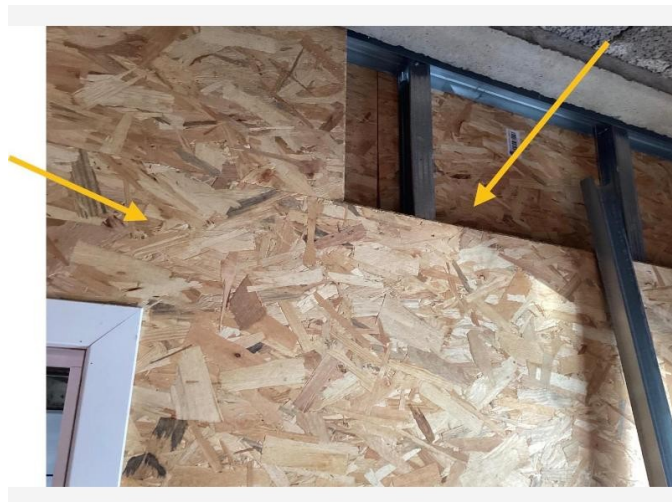
De valse wand(en)/voorzetwand(en) bestaat(bestaan) uit niet-asbestverdachte houtplaten.

Basis voor advies	De asbestdeskundige beoordeelt het materiaal als niet-asbestverdacht.
-------------------	---

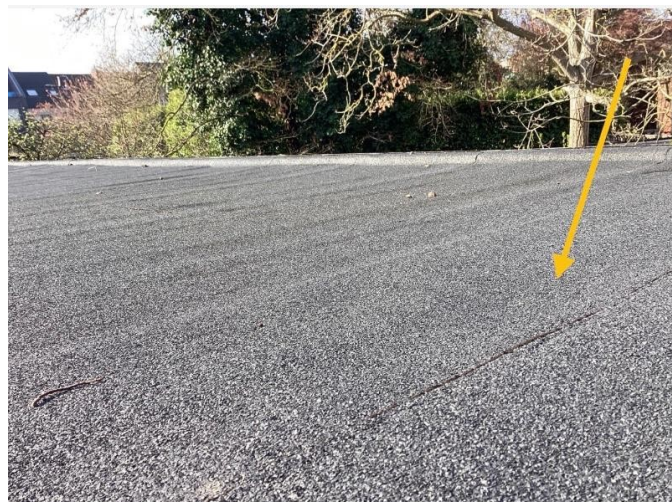
Fiche 2: Dakbedekking - Roofing

Conclusie

Geen asbest

#	Type	Referentie	Resultaat
2.1	Puntmonster	M01	Geen asbest

Beschrijving	Dakbedekking - Roofing
Omgeving	Buiten
Primaire drager	Plat dak
Bindmiddel van materiaal	Bitumen (roofing, teer, asfalt)
Gebondenheid op basis van bindmiddel	Hecht
Hoeveelheid (oppervlakte - aantal)	<ul style="list-style-type: none">• 115,00 m² - 1 stuk
Totale oppervlakte	115,00 m ²
Identificatiemethode	Een monstername door de asbestdeskundige met laboanalyse door een asbestlabo.
Destructieve handeling voor identificatie	Nee
Opmerking	<p>Er werd enkel een puntstaal genomen van de bovenste laag. Mogelijks zijn er onderliggende asbestverdachte lagen aanwezig die niet waarneembaar waren tijdens de inspectie. Wanneer bij renovatie- of sloopwerken blijkt dat er nog onderliggende lagen aanwezig zijn dient er hiervan een staal te worden genomen welke door een erkend laboratorium moet worden geanalyseerd.</p> <p>De hoeveelheid betreft een schatting.</p>

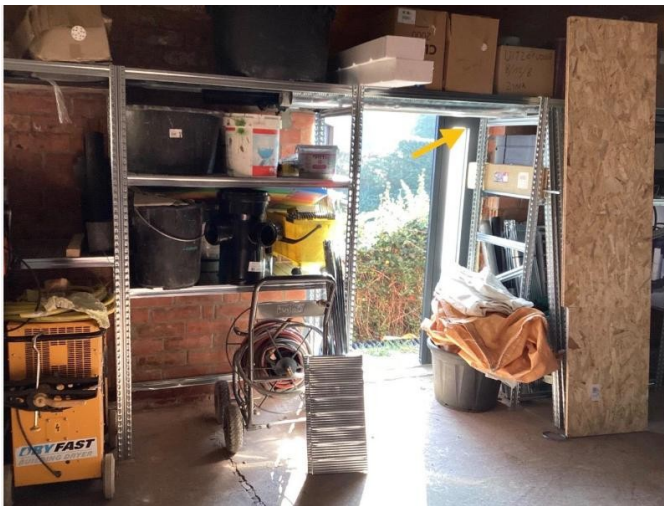
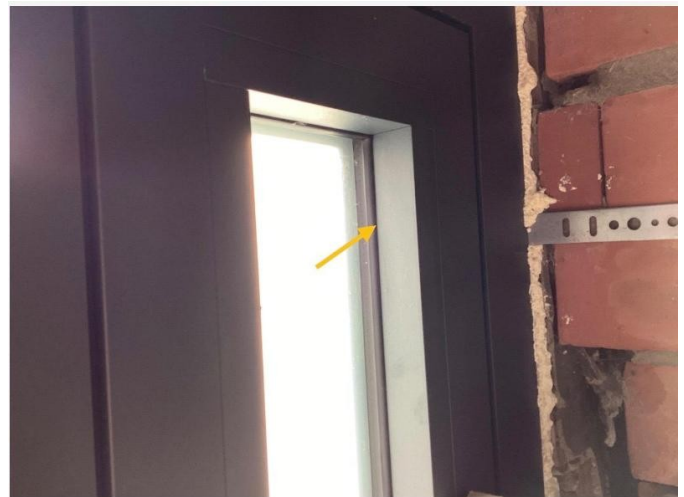
Beschrijving	Notitie	Terug te vinden op plannen
Fiche 3: Afkitting ramen	De afkitting van de ramen bestaat uit siliconen. Dit is niet asbestverdacht.	Plan 1.1: Opslag loods
Fiche 4: Afkittingsmateriaal (mastiek,kit,...) aan schrijnwerk - Niet aanwezig	Geen afkittingsmateriaal aanwezig.	Plan 1.1: Opslag loods

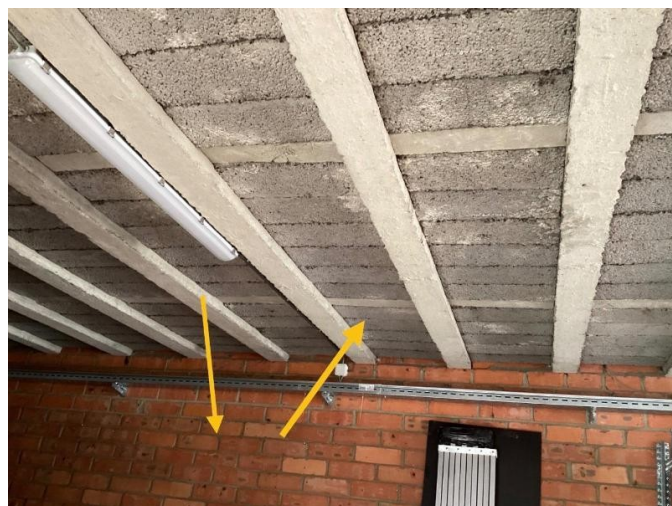
Beschrijving	Notitie	Terug te vinden op plannen
Fiche 5: Pleisterwerk - Niet aanwezig	Geen pleisterwerken aanwezig.	Plan 1.1: Opslag loods Plan 1.2: Opslag loods
Fiche 6: stookketel - niet aanwezig	Geen stookketel aanwezig.	-
Fiche 7: Leidingisolatie - niet aanwezig	Geen leidingisolatie aanwezig.	-
Fiche 8: Rookgaskanaal - niet aanwezig	Geen asbest verdachte materialen van rookgaskanalen aanwezig.	-
Fiche 9: Onderdak- niet aanwezig	Geen asbestverdachte materialen onder de dakbedekking (onderdak,...) aanwezig.	Plan 1.3: Opslag loods
Fiche 10: Liftinfrastructuur - niet aanwezig		-
