Asbestinventarisatetest

Leopold II Laan 217/401, 8670 Koksijde

Zone 1: Hoofdgebouw

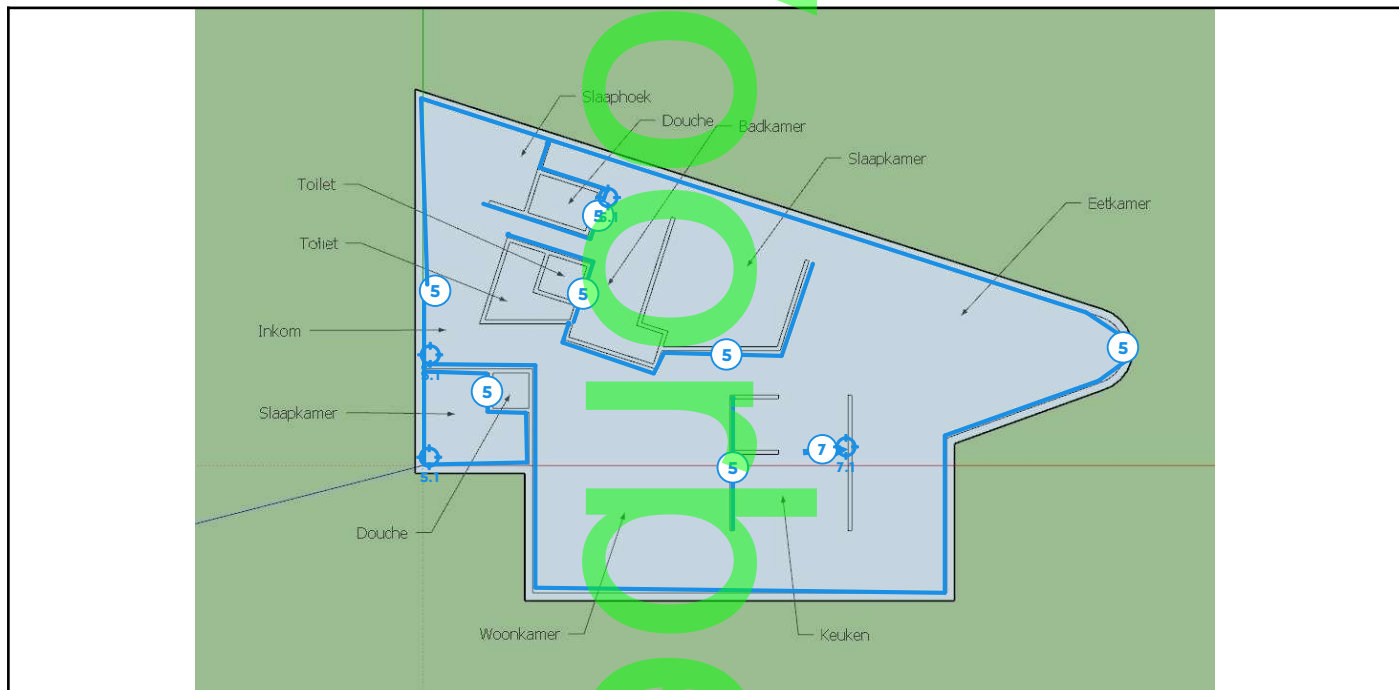
Plan 1.1: 8421 - Plan

Beschrijving	Type	Actie
5. Pleister muur	Geen asbest	-
5.1 Code: 8421-1	Mengmonster	-
7. Spuitlaag spoelbak	Geen asbest	-
7.1 Code: 8421-3	Puntmonster	-

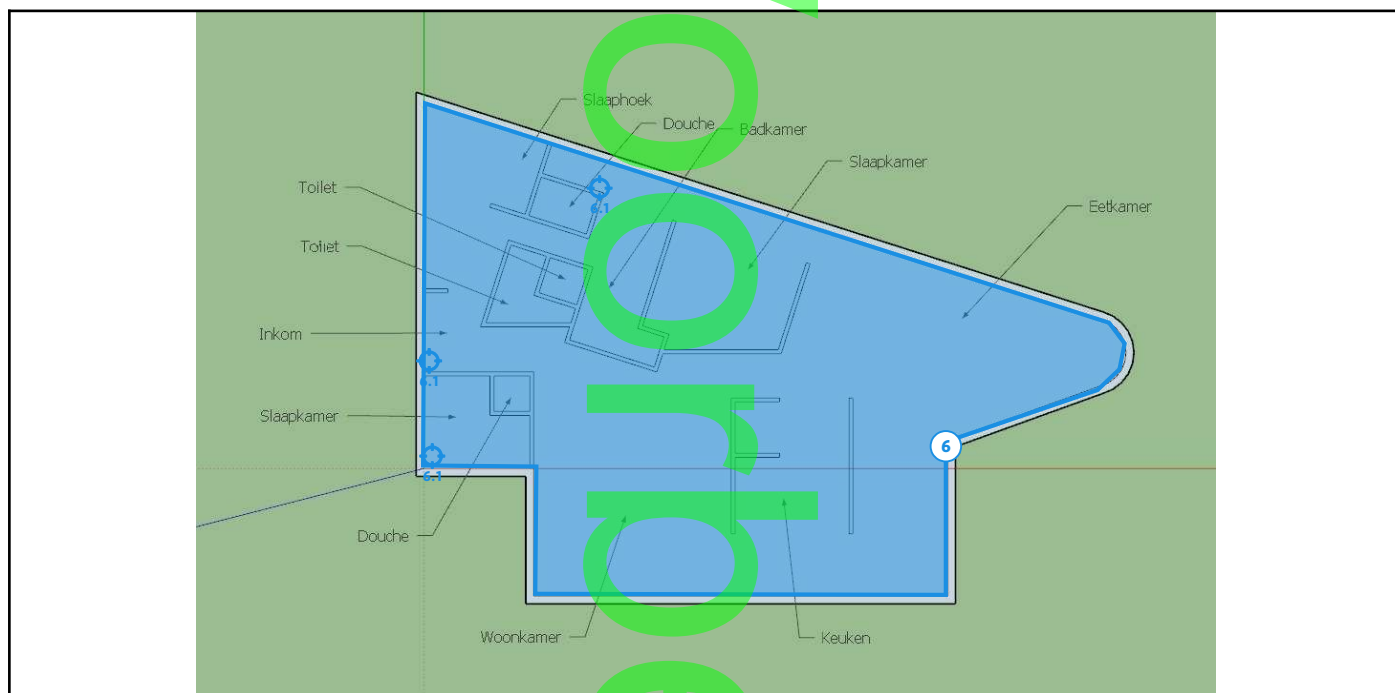
Plan 1.2: 8421 - Plan

Beschrijving	Type	Actie
6. Pleister plafond	Geen asbest	-
6.1 Code: 8421-2	Mengmonster	-

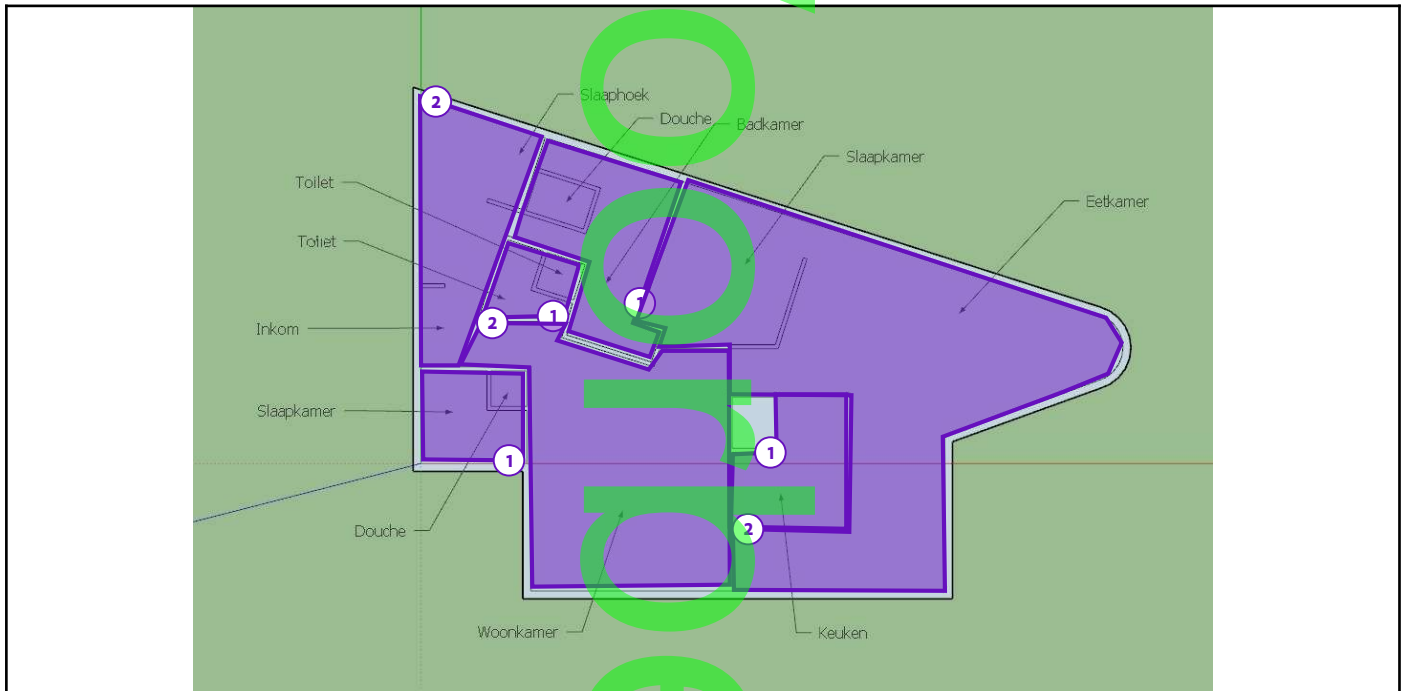
Plan 1.3: 8421 - Plan

Beschrijving	Type	Actie
1. Vloerbekleding tegel	Advies	-
2. Vloerbekleding hout	Advies	-

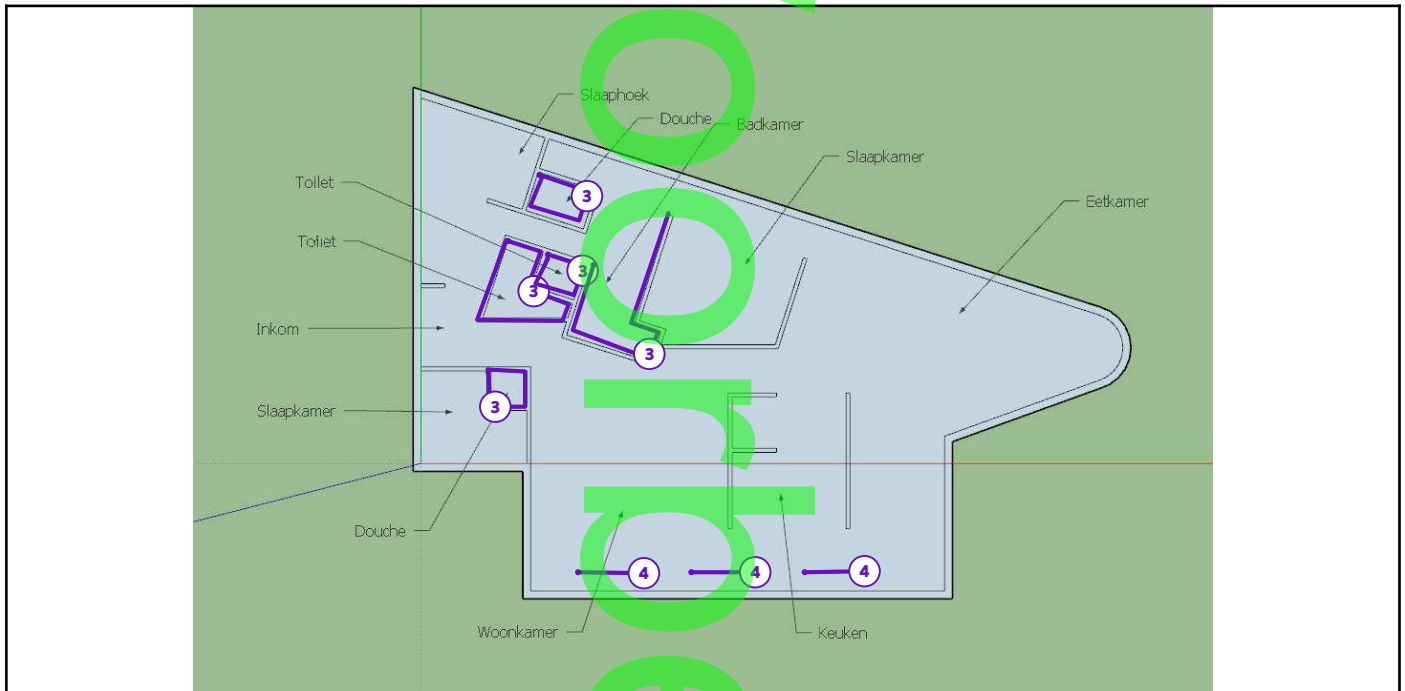
Plan 1.4: 8421 - Plan

Beschrijving	Type	Actie
3. Wandbekleding tegel	Advies	-
4. Vloerverwarming element	Advies	-

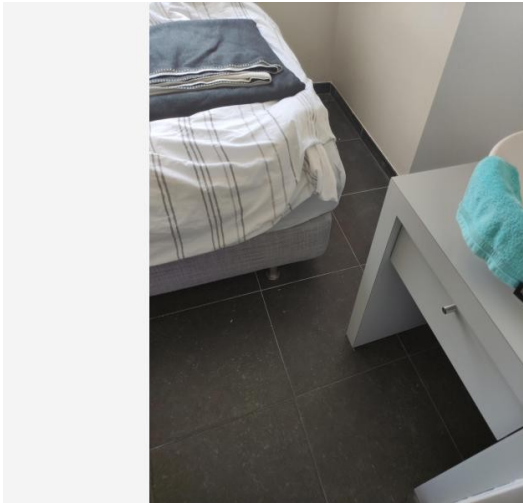
Vrije foto

De vloertegels zelf zijn niet asbestverdacht. Het is echter niet mogelijk om via een niet – destructief onderzoek vast te stellen wat er zich achter de vloertegels bevindt.

Identificatiemethode	Vaststelling & expertise (niet-asbestverdacht)
Primaire drager	Vloer

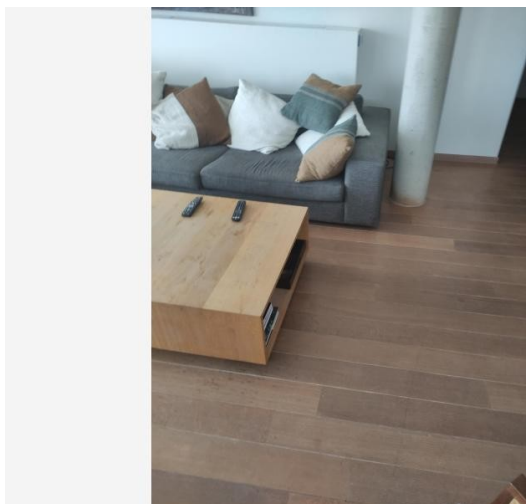
Vrije foto

De vloerafwerking zelf is niet asbestverdacht. Het is echter niet mogelijk om via een niet – destructief onderzoek vast te stellen wat er zich achter de vloerafwerking bevindt.

Identificatiemethode	Vaststelling & expertise (niet-asbestverdacht)
Primaire drager	Vloer

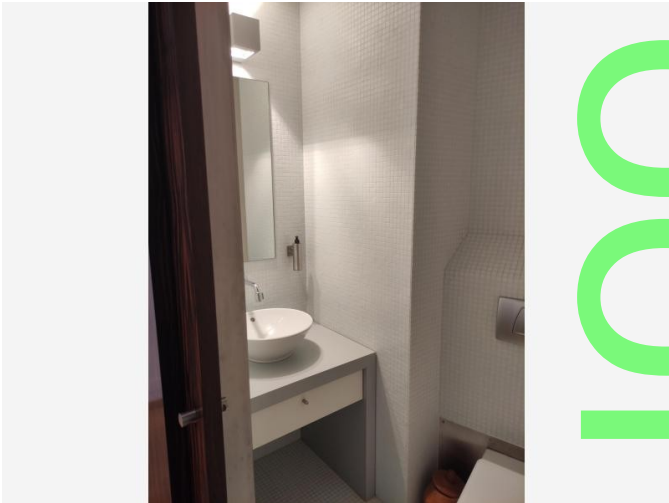
Vrije foto

De wandtegels zelf zijn niet asbestverdacht. Het is echter niet mogelijk om via een niet-destructief onderzoek vast te stellen wat er achter de wandtegels bevindt.

Identificatiemethode	Vaststelling & expertise (niet-asbestverdacht)
Primaire drager	Binnenwand

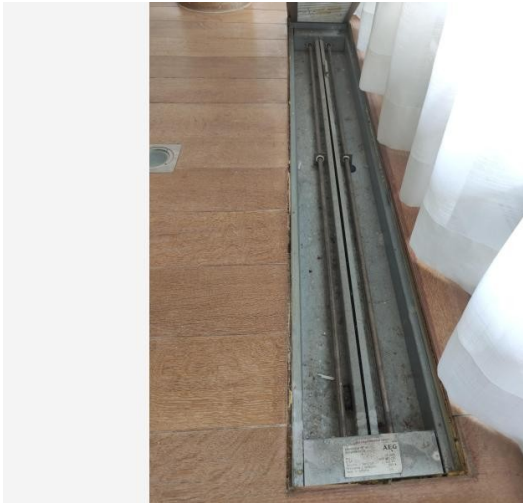
Vrije foto

Omdat het onderzoek niet destructief wordt uitgevoerd is het mogelijk dat in de verwarmingsinstallatie asbestverdachte materialen aanwezig kunnen zijn.

Er zijn geen asbestverdachte materialen aangetroffen, doch is het niet uitgesloten dat er toch asbestverdachte materialen zouden kunnen aanwezig zijn.

Identificatiemethode	Vaststelling & expertise (niet-asbestverdacht)
Primaire drager	Ruimteverwarming

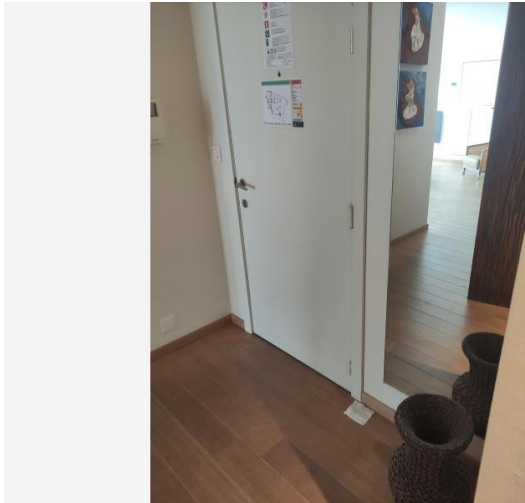
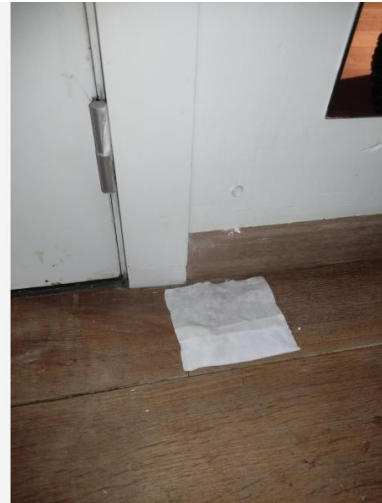
Geen asbest

#	Type	Referentie	Resultaat
5.1	Mengmonster	8421-1	Geen asbest

Beschrijving	Pleister muur
Omgeving	Binnen
Primaire drager	Binnenwand
Bindmiddel van materiaal	Gips - kalk
Gebondenheid op basis van bindmiddel	Niet-hechtgebonden
Hoeveelheid (oppervlakte - dikte - aantal)	<ul style="list-style-type: none">• 231,61 m² - 1,00 cm - 1 stuk
Totaal volume	2,316 m ³
Identificatiemethode	Vaststelling met monstername
Destructieve handeling voor identificatie	Nee
Opmerking	De opgegeven hoeveelheid is een schatting.

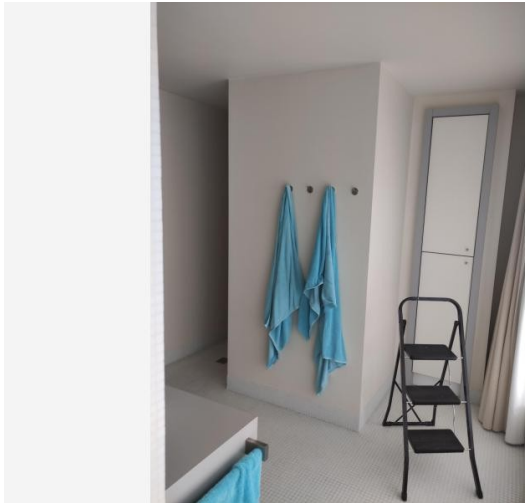
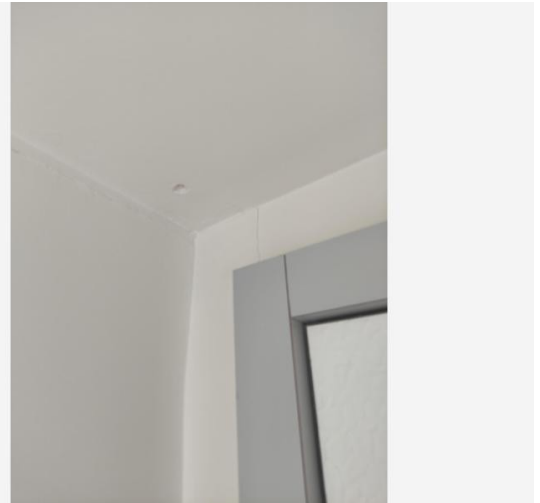
Geen asbest

#	Type	Referentie	Resultaat
6.1	Mengmonster	8421-2	Geen asbest

Beschrijving	Pleister plafond
Omgeving	Binnen
Primaire drager	Plafond
Bindmiddel van materiaal	Gips - kalk
Gebondenheid op basis van bindmiddel	Niet-hechtgebonden
Hoeveelheid (oppervlakte - dikte - aantal)	• 134,99 m ² - 0,48 cm - 1 stuk
Totaal volume	0,648 m ³
Identificatiemethode	Vaststelling met monstername
Destructieve handeling voor identificatie	Nee
Opmerking	De opgegeven hoeveelheid is een schatting.

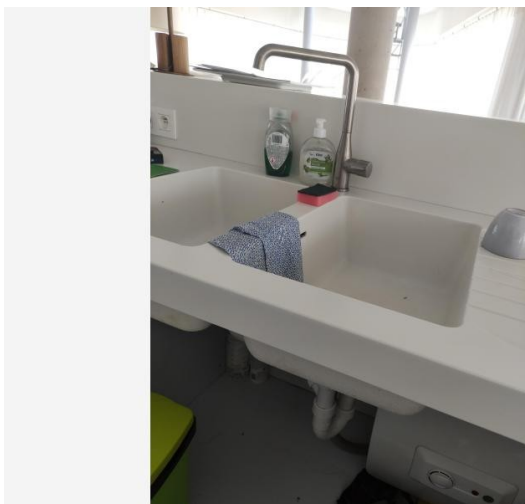
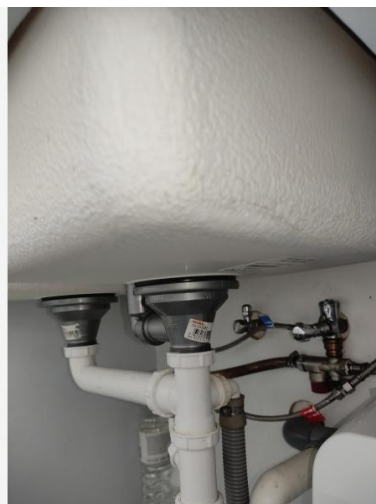
Geen asbest

#	Type	Referentie	Resultaat
7.1	Puntmonster	8421-3	Geen asbest

Beschrijving	Spuitlaag spoelbak
Omgeving	Binnen
Primaire drager	Spoelbak anti-dreunlaag
Bindmiddel van materiaal	Weinig of geen bindmiddel (textiel, bevolking, ...)
Gebondenheid op basis van bindmiddel	Niet-hechtgebonden
Hoeveelheid (oppervlakte - dikte - aantal)	<ul style="list-style-type: none">• 0,40 m² - 0,20 cm - 1 stuk
Totaal volume	< 0,001 m ³
Identificatiemethode	Vaststelling met monstername
Destructieve handeling voor identificatie	Nee
Opmerking	De opgegeven hoeveelheid is een schatting.
