# Asbestinventarisatetest

Rozenberg 171/1, 2400 Mol

Attestnummer : 20240708-000102.000

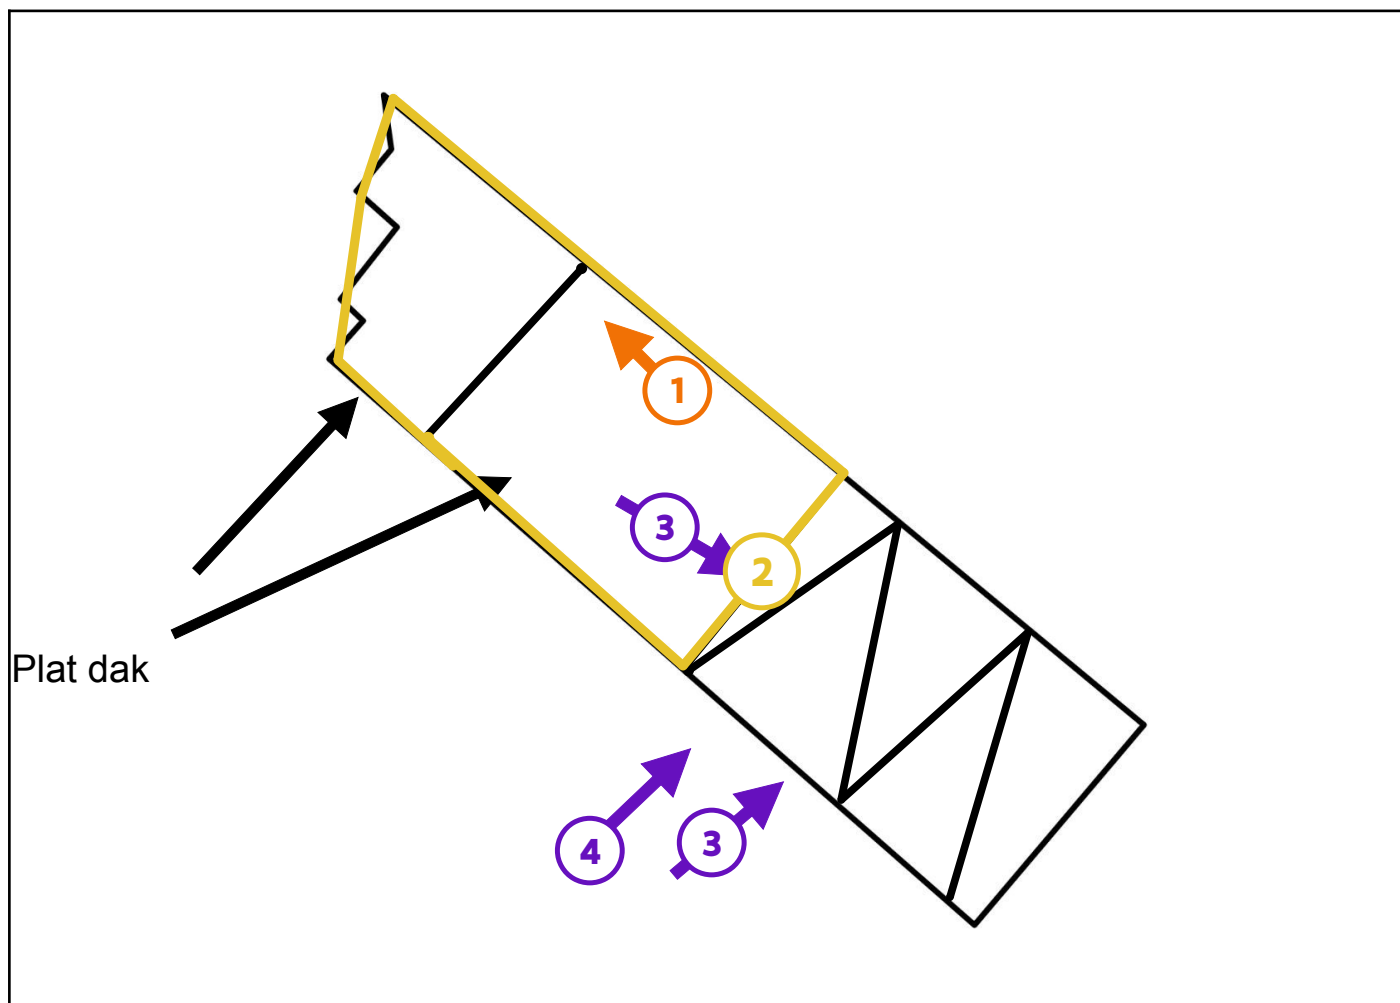
## Plan 1.2: Hoofdgebouw plan dak

Beschrijving	Type	Actie
1. Rookgaskanaal	Asbestmateriaal	Verwijderen
2. Roofing plat dak	Asbestmateriaal	Zorgvuldig beheren
3. Leien dak GD	Advies	-
4. Leien zijgevel GD	Advies	-

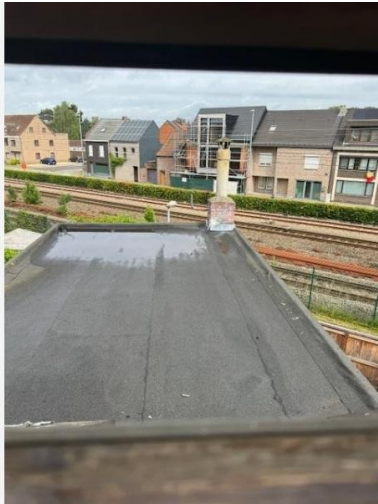
Overzichtsfoto

Detailfoto

Het asbestmateriaal valt onder de mijlpaal van 2034.

Eindbeoordeling materiaalrisico	Laag materiaalrisico en/of verlaagde kans op vezelvrijgave
---------------------------------	--

Gebondenheid	Categorie 1: hechtgebonden in oorsprong
Asbestsoort (vezeltype)	Alleen chrysotiel
Asbestconcentratie	Laag (< 50%)
Afschermingsgraad van het gehele materiaal	Geheel of deels vrij aan de buitenlucht
Toestand van het materiaal	Licht beschadigd, licht verweerd. Intact materiaal type Pical – asbestboard of categorie III 'gebondenheid'

Beschrijving	Rookgaskanaal
Omgeving	Buiten
Primaire drager	Plat dak
Asbestmateriaal	Rookgaskanaal
Bindmiddel van asbestmateriaal	Cement
Gebondenheid op basis van bindmiddel	Hecht
Hoeveelheid (lengte - omtrek - dikte - aantal)	<ul style="list-style-type: none"><li>• 1,00 m - 20,00 cm - 10,00 cm - 1 stuk</li></ul>
Totaal volume	0,02 m <sup>3</sup>
Eenvoudig bereikbaar	Ja
Bevestigingswijze	<ul style="list-style-type: none"><li>• Verlijmd, ingegoten, versmeerd</li></ul>
Identificatiemethode	Vaststelling zonder monstername
Destructieve handeling voor identificatie	Nee

Verwijderen

- Zorg voor een veilig beheer. Vermijd het beschadigen van het asbestmateriaal. Controleer de toestand jaarlijks op wijzigingen.
- Voer bijkomende staalname(s) uit.

- Eenvoudige handelingen: enkel door erkend asbestverwijderaar  
Betreft een hechtgebonden asbestoepassing die moeilijk te verwijderen is zonder het materiaal te breken, ik raad aan dit te laten verwijderen door een erkend asbestverwijderaar.

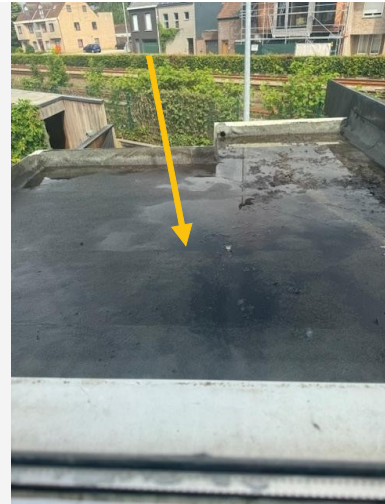
Overzichtsfoto

Detailfoto

Het asbestmateriaal valt onder de mijlpaal van 2040.

Eindbeoordeling materiaalrisico	Laag materiaalrisico en/of verlaagde kans op vezelvrijgave
---------------------------------	--

Gebondenheid	Categorie 1: hechtgebonden in oorsprong
Asbestsoort (vezeltype)	Alleen chrysotiel
Asbestconcentratie	Laag (< 50%)
Afschermingsgraad van het gehele materiaal	Geheel of deels vrij aan de buitenlucht
Toestand van het materiaal	Licht beschadigd, licht verweerd. Intact materiaal type Pical – asbestboard of categorie III 'gebondenheid'

Beschrijving	Roofing plat dak
Omgeving	Buiten
Primaire drager	Plat dak
Asbestmateriaal	Dak- en gevelbekleding - Roofing
Bindmiddel van asbestmateriaal	Bitumen (roofing, teer, asfalt)
Gebondenheid op basis van bindmiddel	Hecht
Hoeveelheid (oppervlakte - aantal)	<ul style="list-style-type: none"><li>• 50,00 m<sup>2</sup> - 1 stuk</li><li>• 80,00 m<sup>2</sup> - 1 stuk</li></ul>
Totale oppervlakte	130,00 m <sup>2</sup>
Eenvoudig bereikbaar	Ja
Bevestigingswijze	<ul style="list-style-type: none"><li>• Verlijmd, ingegoten, versmeerd</li></ul>
Identificatiemethode	Vaststelling zonder monstername  Motivatie: Groot risico op structurele gevolgschade (lekschade, werking installatie,...)
Destructieve handeling voor identificatie	Nee

Zorgvuldig beheren

- Zorg voor een veilig beheer. Vermijd het beschadigen van het asbestmateriaal. Controleer de toestand jaarlijks op wijzigingen.
- Voer bijkomende staalname(s) uit.

- Eenvoudige handelingen: enkel door erkend asbestverwijderaar  
Betreft een hechtgebonden toepassing die niet in het geheel verwijderd kan worden zonder het materiaal te beschadigen, enkel te verwijderen door een erkend asbestverwijderaar.

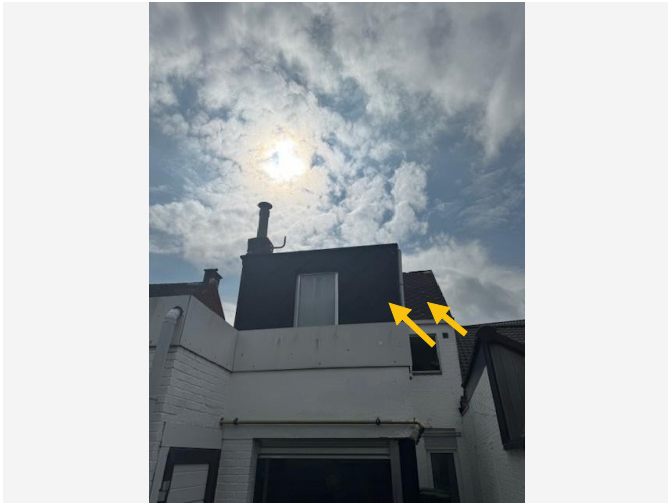
Leien dak aangetroffen dat behoort tot de gemeenschappelijke delen van het gebouw

Identificatiemethode	Redelijk vermoeden
Primaire drager	Schuin dak
(Asbest)materiaal	Dak- en gevelbekleding - Lei, shingle
Bindmiddel	Cement
Gebondenheid bindmiddel	Hecht

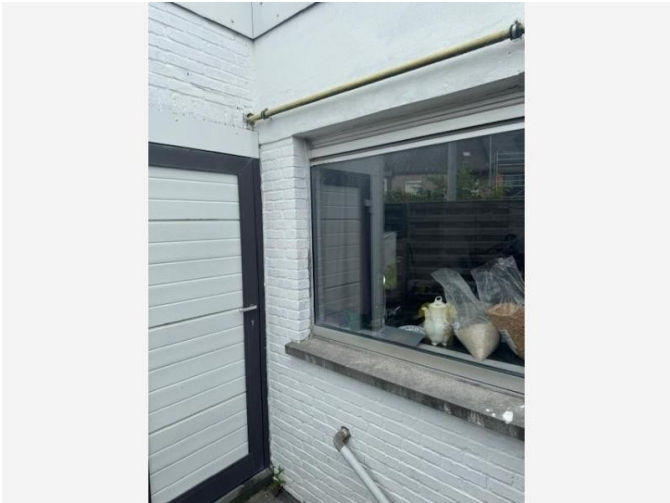
Geen asbest

#	Type	Referentie	Resultaat
5.1	Puntmonster	MM-01	Geen asbest

<b>Beschrijving</b>	Kit ramen
<b>Omgeving</b>	Buiten
<b>Primaire drager</b>	Wandopening verticaal (raam, deur, ...)
<b>Bindmiddel van materiaal</b>	Kitten, mastiek, pasta
<b>Gebondenheid op basis van bindmiddel</b>	Hecht
<b>Hoeveelheid (gewicht - aantal)</b>	<ul style="list-style-type: none"><li>• 0,50 kg - 1 stuk</li></ul>
<b>Totaal gewicht</b>	0,50 kg
<b>Identificatiemethode</b>	Vaststelling met monstername
<b>Destructieve handeling voor identificatie</b>	Nee
