# Asbestinventarisatetest

Passerelstraat 16, 3600 Genk

Attestnummer : 20230604-000118.000

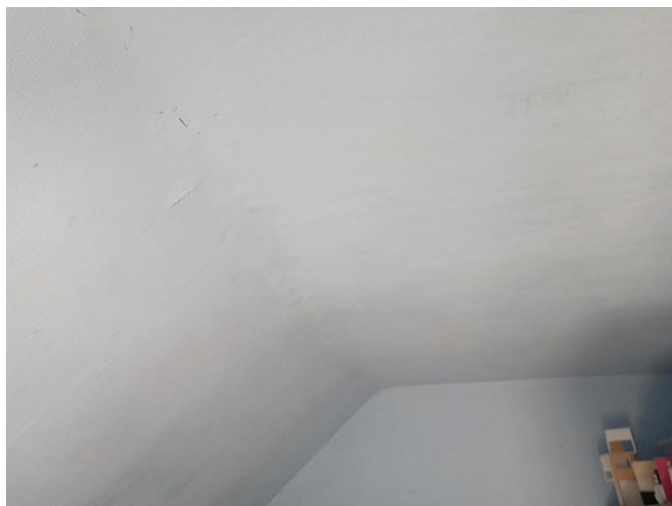
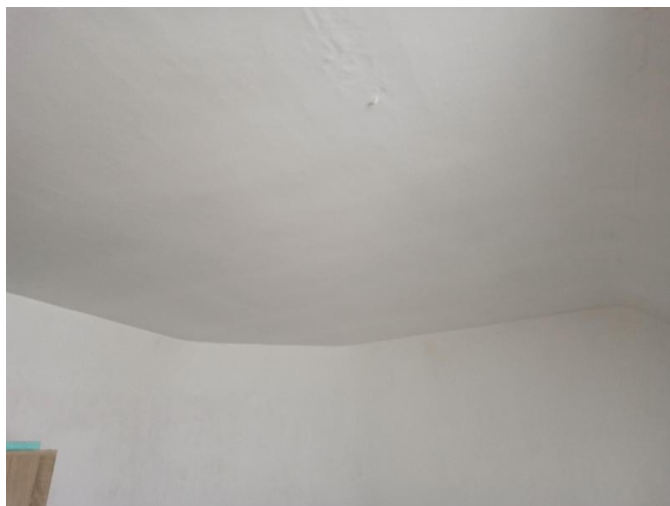
## Fiche 4: Pleisterwerk Plafond

Geen asbest

Overzichtsfoto

Detailfoto

| # | Type | Referentie | Resultaat |
|---|---|---|---|
| 4.1 | Mengmonster | m2 | Geen asbest |

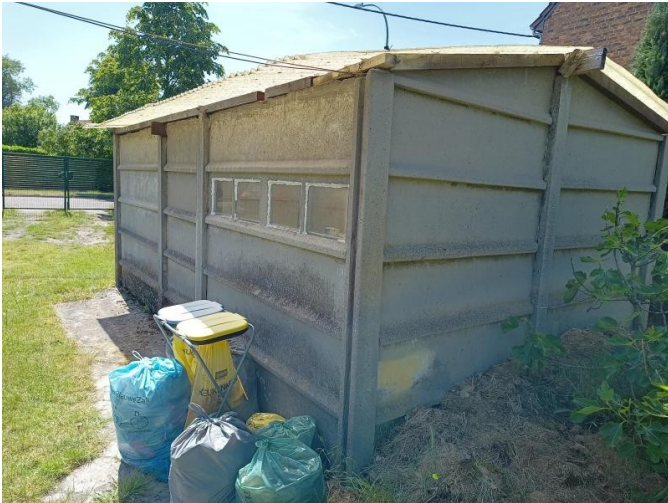
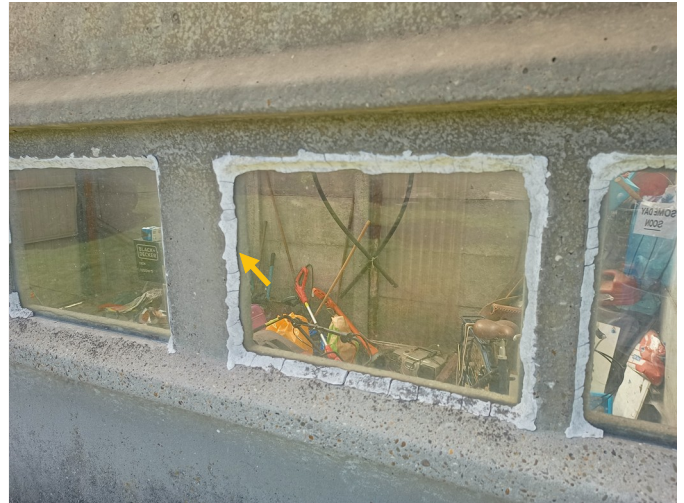
## Fiche 5: Kit venster tuinhuis

Geen asbest

Overzichtsfoto

Detailfoto

| # | Type | Referentie | Resultaat |
|---|---|---|---|
| 5.1 | Puntmonster | M3 | Geen asbest |
