# Asbestinventarisatetest

Hamsesteenweg 51, 3971 Leopoldsburg

Attestnummer : 20230222-000312.000

Uitgegeven op : 22.02.2023

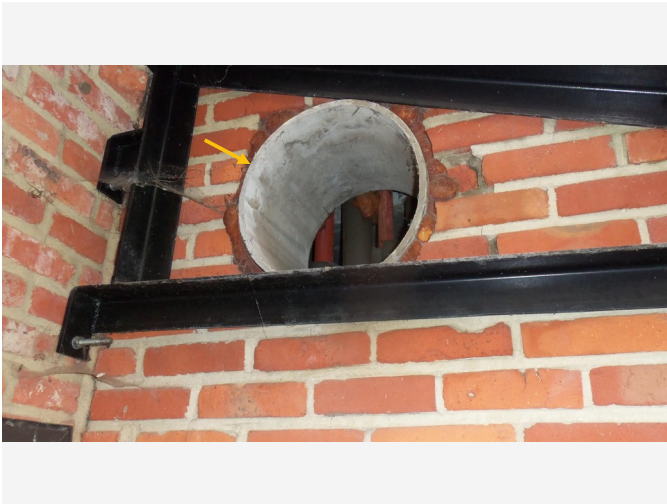
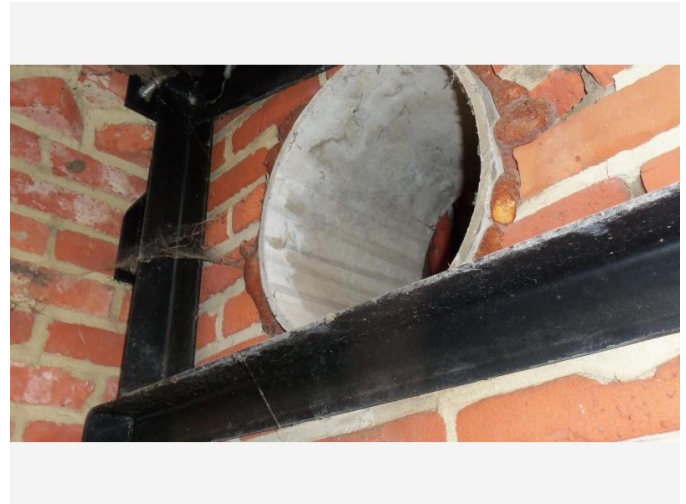
Overzichtsfoto

| Eindbeoordeling materiaalrisico | Zeer laag materiaalrisico en/of zeer lage kans op vezelvrijgave |

| Gebondenheid | Categorie 1: hechtgebonden in oorsprong |
| Asbestsoort (vezeltype) | Crocidoliet aanwezig |
| Asbestconcentratie | Laag (< 50%) |
| Afschermingsgraad van het gehele materiaal | Stootvaste afscherming of omkasting |
| Toestand van het materiaal | Licht beschadigd, licht verweerd. Intact materiaal type Pical – asbestboard of categorie III 'gebondenheid' |

| Beschrijving | buis |
| Asbestmateriaal | Buis, koker, leiding, pijp, doorvoer |
| Bindmiddel van asbestmateriaal | Cement |

Het asbestmateriaal valt onder de mijlpaal van 2040.

Zorgvuldig beheren

- Zorg voor een veilig beheer. Vermijd het beschadigen van het asbestmateriaal. Controleer de toestand jaarlijks op wijzigingen.

- Eenvoudige handelingen: mag via doe-het-zelf of door werknemer(s) met opleidingsattest eenvoudige handelingen  
Voorzichtig het PUR schuim los snijden.

Buis in zijn geheel wegnemen, verpakken in plastic en afvoeren naar het containerpark als asbesthoudend afval.
