# Asbestinventarisatetest

Veeweideweg 21, 3150 Haacht

Attestnummer : 20240802-000048.000

**Asbestveilig**

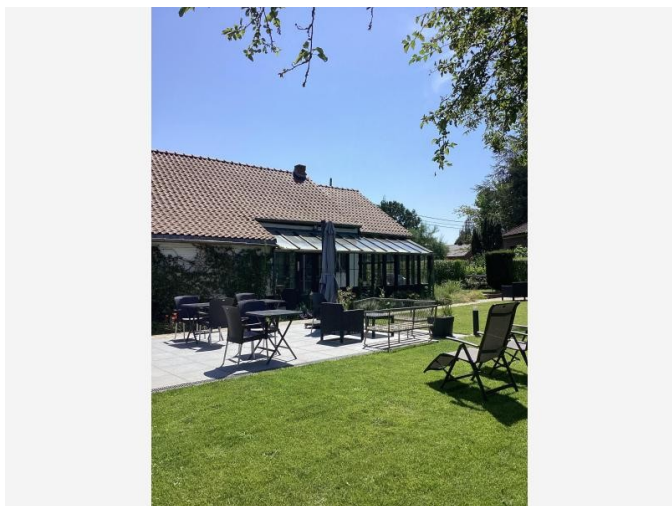
*Situeringsfoto*

### Uitgesloten van inspectie

**Bouwjaar:** 2017

*Constructies gebouwd vanaf 2001 moeten niet onderzocht worden*
