# Asbestinventarisatetest

Dorpsstraat 8/2, 2500 Lier

Attestnummer : 20231008-000131.000

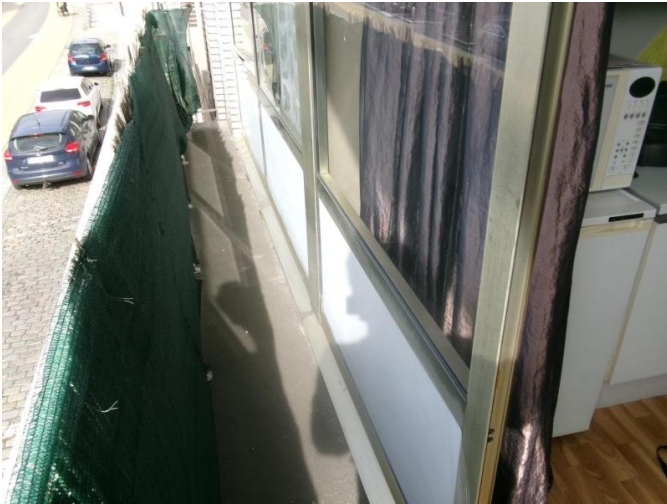
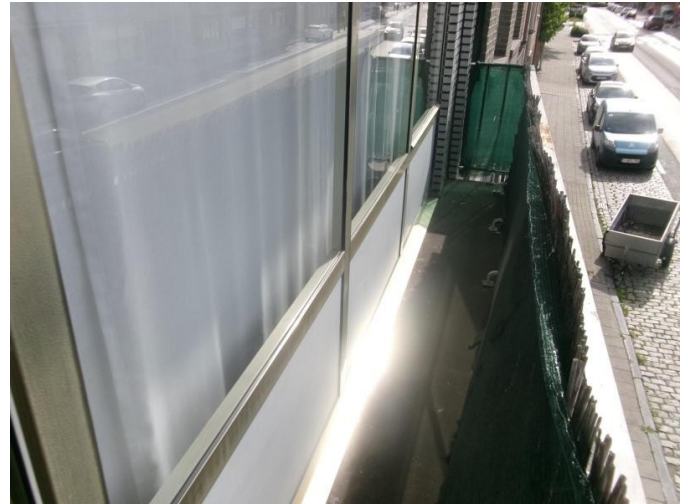
Overzichtsfoto

Detailfoto

| Eindbeoordeling materiaalrisico | Zeer laag materiaalrisico en/of zeer lage kans op vezelvrijgave |

| Asbestsoort (vezeltype) | Crocidoliet aanwezig |
| Toestand van het materiaal | Onbeschadigd, niet verweerd |

| Beschrijving | glassal |
| Asbestmateriaal | Plaat, paneel, tablet - Geëmailleerd, type Glasal |
| Hoeveelheid (oppervlakte - dikte - aantal) | • 1,50 m <sup>2</sup> - 0,80 cm - 7 stuks |

| <b>Opmerking</b> | platen in raam aan straatkant |

Het asbestmateriaal valt onder de mijlpaal van 2040.

Zorgvuldig beheren

- Verwijder dit asbestmateriaal zo snel mogelijk. Volg de toestand goed op.

- Eenvoudige handelingen: mag via doe-het-zelf of door werknemer(s) met opleidingsattest eenvoudige handelingen ramen kunnen in hun geheel verwijderen worden.
- Eenvoudige handelingen: enkel door erkend asbestverwijderaar aangeraden door

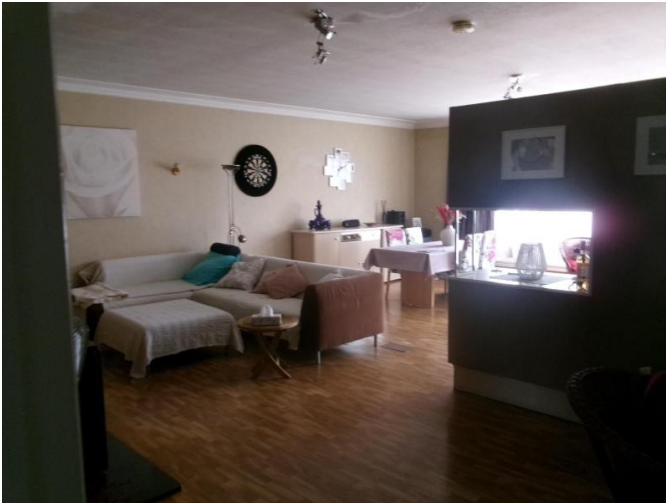
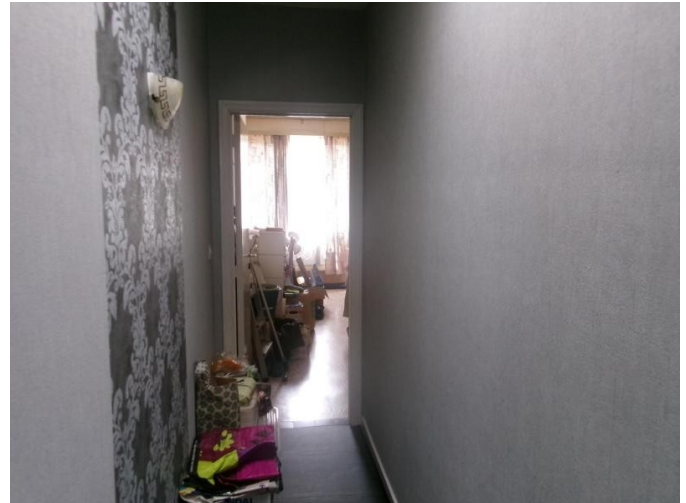
Overzichtsfoto

Detailfoto

Geen asbest

| # | Type | Referentie | Resultaat |
|---|---|---|---|
| 2.1 | Mengmonster | D8-1M M32585 Mengstaal pleister muur | Geen asbest |
| 2.2 | Mengmonster | D8-2P M32586 Mengstaal pleister plafond | Geen asbest |

| Beschrijving | pleister |

| <b>Opmerking</b> | extrapolatie van onderliggend appartement waarbij geen asbest werd teruggevonden in het pleisterwerk. (stalenlocaties van onderstaande woning gemarkeerd) |
