# Asbestinventarisatetest

Amsterdamstraat 45/0301, 8400 Oostende

Attestnummer : 20230913-000247.000

## Asbestveilig

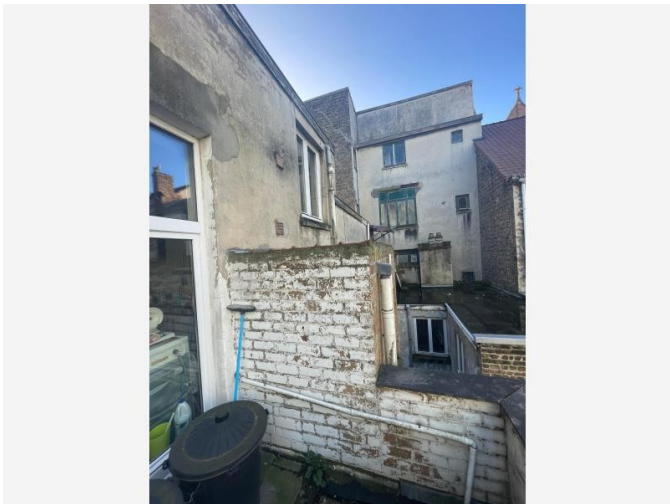
Overzichtsfoto

Detailfoto

Het asbestmateriaal valt onder de mijlpaal van 2040.

| Eindbeoordeling materiaalisico | Laag materiaalisico en/of verlaagde kans op vezelvrijgave |

| Asbestsoort (vezeltype) | Crocidoliet aanwezig |
| Asbestconcentratie | Laag (< 50%) |
| Toestand van het materiaal | Licht beschadigd, licht verweerd. Intact materiaal type Pical – asbestboard of categorie III 'gebondenheid' |

| Beschrijving | deksteen |
| Asbestmateriaal | Deksteen, muurkap - Vol |
| Bindmiddel van asbestmateriaal | Cement |

- Zorg voor een veilig beheer. Vermijd het beschadigen van het asbestmateriaal. Controleer de toestand jaarlijks op wijzigingen.

- Eenvoudige handelingen: mag via doe-het-zelf of door werknemer(s) met opleidingsattest eenvoudige handelingen  
Gebruik steeds de nodige zorg aan voorbereiding van de werkplek (vochtige doeken, benevelen, ... ) en zorg voor de correcte uitrusting (overall, stofmasker, ... ). Ook het afvoeren van asbest naar het recyclagepark gebeurt onder verplichte richtlijnen (afdekken, asbestzakken, ... )

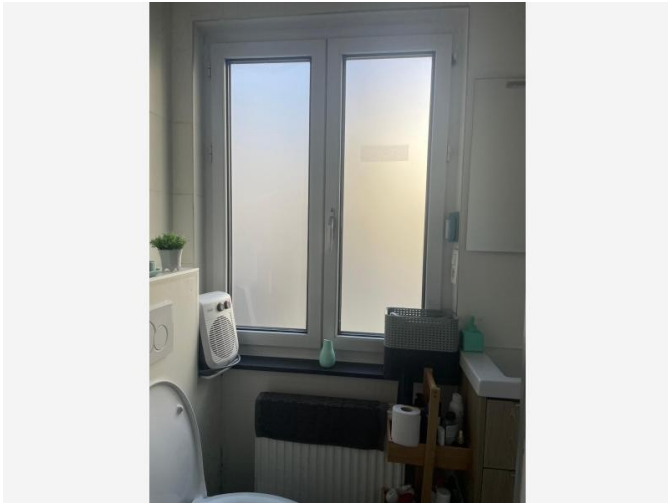
Vrije foto

Bij verwijderen van de wandtegels, extra staalnamen aangeraden. Tegellijm is een gekende asbest-toepassing.

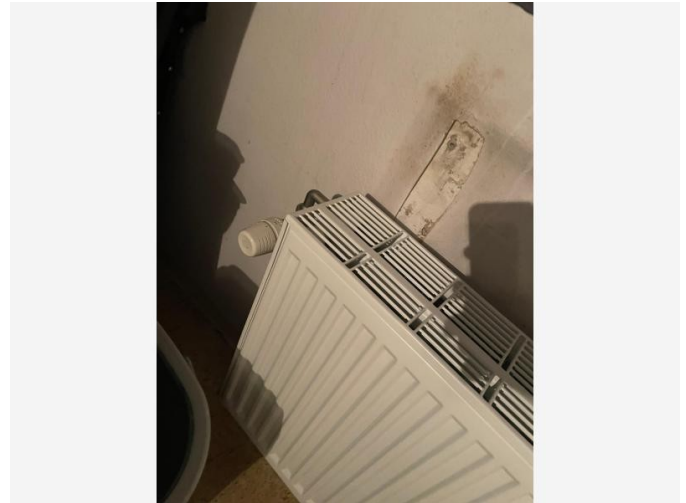
## Fiche 5: pleisterwerk muren

Overzichtsfoto

Detailfoto

Geen asbest

| # | Type | Referentie | Resultaat |
|---|---|---|---|
| 5.1 | Mengmonster | 1 | Geen asbest |

| <b>Bindmiddel van materiaal</b> | Gips - kalk |
