Asbestinventarisatetest

Zeelaan 116/0401, 8660 De Panne

Attestnummer : **20240709-000075.000**

Uitgegeven op : **09.07.2024**

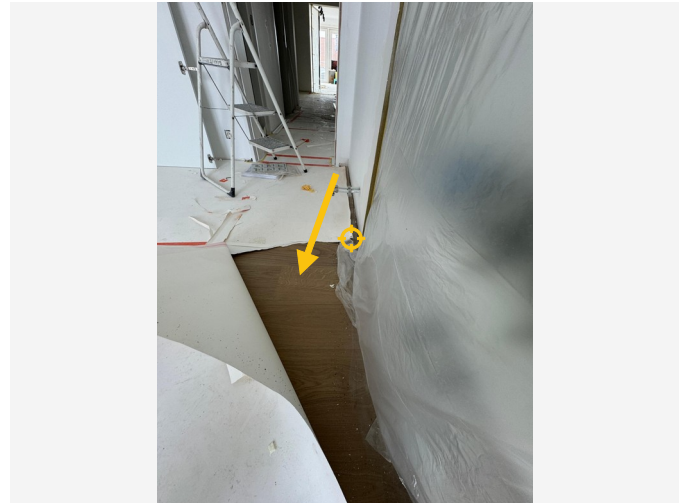
Fiche 2: vinylvloer slaapkamers

Geen asbest

Conclusie

Afvalstof, geen asbest

#	Type	Referentie	Resultaat
2.1	Mengmonster	3B	Geen asbest

Beschrijving	vinylvloer slaapkamers
Type afvalstof	Betreft resten (contaminatie) van verwerking of beschadiging
Type resten (contaminatie)	<ul style="list-style-type: none">• Stof, deeltjes < 4 mm, flinters, gruis (los, opliggend)
Materialen	<ul style="list-style-type: none">• appartement
Bron van de resten	Bron van de resten is niet meer aanwezig
Omgeving	Binnen
Primaire drager	Vloer
Gebondenheid resten	Niet hecht
Hoeveelheid (gewicht - aantal)	<ul style="list-style-type: none">• 0,50 kg - 1 stuk
Totaal gewicht	0,50 kg
Identificatiemethode	Vaststelling met monstername
Opmerking	De oude asbesthoudende vinylvloer werd uitgebroken. De eigenaar kan geen attest voorleggen van correcte verwijdering via een hermetische zone. Er werden kleefstalen genomen waarin geen asbestvezels gedetecteerd konden worden. Er is een nieuwe vloerbekleding aangebracht

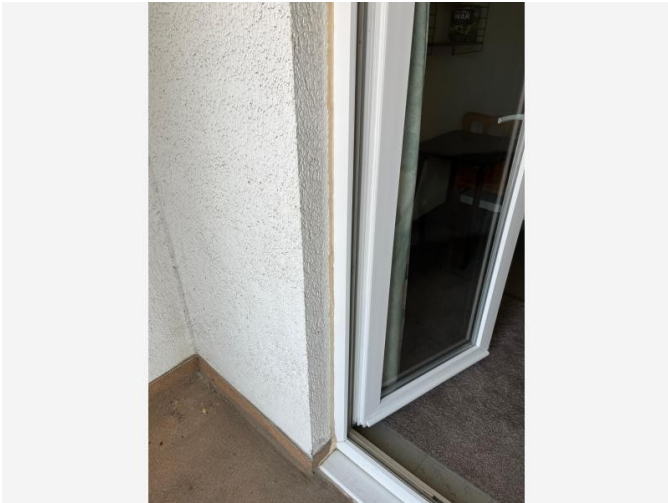
Conclusie

Geen asbest

#	Type	Referentie	Resultaat
5.1	Puntmonster	23-030608	Geen asbest

Beschrijving	Mastiek ramen
Omgeving	Buiten
Primaire drager	Wandopening verticaal (raam, deur, ...)
Bindmiddel van materiaal	Kitten, mastiek, pasta
Gebondenheid op basis van bindmiddel	Hecht
Hoeveelheid (gewicht - aantal)	• 34,76 kg - 1 stuk
Totaal gewicht	34,76 kg
Identificatiemethode	Vaststelling met monstername
Destructieve handeling voor identificatie	Nee
