# Asbestinventarisatetest

Laurierstraat 72, 9052 Gent

Attestnummer : **20250513-000193.000**

Uitgegeven op : **13.05.2025**

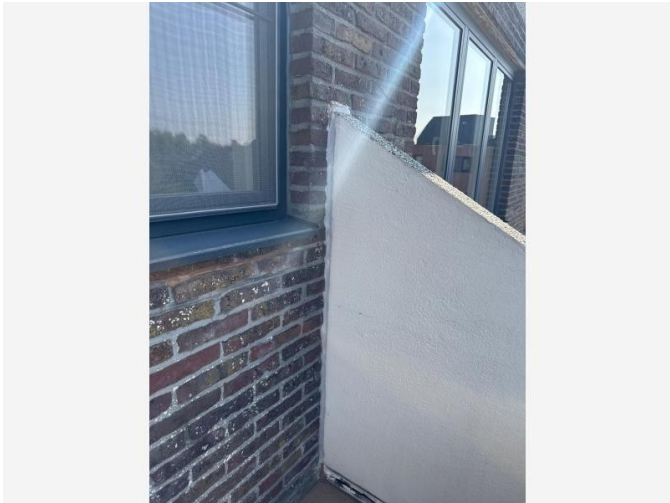
Er werd tijdens de inspectie geen verdachte mastiek waargenomen. De raamkaders zijn afgewerkt met rubbers of silicone.
