# Asbestinventarisatetest

Rozenberg 171/2, 2400 Mol

Attestnummer : **20240708-000089.000**

Uitgegeven op : **08.07.2024**

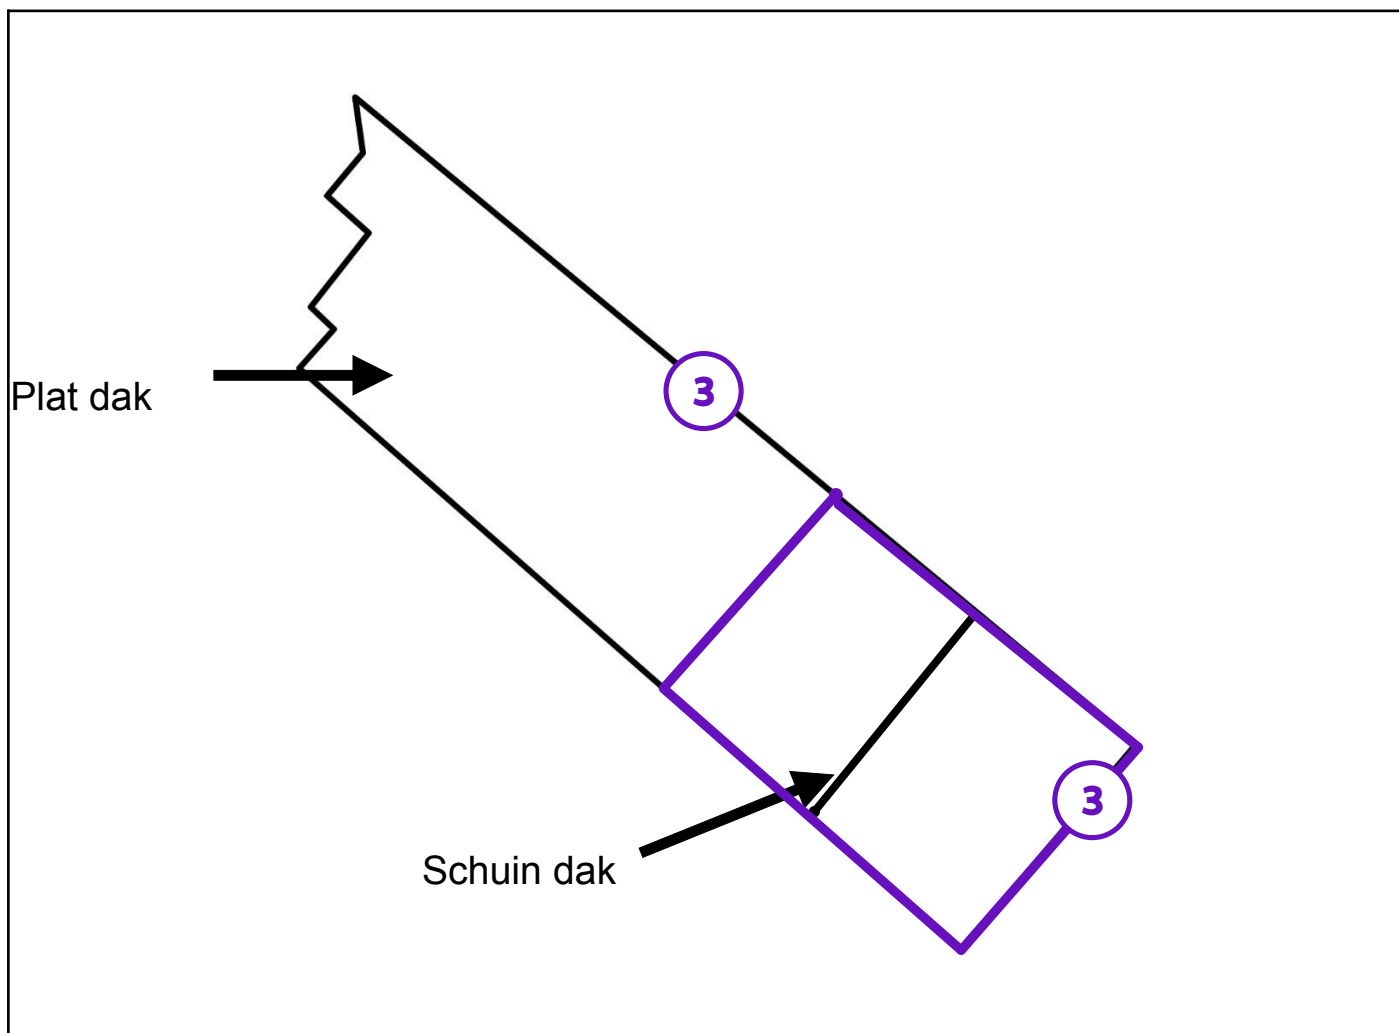
## Plan 1.3: Hoofdgebouw plan dak

Beschrijving	Type	Actie
3. Leien dak GD	Advies	-

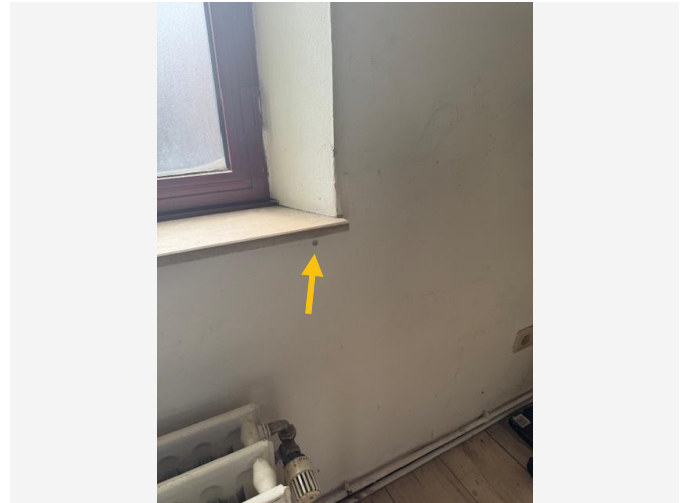
## Fiche 4: Pleisterwerk muren

Geen asbest

#	Type	Referentie	Resultaat
4.1	Mengmonster	MM-01	Geen asbest

Beschrijving	Pleisterwerk muren
Omgeving	Binnen
Primaire drager	Binnenwand
Bindmiddel van materiaal	Gips - kalk
Gebondenheid op basis van bindmiddel	Niet-hechtgebonden
Hoeveelheid (oppervlakte - dikte - aantal)	• 80,00 m <sup>2</sup> - 2,00 cm - 1 stuk
Totaal volume	1,60 m <sup>3</sup>
Identificatiemethode	Vaststelling met monstername
Destructieve handeling voor identificatie	Nee
