# Asbestinventarisatetest

Marktlaan 38/0201, 8660 De Panne

Attestnummer : 20221208-000263.001

## Zone 1: Hoofdgebouw

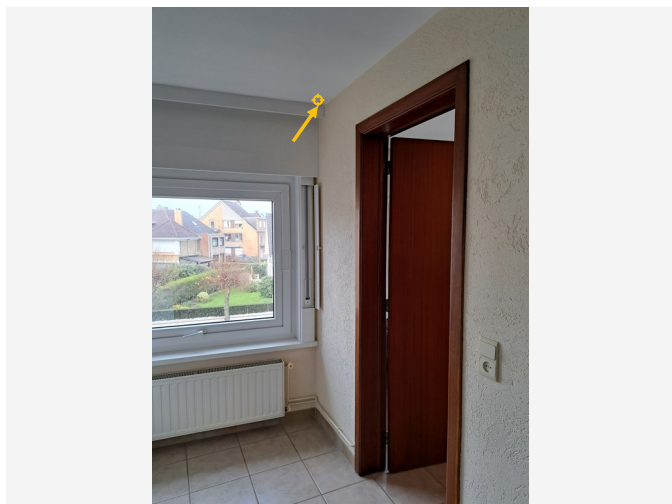
# Fiche 1: Pleister plafond appartement

Geen asbest

| # | Type | Referentie | Resultaat |
|---|---|---|---|
| 1.1 | Mengmonster | A2 | Geen asbest |

| Opmerking | 1 mengstaal werd aangemaakt op basis van 5 deelstalen verspreid over de verschillende wooneenheden. |

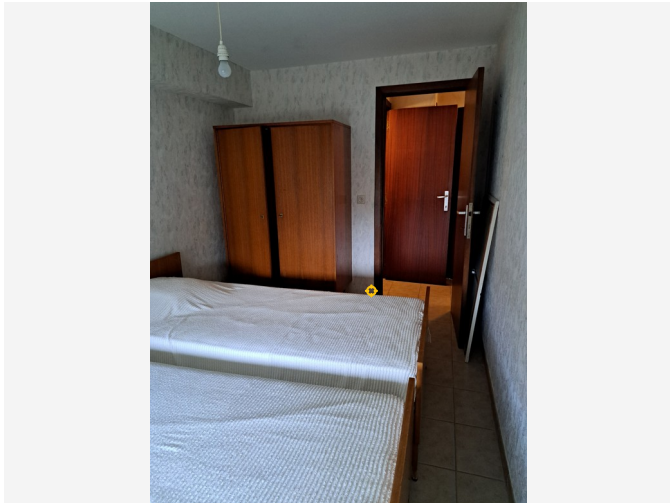
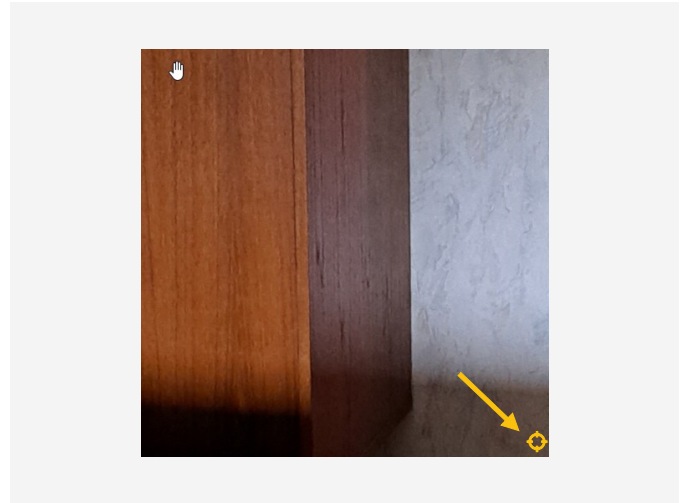
## Fiche 2: Pleister muren appartement

Geen asbest

| # | Type | Referentie | Resultaat |
|---|---|---|---|
| 2.1 | Mengmonster | A1 | Geen asbest |

| Opmerking | 1 mengstaal werd aangemaakt op basis van 5 deelstalen verspreid over de verschillendne wooneenheden. |

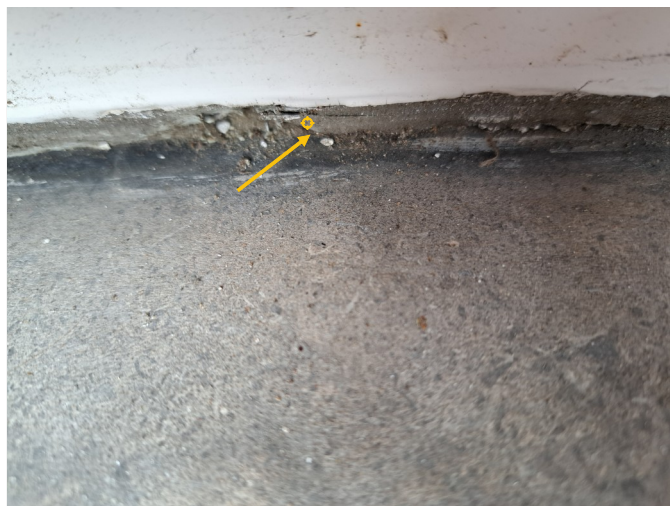
## Fiche 3: Mastiek ramen achtergevel

Geen asbest

| # | Type | Referentie | Resultaat |
|---|---|---|---|
| 3.1 | Puntmonster | A4 | Geen asbest |

| Opmerking | Mastiek tussen schrijn- en metselwerk |
