# Asbestinventarisatetest

Lindelsebaan 35/1, 3900 Pelt

Attestnummer : 20240117-000302.000

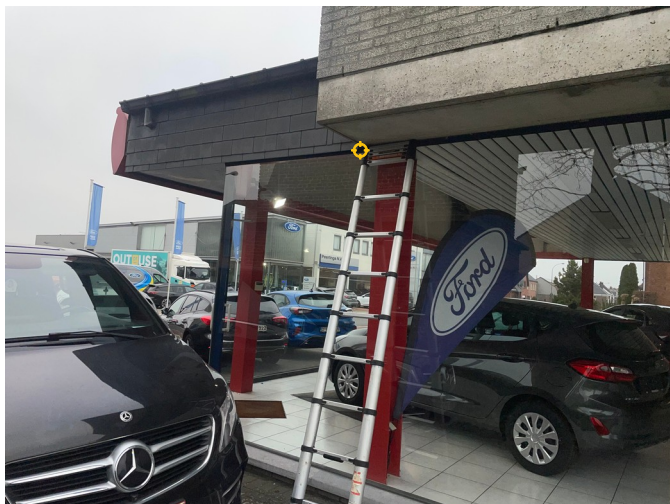
| Fiche 1: Leien op het dak..... | 10 |

Overzichtsfoto

Detailfoto

| Eindbeoordeling materiaalrisico | Verhoogd materiaalrisico en/of verhoogde kans op vezelvrijgave |

| Asbestsoort (vezeltype) | Alleen chrysotiel |
| Asbestconcentratie | Laag (< 50%) |
| Toestand van het materiaal | Matig beschadigd, matig verweerd |

| Beschrijving | Leien op het dak |
| Asbestmateriaal | Dak- en gevelbekleding - Lei, shingle |
| Hoeveelheid (oppervlakte - aantal) | • 60,00 m <sup>2</sup> - 1 stuk |

Het asbestmateriaal valt onder de mijlpaal van 2034.

Verwijderen

- Zorg voor een veilig beheer. Vermijd het beschadigen van het asbestmateriaal. Controleer de toestand jaarlijks op wijzigingen.
- Hemelwater dat afspoelt van asbestcement daken of gevels kan asbestdeeltjes bevatten. Gebruik het enkel voor gesloten circuits (bv. spoelen toiletten). Reinig na het vervangen van het dak of de gevel de dakgoten en regenwaterput of -ton om asbesthoudend sediment of slib te verwijderen

- Eenvoudige handelingen: enkel door erkend asbestverwijderaar  
De leien zijn genageld en kunnen dus onmogelijk verwijderd worden zonder breuken en stofverspreiding te veroorzaken. Dit moet door een erkend asbestverwijderaar gedaan worden.

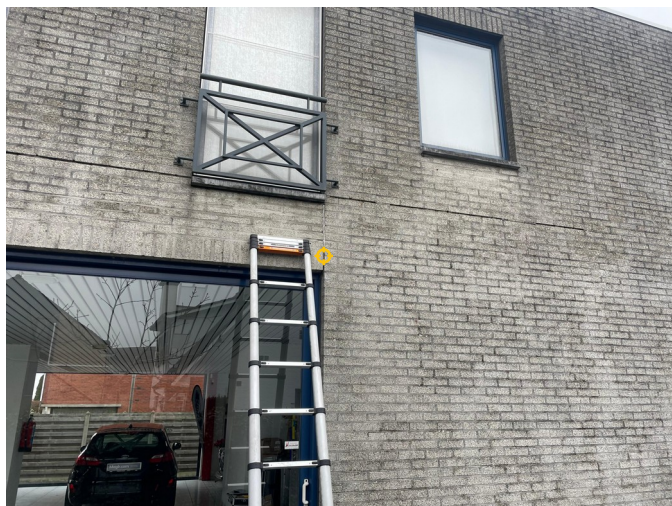
## Fiche 2: Stopverf aan de buitengevels

Geen asbest

Overzichtsfoto

Detailfoto

| # | Type | Referentie | Resultaat |
|---|---|---|---|
| 2.1 | Puntmonster | 3 | Geen asbest |

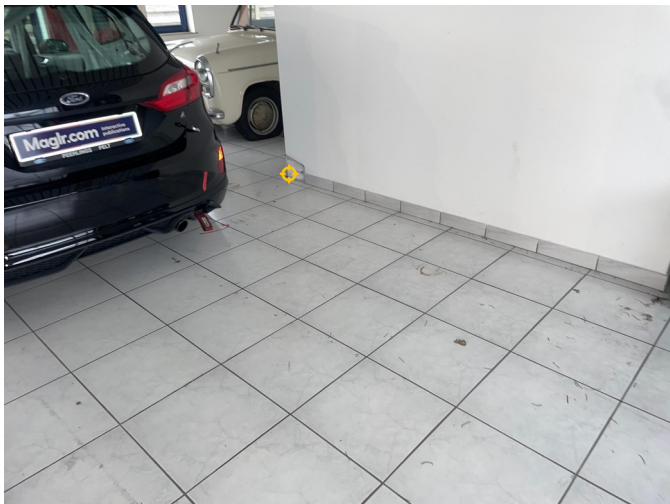
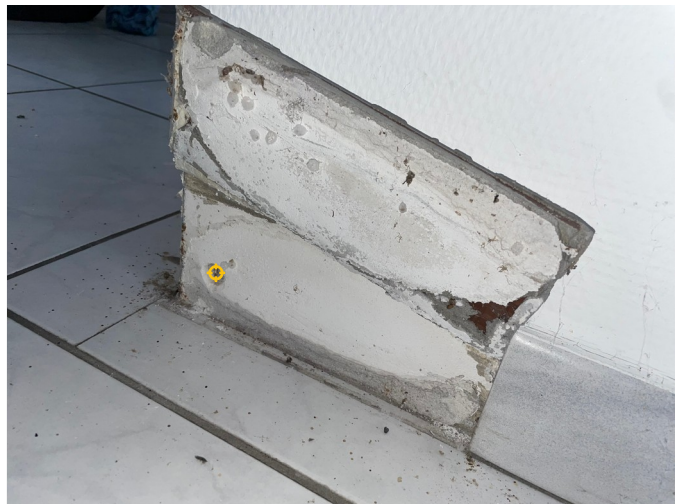
## Fiche 3: Pleisterwerk muren

Geen asbest

Overzichtsfoto

Detailfoto

| # | Type | Referentie | Resultaat |
|---|---|---|---|
| 3.1 | Mengmonster | 1 | Geen asbest |

| Opmerking | De plafonds zijn allemaal vals en dus is daar geen klassiek pleisterwerk aanwezig. Daarom is hier enkel een mengmonster genomen van het pleisterwerk op de muren. |
