# Asbestinventarisatetest

André Dumontlaan 210/BU21, 3600 Genk

Attestnummer : 20230809-000409.001

Uitgegeven op : 09.08.2023

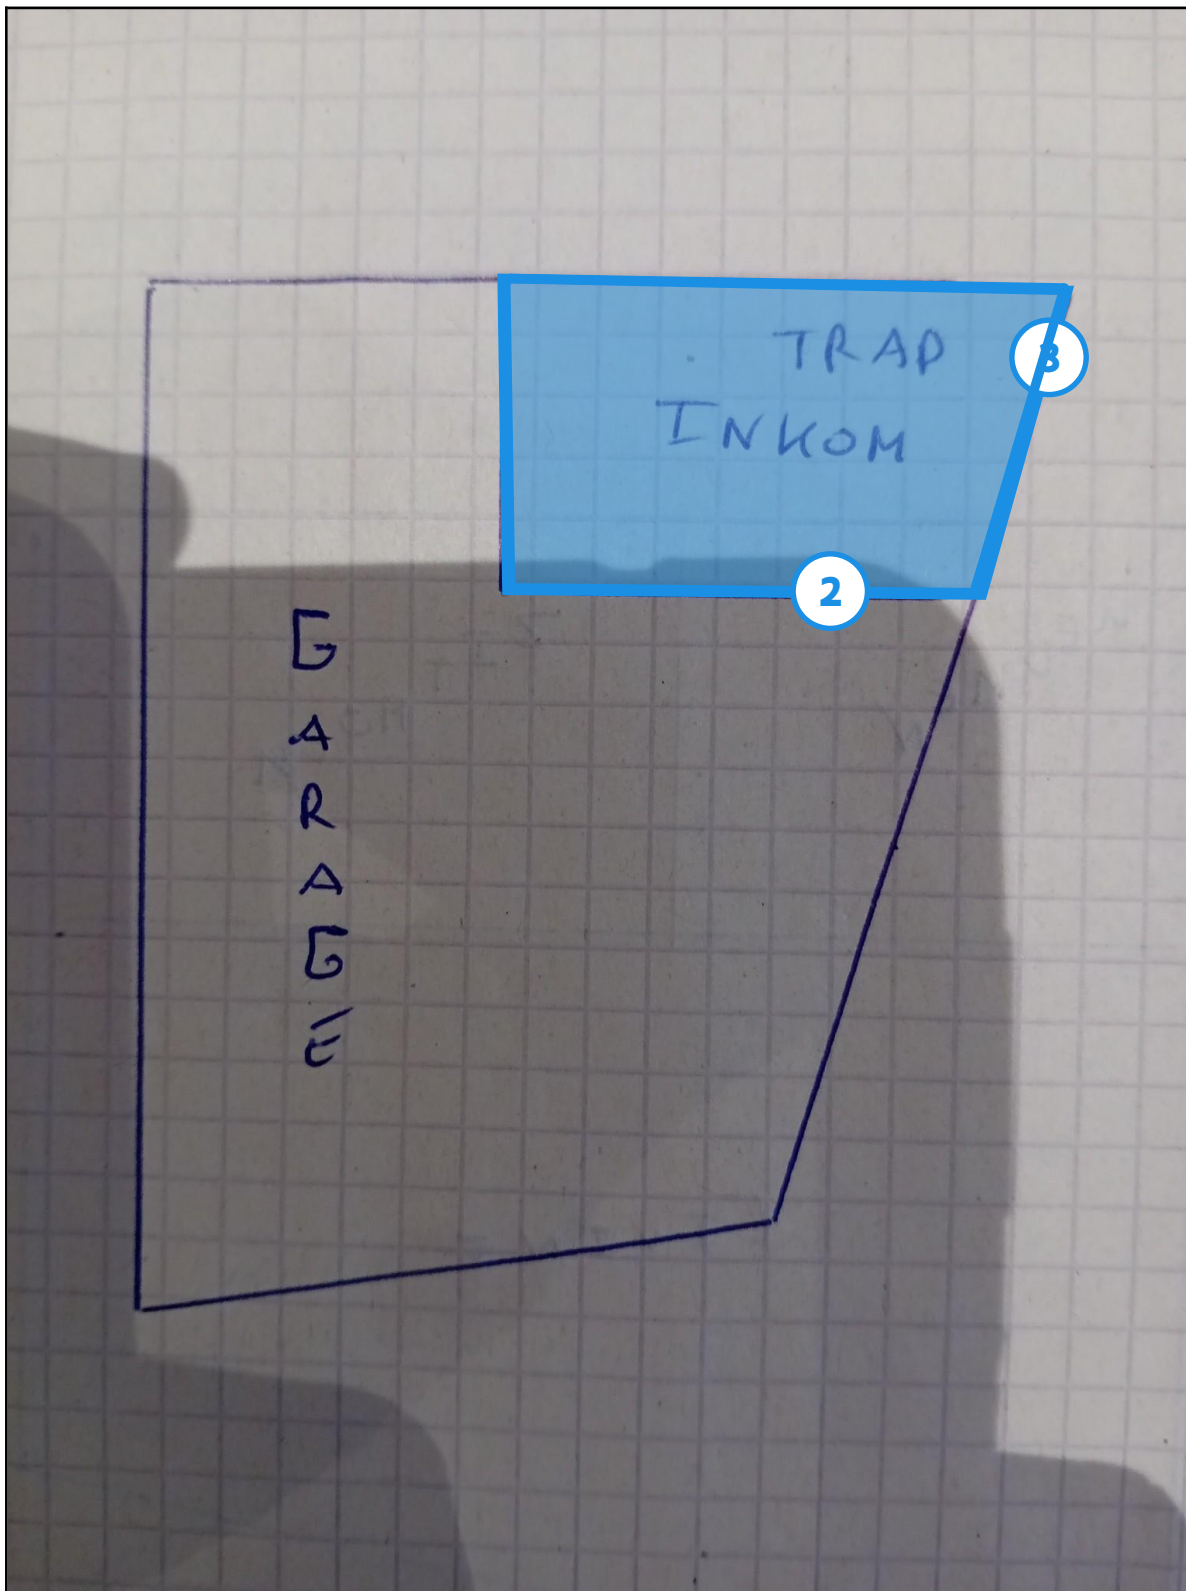
## Plan 1.1: Gelijkvloers

2. Pleisterwerk muren	Geen asbest	-
3. Pleisterwerk plafond	Geen asbest	-
