# Asbestinventarisatetest

Heiststeenweg 4/3, 2580 Putte

Attestnummer : **20250319-000337.000**

Uitgegeven op : **19.03.2025**

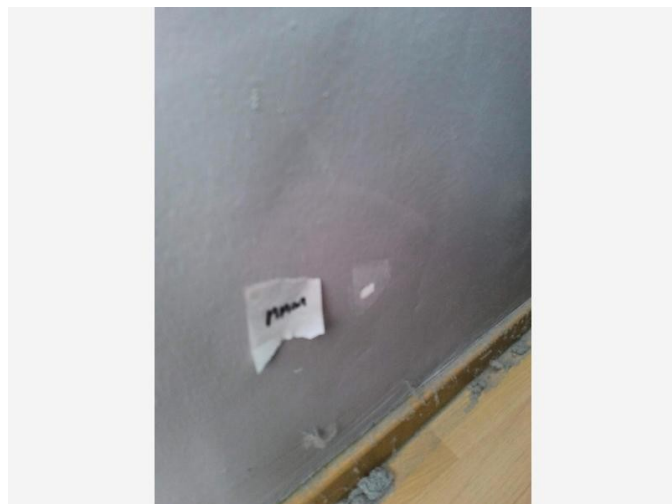
Detailfoto

## Fiche 2: Pleisterwerk aan muren

Geen asbest

| # | Type | Referentie | Resultaat |
|---|---|---|---|
| 2.1 | Mengmonster | MM01 | Geen asbest |
