# Asbestinventarisatetest

Gebroeders van Raemdoncklaan 69/1, 2650 Edegem

Attestnummer : **20250512-000055.000**

## Zone 1: Gelijkvloers appartement

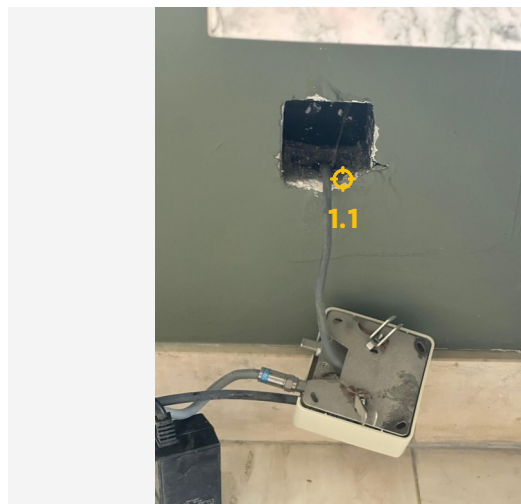
## Fiche 1: Pleisterwerk Binnenwand

Geen asbest

Overzichtsfoto

Detailfoto

| # | Type | Referentie | Resultaat |
|---|---|---|---|
| 1.1 | Mengmonster | MM001 | Geen asbest |

| Beschrijving | Pleisterwerk Binnenwand |
| Bindmiddel van materiaal | Gips - kalk |
| Gebondenheid op basis van bindmiddel | Niet-hechtgebonden |
| Hoeveelheid (oppervlakte - dikte - aantal) | • 250,00 m <sup>2</sup> - 1,00 cm - 1 stuk |

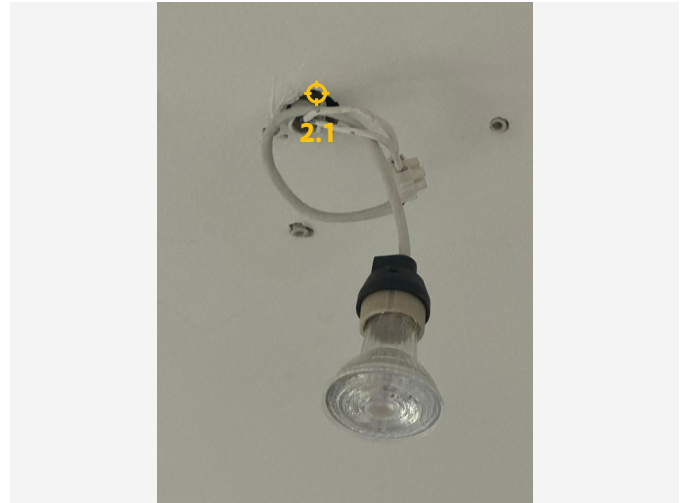
## Fiche 2: Pleisterwerk Plafond

Geen asbest

Overzichtsfoto

Detailfoto

| # | Type | Referentie | Resultaat |
|---|---|---|---|
| 2.1 | Mengmonster | MM002 | Geen asbest |

| Beschrijving | Pleisterwerk Plafond |
| Bindmiddel van materiaal | Gips - kalk |
| Gebondenheid op basis van bindmiddel | Niet-hechtgebonden |
| Hoeveelheid (oppervlakte - dikte - aantal) | • 110,00 m <sup>2</sup> - 1,00 cm - 1 stuk |
