# Asbestinventarisatetest

Europaplein 9/202, 8670 Koksijde

Attestnummer : **20241231-000204.000**

Uitgegeven op : **31.12.2024**

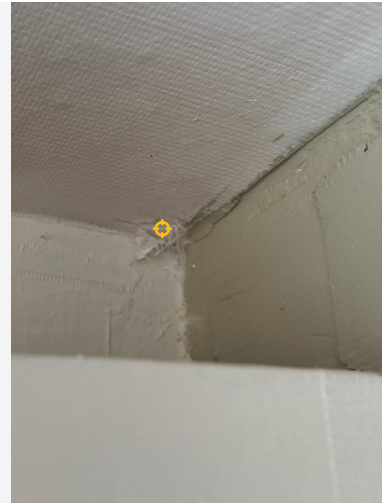
## Fiche 2: pleisterwerk plafond

Overzichtsfoto

Detailfoto

Geen asbest

| # | Type | Referentie | Resultaat |
|---|---|---|---|
| 2.1 | Mengmonster | 2 | Geen asbest |

| Bindmiddel van materiaal | Gips - kalk |
| Hoeveelheid (oppervlakte - dikte - aantal) | • 40,00 m <sup>2</sup> - 1,00 cm - 1 stuk |
| Opmerking | hoeveelheden bij benadering. Staalname in living en keuken. Geen stooklokaal of traphal aanwezig op het inspectiegebied. |

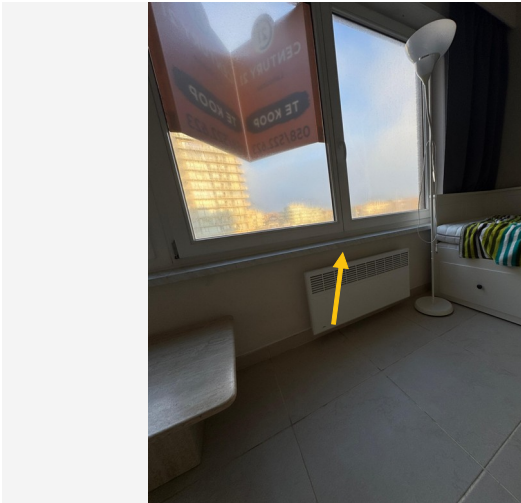
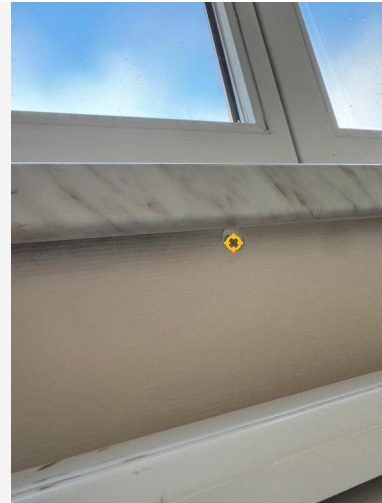
## Fiche 3: pleisterwerk wand

Overzichtsfoto

Detailfoto

Geen asbest

| # | Type | Referentie | Resultaat |
|---|---|---|---|
| 3.1 | Mengmonster | 1 | Geen asbest |

| Bindmiddel van materiaal | Gips - kalk |
| Hoeveelheid (oppervlakte - dikte - aantal) | • 39,00 m <sup>2</sup> - 1,00 cm - 1 stuk |
| Opmerking | hoeveelheden bij benadering. Staalname in living en keuken. Geen stooklokaal of traphal aanwezig op het inspectiegebied. |
