# Asbestinventarisatetest

Schoolstraat 6, 8540 Deerlijk

Attestnummer : 20240228-000382.000

Uitgegeven op : 28.02.2024

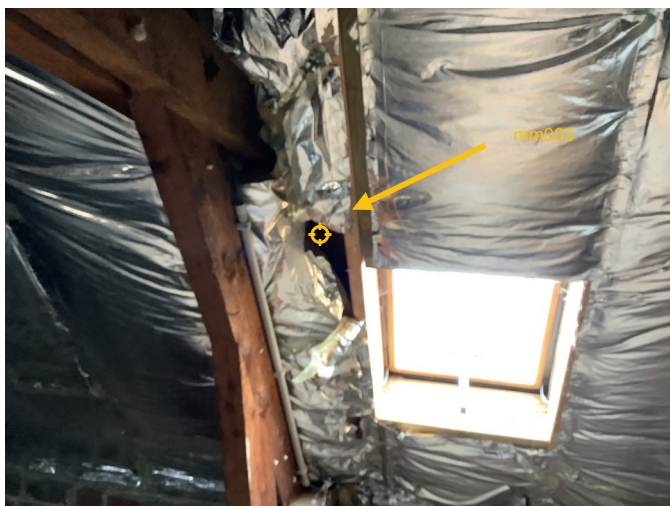
Overzichtsfoto

Detailfoto

| Eindbeoordeling materiaalsrisico | Zeer laag materiaalsrisico en/of zeer lage kans op vezelvrijgave |

| Gebondenheid | Categorie 1: hechtgebonden in oorsprong |
| Asbestsoort (vezeltype) | Alleen chrysotiel |
| Asbestconcentratie | Laag (< 50%) |
| Toestand van het materiaal | Onbeschadigd, niet verweerd |

| # | Type | Referentie | Resultaat |
|---|---|---|---|
| 1.1 | Puntmonster | MM003 | Chrysotiel |

| Beschrijving | onderdakplaten |
| Asbestmateriaal | Plaat, paneel, tablet - Type Menuiserie |
| Hoeveelheid (oppervlakte - dikte - aantal) | • 41,00 m <sup>2</sup> - 0,50 cm - 1 stuk |

Het asbestmateriaal valt onder de mijlpaal van 2040.

- Zorg voor een veilig beheer. Vermijd het beschadigen van het asbestmateriaal. Controleer de toestand jaarlijks op wijzigingen.

- Eenvoudige handelingen: mag via doe-het-zelf of door werknemer(s) met opleidingsattest eenvoudige handelingen  
Indien het asbestverdachte materiaal volledig intact is en er geen vrije asbestvezels zichtbaar zijn, voorziet de wet geen verplichting om deze asbestverdachte toepassing te laten verwijderen door een firma met een opleidingsattest eenvoudige handelingen. U mag, in principe, deze asbesttoepassing zelf verwijderen met in achtneming van de nodige veiligheidsmaatregelen om uzelf en uw omgeving te beschermen. Tijdens het verwijderen van de asbesttoepassing moet het materiaal intact blijven.

1. verwijder de onderdakplaten
2. verwijder de panlatten op een voorzichtige manier met een klauwhamer
3. bevestigingsnagels onderdakplaten losmaken d.m.v. klauwhamer met blokje hout eronder om beschadiging te vermijden
4. onderdakplaten één voor één losmaken in hun geheel
5. onderdakplaten één voor één voorzichtig stapelen in een asbestafvalzak (niet breken)
6. met het asbestafval kunt u terecht op het recyclagepark of bij een geregistreerde asbestinzamelaar

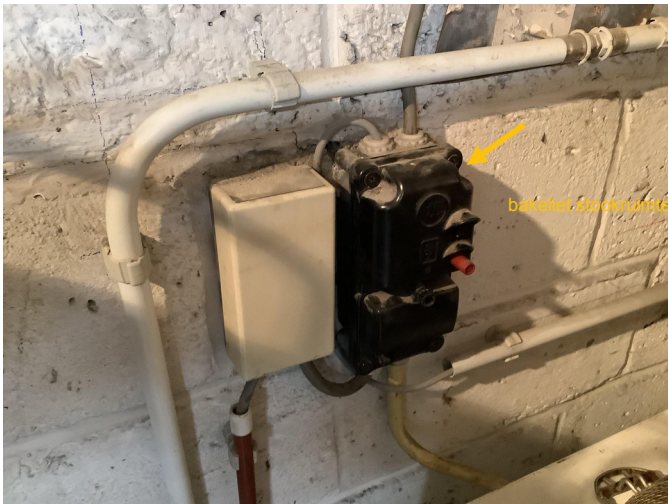
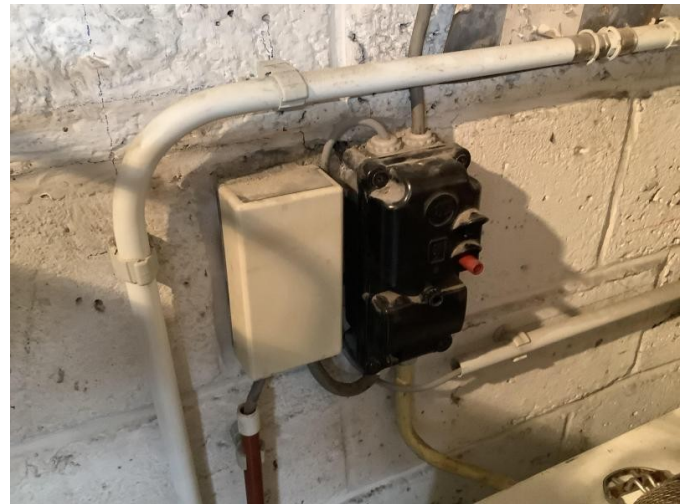
Overzichtsfoto

Detailfoto

| Eindbeoordeling materiaalrisico | Zeer laag materiaalrisico en/of zeer lage kans op vezelvrijgave |

| Gebondenheid | Categorie 1: hechtgebonden in oorsprong |
| Asbestsoort (vezeltype) | Alleen chrysotiel |
| Toestand van het materiaal | Onbeschadigd, niet verweerd |

| Beschrijving | bakeliet |
| Asbestmateriaal | Plaat, paneel, tablet - Type Bakeliet |
| Hoeveelheid (oppervlakte - dikte - aantal) | • 0,20 m <sup>2</sup> - 5,00 cm - 1 stuk |

Het asbestmateriaal valt onder de mijlpaal van 2040.

- Zorg voor een veilig beheer. Vermijd het beschadigen van het asbestmateriaal. Controleer de toestand jaarlijks op wijzigingen.

- Eenvoudige handelingen: mag via doe-het-zelf of door werknemer(s) met opleidingsattest eenvoudige handelingen  
Bij het verwijderen mondmasker ffp 3 dragen en handschoenen ,alles in een daar voorziene asbestafval zak doen en binnen brengen in cointainer park of erkend asbest verwerkende bedrijf .

Doch is het aan te raden om een erkend asbestverwijderaar te raadplegen .

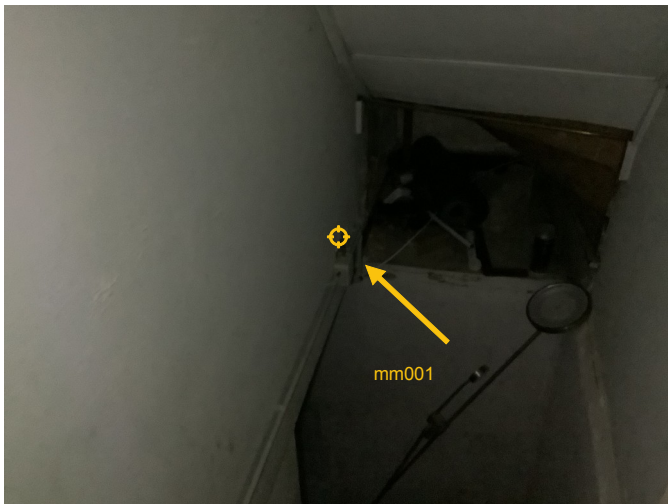
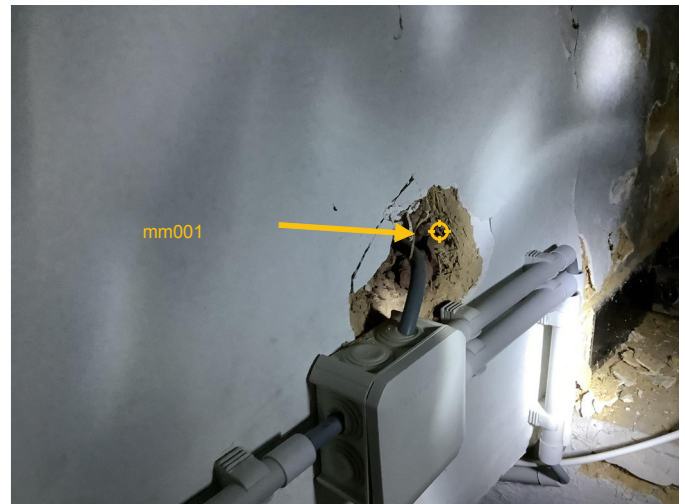
## Fiche 3: Pleister muren

Overzichtsfoto

Detailfoto

Geen asbest

| # | Type | Referentie | Resultaat |
|---|---|---|---|
| 3.1 | Mengmonster | MM001 | Geen asbest |

| Beschrijving | Pleister muren |

| Opmerking | De oppervlakte is bij benadering ,vele muren zijn in gyproc |

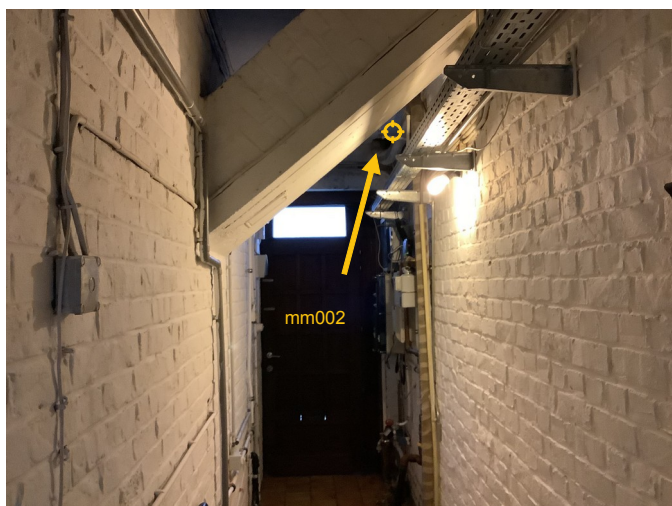
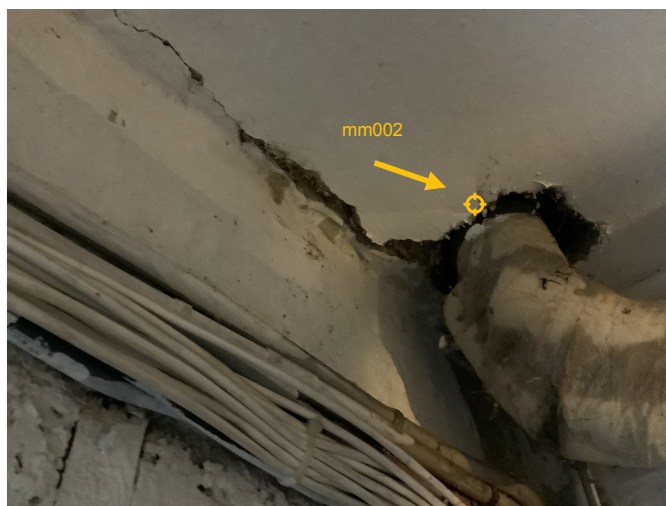
## Fiche 4: pleisterwerk plafond

Overzichtsfoto

Detailfoto

Geen asbest

| # | Type | Referentie | Resultaat |
|---|---|---|---|
| 4.1 | Mengmonster | MM002 | Geen asbest |

| Beschrijving | pleisterwerk plafond |

| <b>Opmerking</b> | <p>De plafond in living en sommige kamers was gyproc .</p> <p>De oppervlakte is bij benadering</p> |
