# Asbestinventarisatetest

Prins Boudewijnlaan 45F, 2970 Schilde

Attestnummer : **20221201-000083.000**

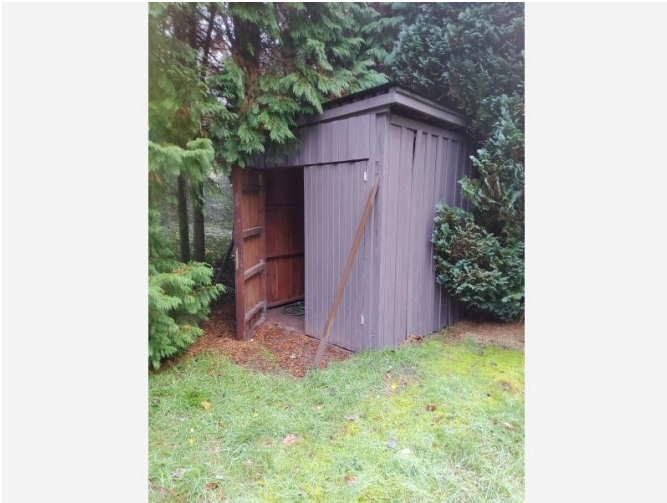
Situeringsfoto

**Bouwjaar:** 2010

*Constructies gebouwd vanaf 2001 moeten niet onderzocht worden*
