# Asbestinventarisattest

Zeedijk 476/701, 8670 Koksijde

Attestnummer : **20230110-000143.000**
Uitgegeven op : **10.01.2023**
Geldig tot : **10.01.2033**

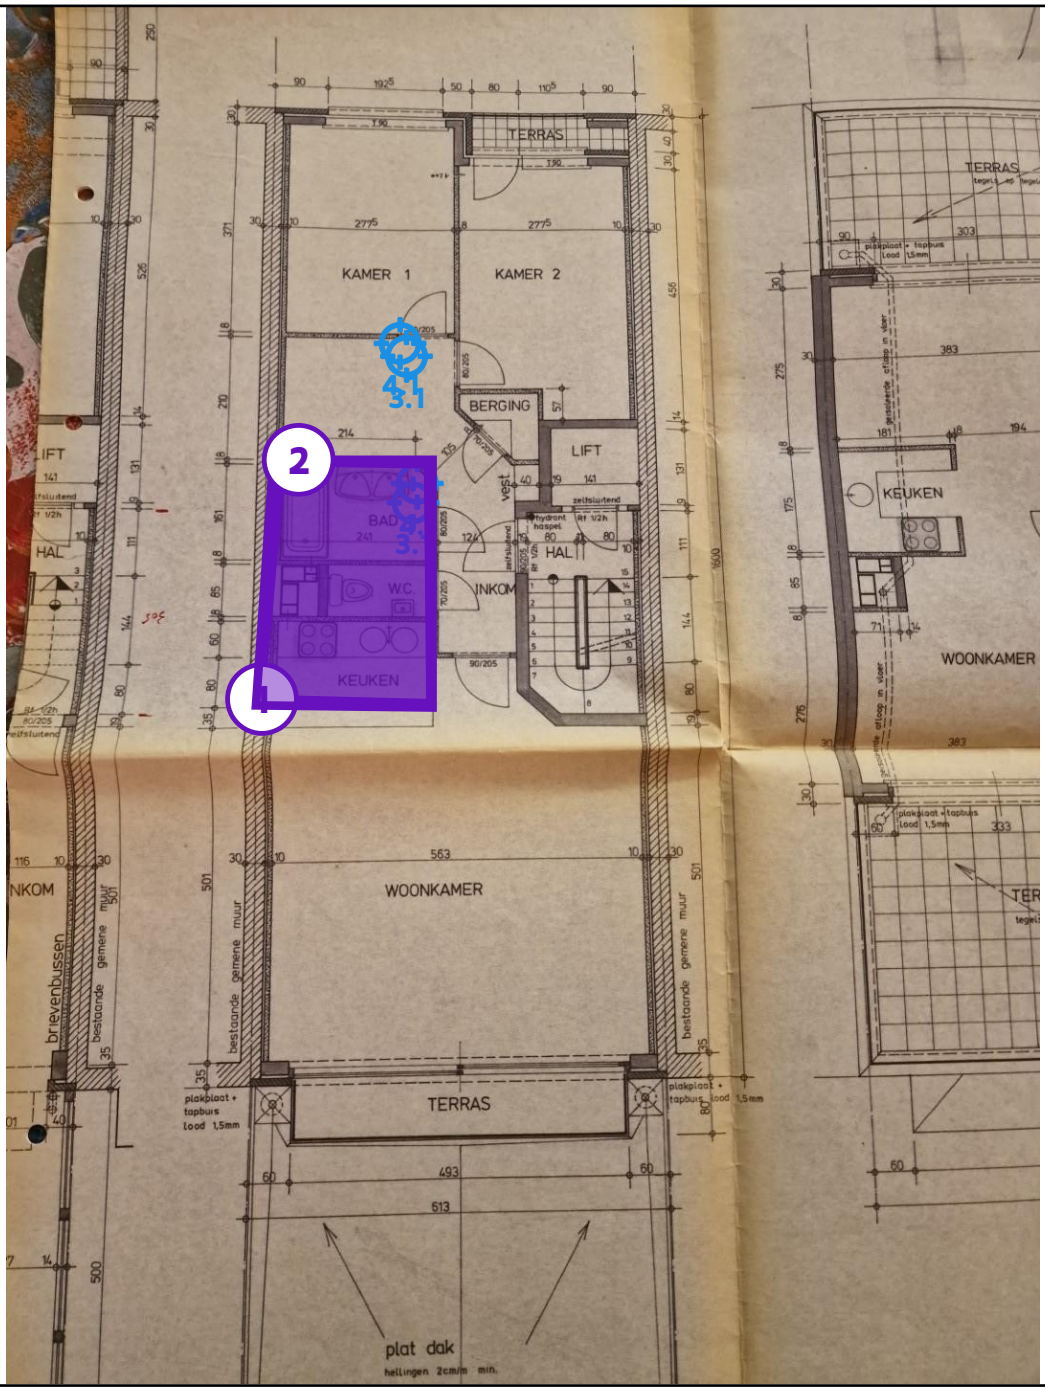
# Plan 1.1: 20230104_090328

| Beschrijving | Type | Actie |
|---|---|---|
| 1. Faiëncelijmen | Advies | - |
| 2. Vloerlijmen | Advies | - |
| 3. Pleister plafonds | Geen asbest | - |

| 4. Pleister plafonds | Geen asbest | - |

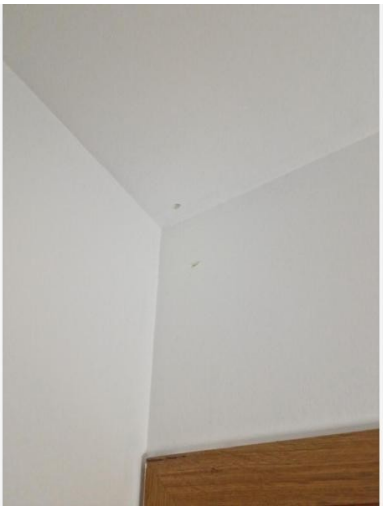
# Fiche 3: Pleister plafonds

Geen asbest

## Conclusie

| # | Type | Referentie | Resultaat |
|---|---|---|---|
| 3.1 | Mengmonster | MM2 | Geen asbest |

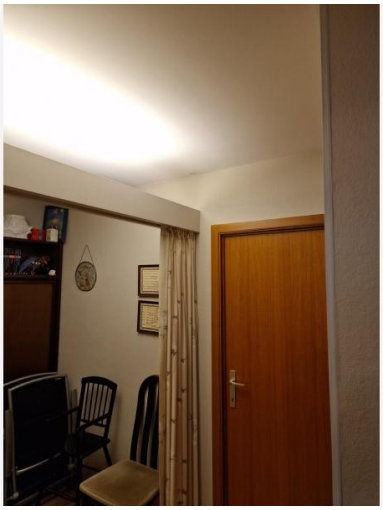
# Fiche 4: Pleister plafonds

Geen asbest

## Conclusie

| # | Type | Referentie | Resultaat |
|---|---|---|---|
| 4.1 | Mengmonster | MM1 | Geen asbest |
