Asbestinventarisattest

Kerkhovensesteenweg 256, 3920 Lommel

Attestnummer : **20250305-000191.000**
Uitgegeven op : **05.03.2025**
Geldig tot : **05.03.2035**

Asbestveilig (maar niet asbestvrij)

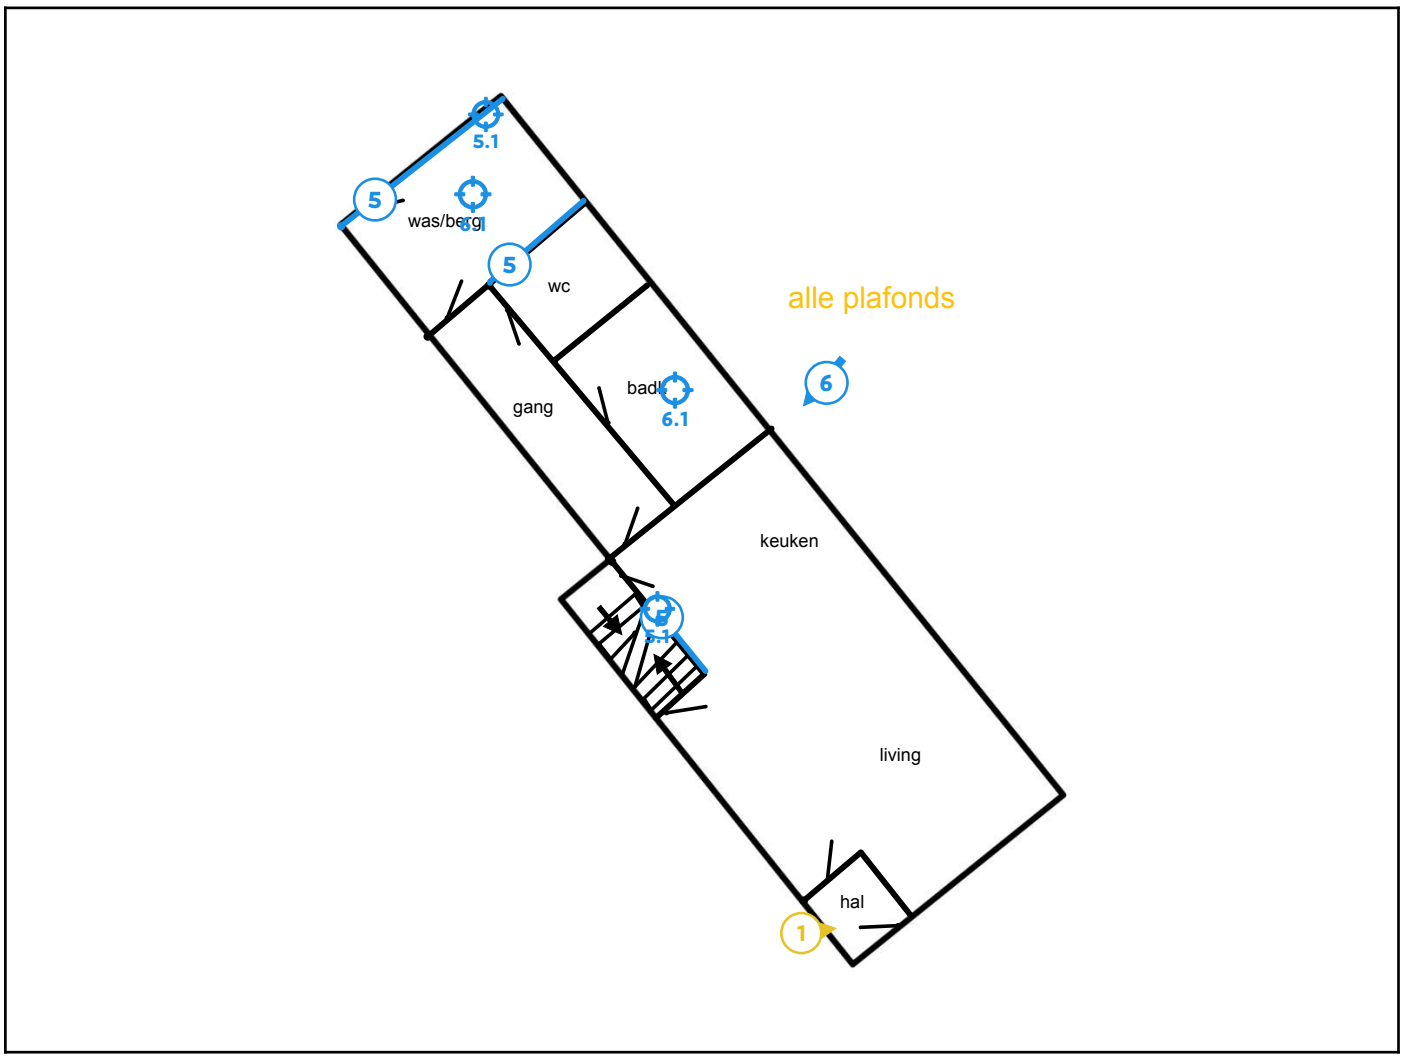
Plan 1.1: gelijkvloers

Beschrijving	Type	Actie
1. Elektrische meter	Asbestmateriaal	Zorgvuldig beheren
5. Pleisterwerk muren	Geen asbest	-
5.1 Code: 3920KER256-M1	Mengmonster	-
6. Pleisterwerk plafonds	Geen asbest	-
6.1 Code: 3920KER256-P1	Mengmonster	-

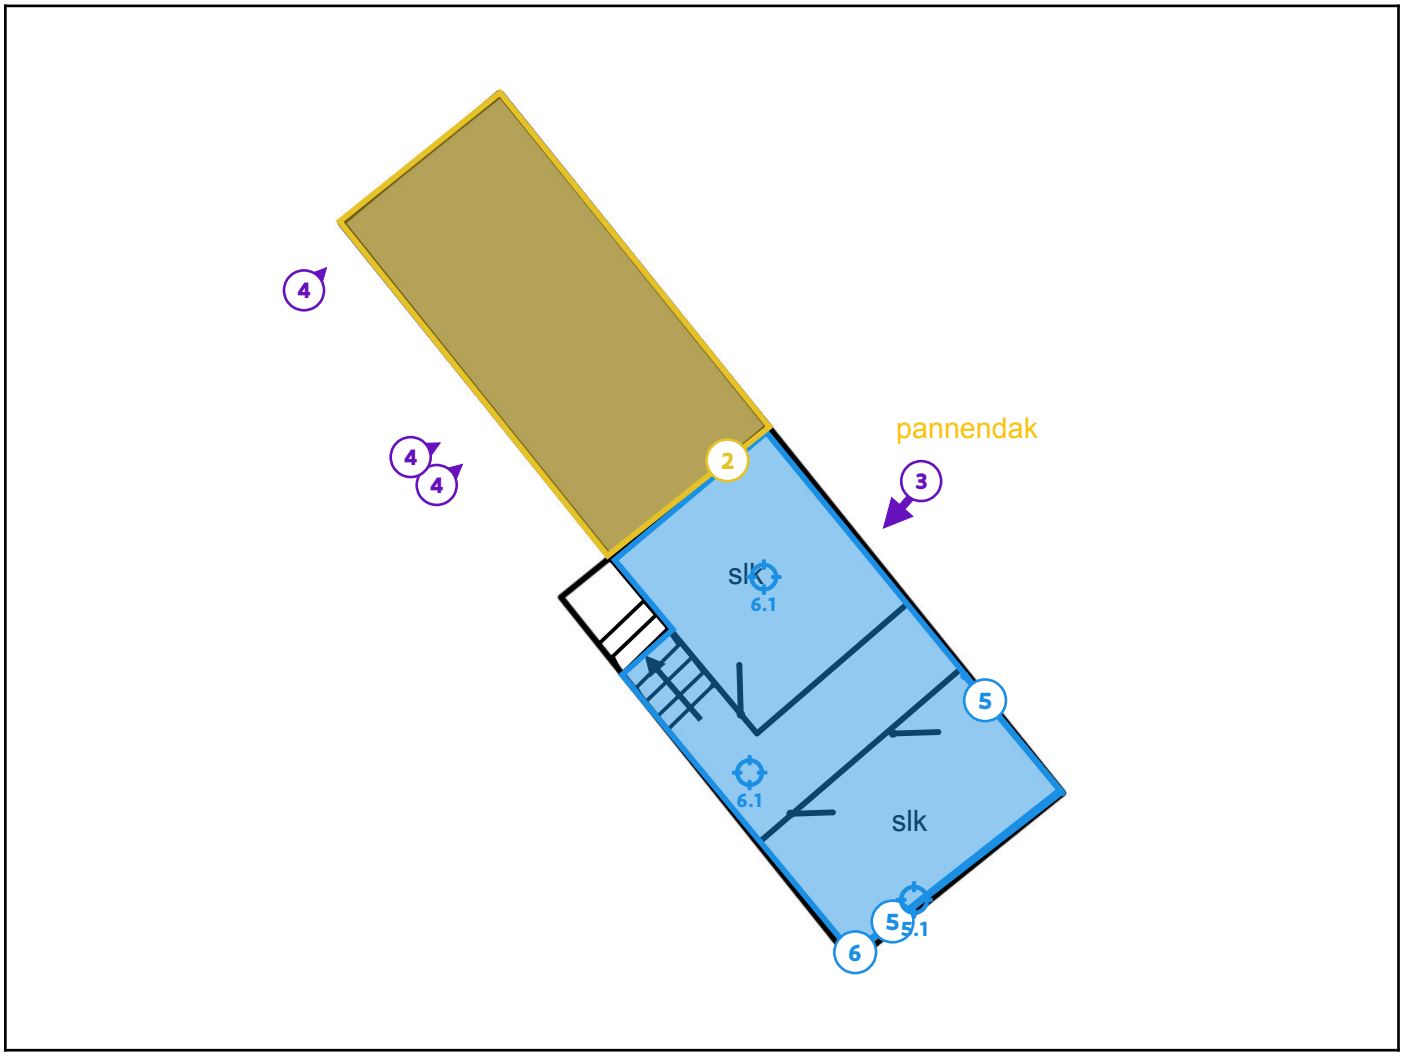
Plan 1.2: verdieping

Beschrijving	Type	Actie
2. Roofing	Asbestmateriaal	Zorgvuldig beheren
3. Dak/onderdak	Advies	-
4. ac schoorsteen	Advies	-
5. Pleisterwerk muren	Geen asbest	-
5.1 Code: 3920KER256-M1	Mengmonster	-
6. Pleisterwerk plafonds	Geen asbest	-
6.1 Code: 3920KER256-P1	Mengmonster	-

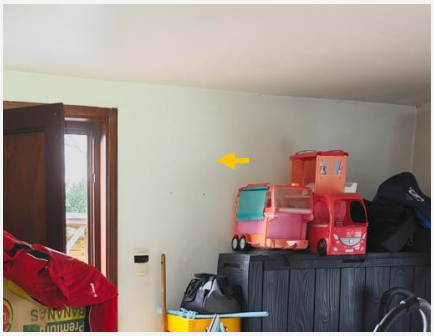
Fiche 5: Pleisterwerk muren

Geen asbest

#	Type	Referentie	Resultaat
5.1	Mengmonster	3920KER256-M1	Geen asbest
