Asbestinventarisattest

Engsbergseweg 218, 3980 Tessenderlo-Ham

Attestnummer : **20250227-000164.000**
Uitgegeven op : **27.02.2025**
Geldig tot : **27.02.2035**

Niet-asbestveilig

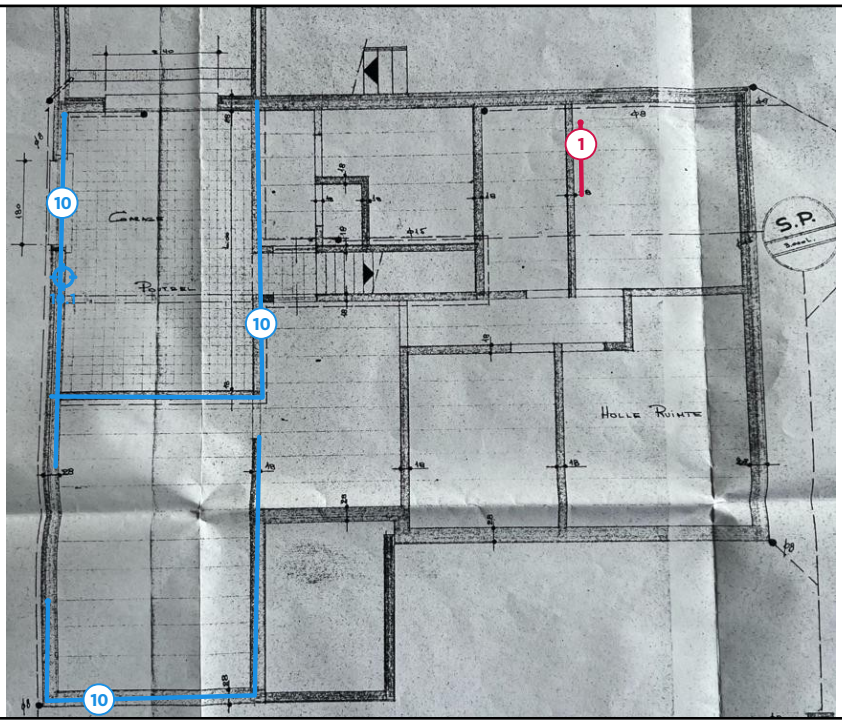
Plan 1.2: kelder

Beschrijving	Type	Actie
1. Leien kelder	Asbestmateriaal	Dringend verwijderen
10. Pleisterwerk muren	Geen asbest	-
10.1 Code: Monster1 muurpleister	Mengmonster	-

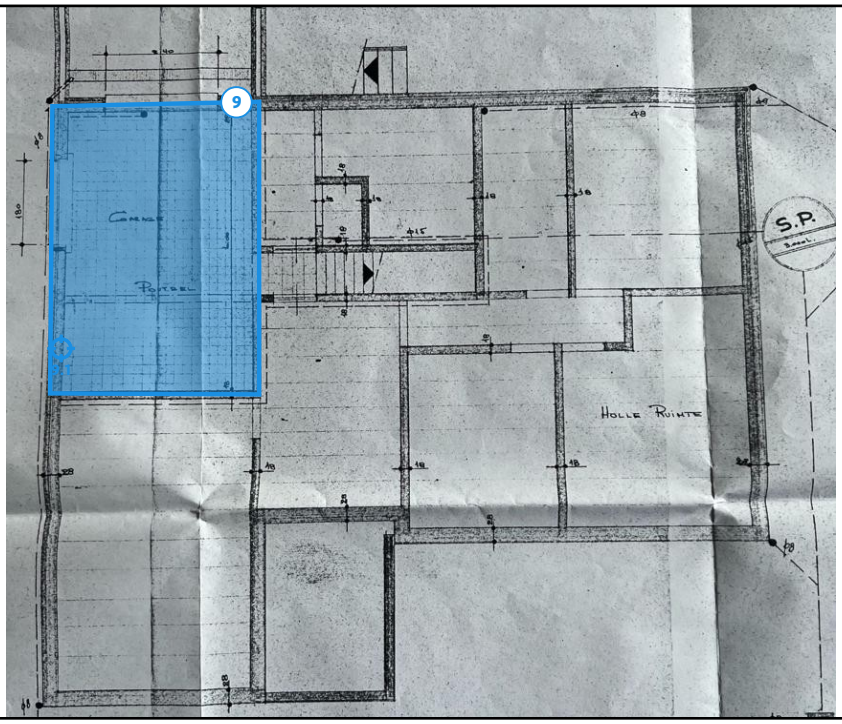
Plan 1.3: kelder

Beschrijving	Type	Actie
9. Pleisterwerk plafonds	Geen asbest	-
9.1 Code: Monster2 plafondpleister	Mengmonster	-

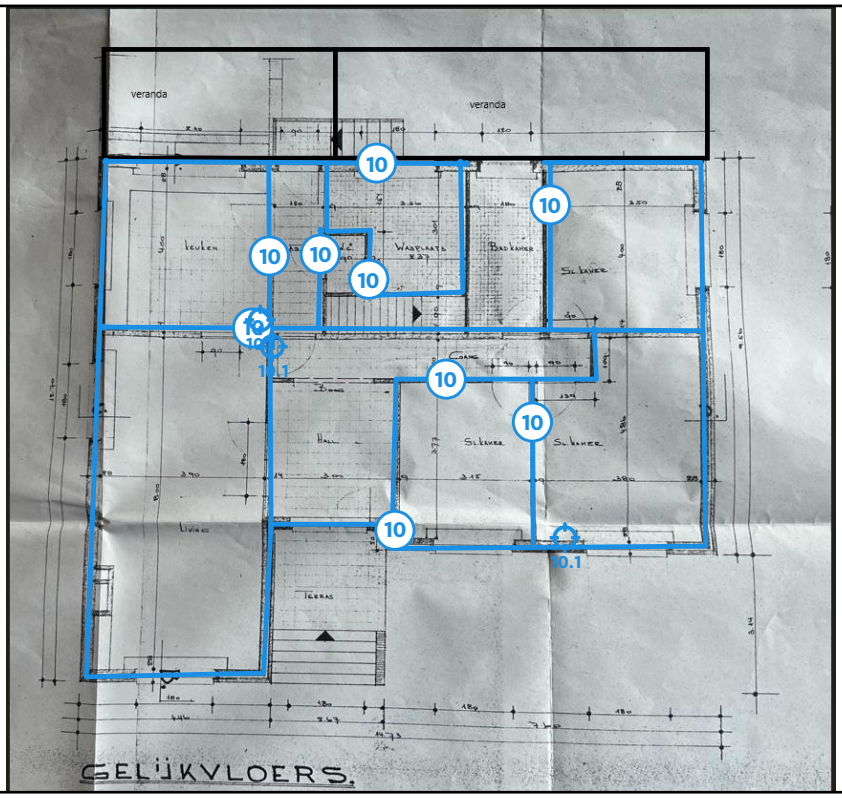
Plan 1.4: gelijkvloers

Beschrijving	Type	Actie
10. Pleisterwerk muren	Geen asbest	-
10.1 Code: Monster1 muurpleister	Mengmonster	-

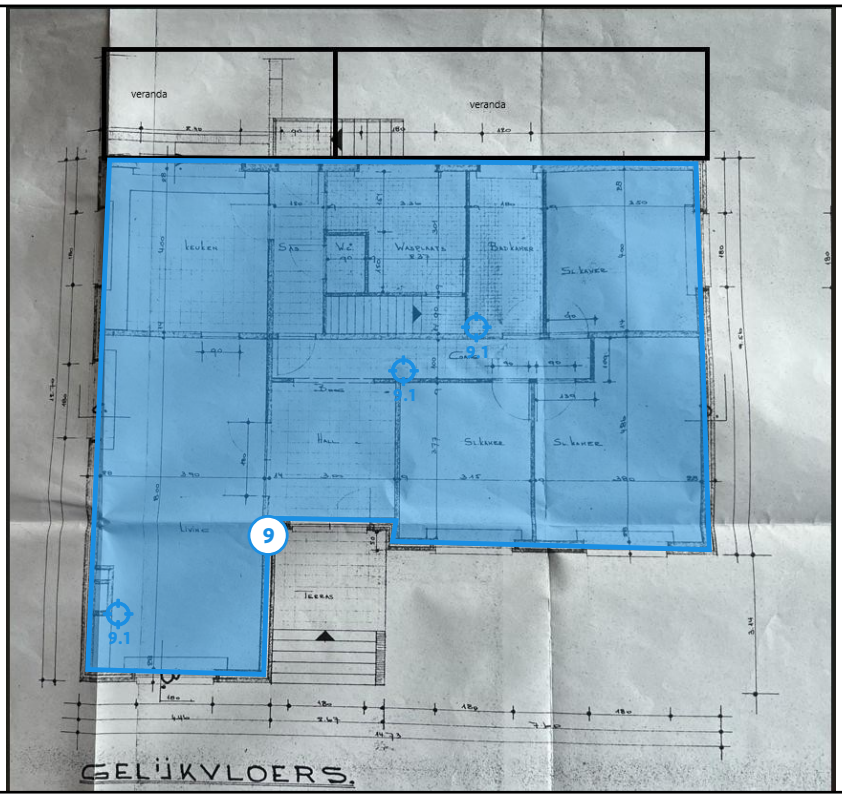
Plan 1.5: gelijkvloers

Beschrijving	Type	Actie
9. Pleisterwerk plafonds	Geen asbest	-
9.1 Code: Monster2 plafondpleister	Mengmonster	-

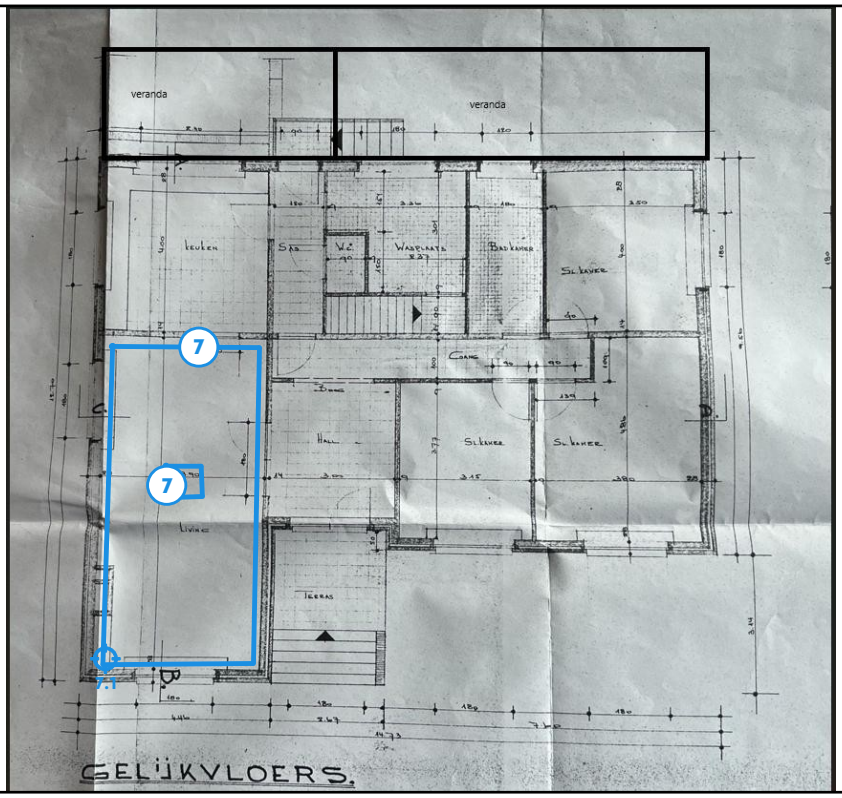
Plan 1.6: gelijkvloers

Beschrijving	Type	Actie
7. pleisterwerk sierlijst plafond	Geen asbest	-
7.1 Code: Monster4 sierlijst plafond living	Puntmonster	-

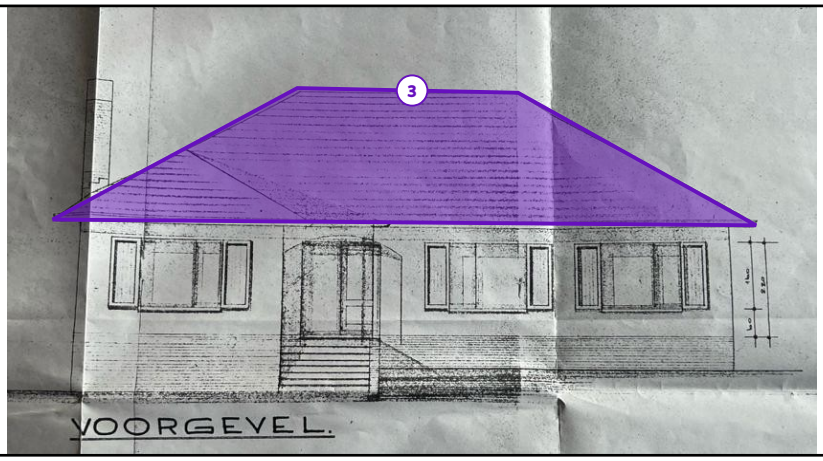
Plan 1.8: voorgevel

Beschrijving	Type	Actie
3. Onderdak niet waarneembaar	Beperking	-

Permanente beperking

Reden: Het te onderzoeken materiaal situeert zich hoger dan 3,50 m te rekenen vanaf een veilige ondergrond

Uitleg van de asbestdeskundige: Het onderdak is niet waarneembaar vanwege de hoogte, die meer dan 3,5 meter bedraagt. Door de afwerkingsgraad aan de binnenzijde van de bovenste verdieping is het onderdak niet zichtbaar of inspecteerbaar. We hebben geprobeerd een dakpan op te tillen om het onderdak te inspecteren, maar dit is niet gelukt. Alleen destructief onderzoek kan bepalen of het onderdak al dan niet asbesthoudend is (type menuiserite).

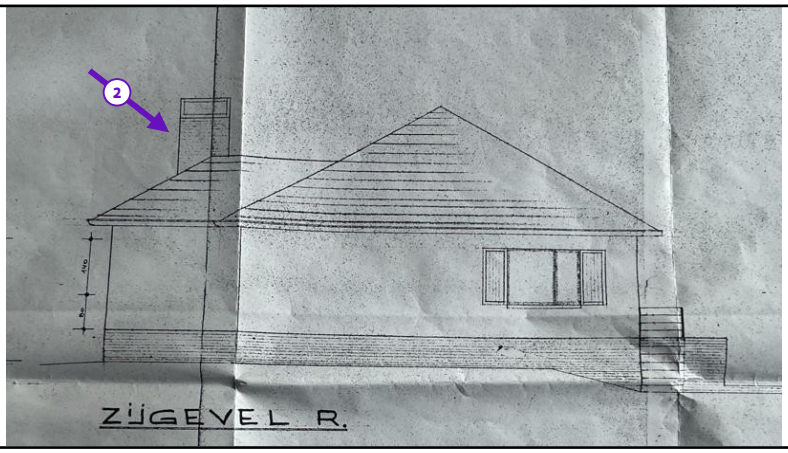
Plan 1.9: rechter zijgevel

Beschrijving	Type	Actie
2. Schoorsteen rookgaskanaal	Beperking	-

Tijdelijke beperking

Reden: Het te onderzoeken materiaal situeert zich hoger dan 3,50 m te rekenen vanaf een veilige ondergrond

Uitleg van de asbestdeskundige: Het rookgaskanaal is niet beoordeeld. Aan de binnenzijde is de kachel aangesloten. Aan de buitenzijde is het hoger dan 3,5 meter om de schoorsteen te inspecteren. Het is niet zichtbaar of er een asbestverdacht rookgaskanaal aanwezig is in de schoorsteen. Conform ons inspectieprotocol mogen wij een beperking inroepen voor hoogtes hoger dan 3,5 m. Indien men dit wil laten onderzoeken, dient er een nieuwe afspraak gemaakt te worden en moet er een hoogtewerker voorzien worden, evenals iemand die bevoegd is om deze te bedienen en eventueel een technieker die de al dan niet aanwezige schouwhoed kan afnemen en weer terugplaatsen.

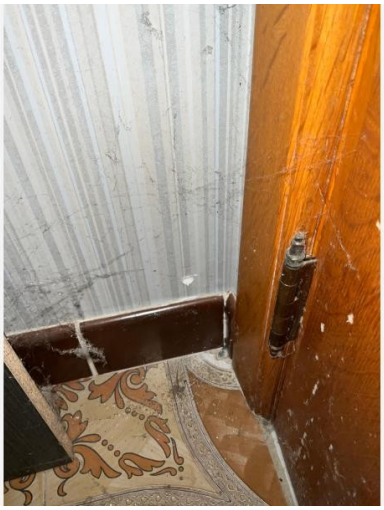
Fiche 10: Pleisterwerk muren

Geen asbest

#	Type	Referentie	Resultaat
10.1	Mengmonster	Monster1 muurpleister	Geen asbest
