Asbestinventarisattest

Ringlaan 32, 3560 Lummen

Attestnummer : **20241120-000034.000**
Uitgegeven op : **20.11.2024**
Geldig tot : **20.11.2034**

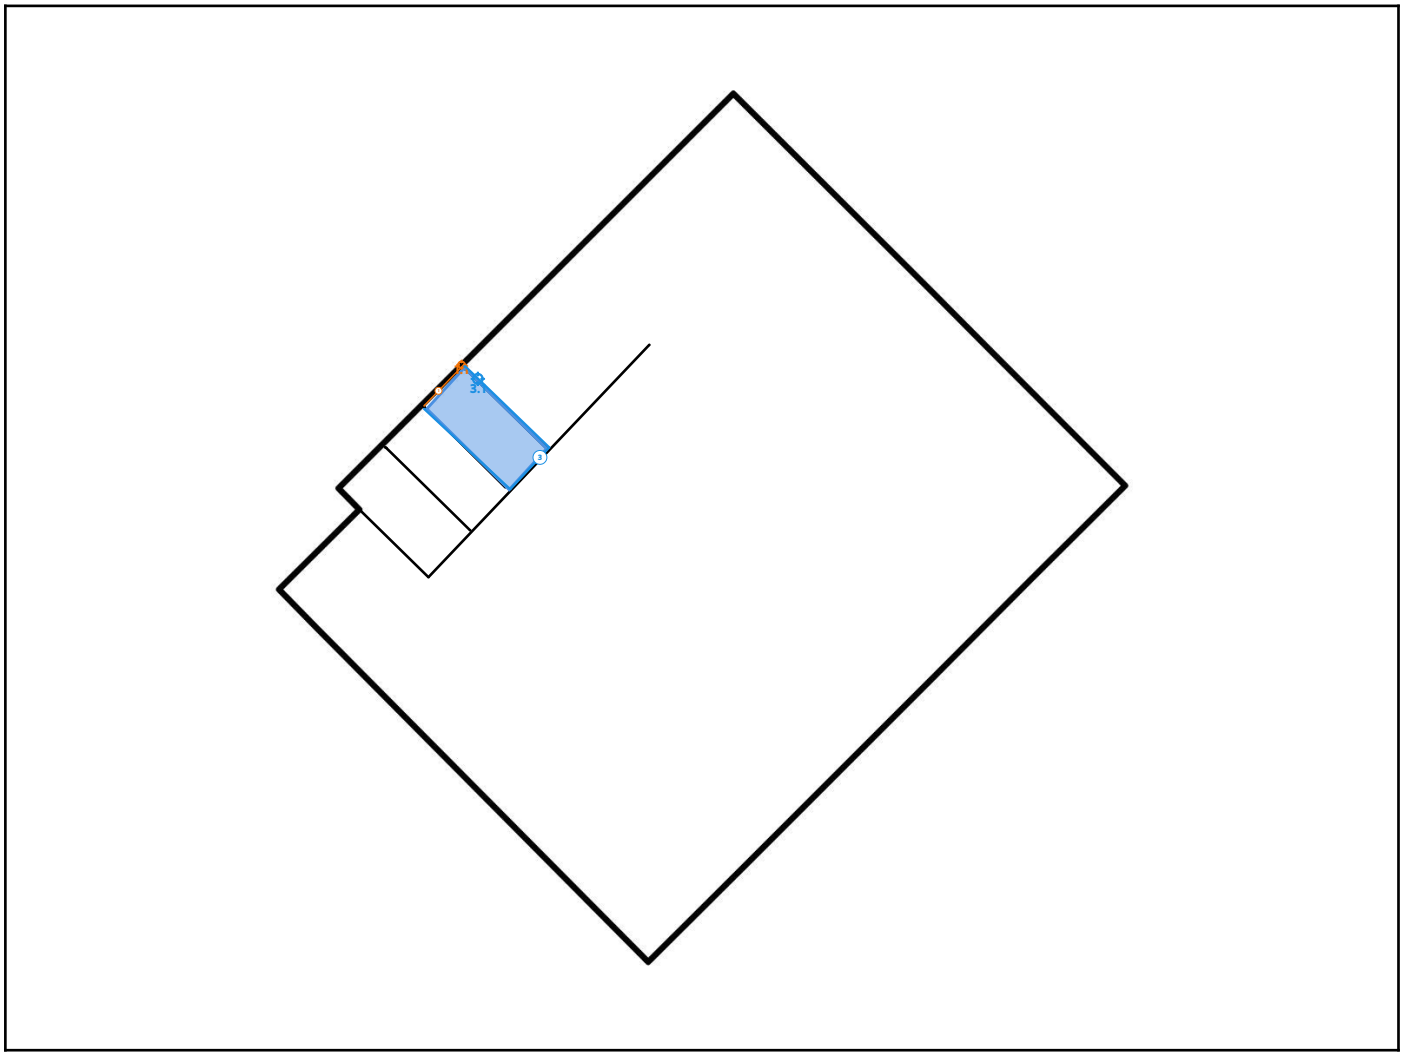
Plan 1.1: Plan gelijkvloers

Beschrijving	Type	Actie
1. Mastiek garagedeur	Asbestmateriaal	Verwijderen
1.1 Code: ST001	Puntmonster	-
3. Roofing laag waterdichting	Geen asbest	-
3.1 Code: ST002	Puntmonster	-

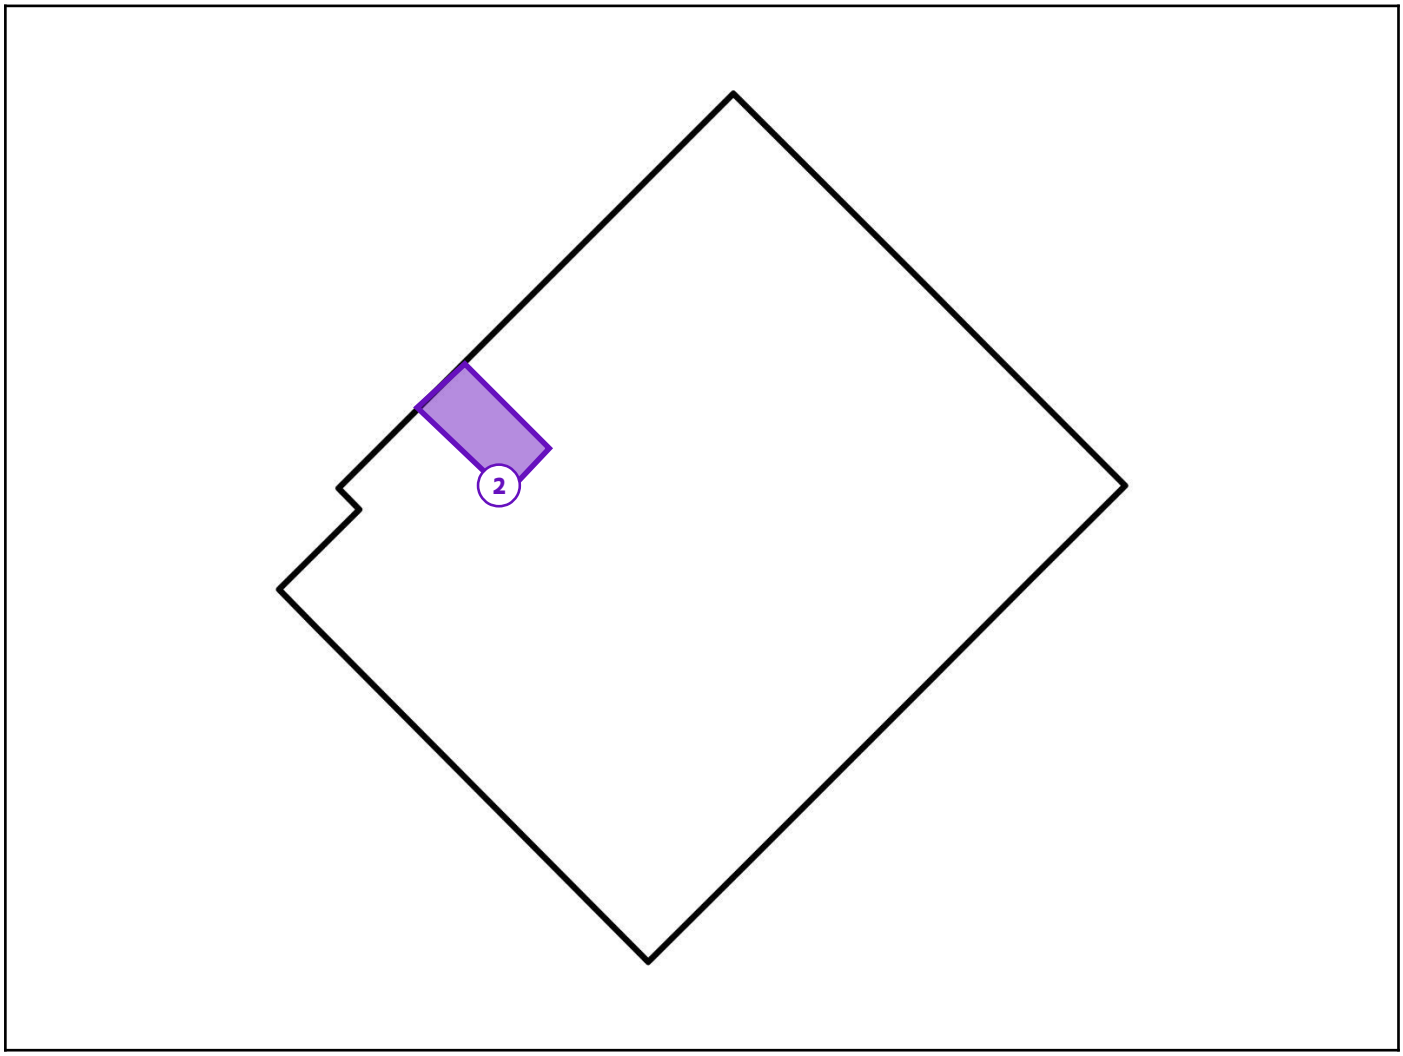
Plan 1.2: Plan verdieping 1

Beschrijving	Type	Actie
2. Dakbedekking	Advies	-

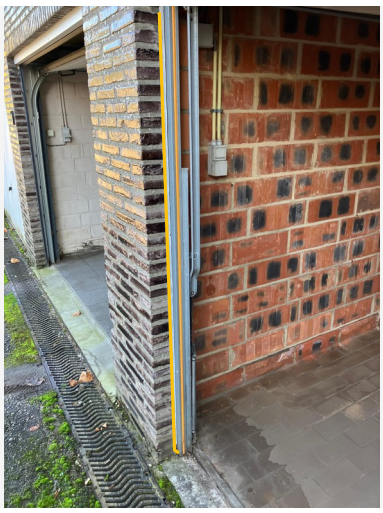
Fiche 1: Mastiek garagedeur

Eindbeoordeling materiaalrisico	Verhoogd materiaalrisico en/of verhoogde kans op vezelvrijgave

Gebondenheid	Categorie 1: hechtgebonden in oorsprong
Asbestsoort (vezeltype)	Alleen chrysotiel
Asbestconcentratie	Laag (< 50%)
Afschermingsgraad van het gehele materiaal	Geheel of deels vrij aan de buitenlucht
Toestand van het materiaal	Matig beschadigd, matig verweerd

#	Type	Referentie	Resultaat
1.1	Puntmonster	ST001	Chrysotiel

Beschrijving	Mastiek garagedeur
Omgeving	Buiten
Primaire drager	Wandopening verticaal (raam, deur, ...)
Asbestmateriaal	In-situ afwerkingslagen - Pasta, stopverf, voegsel, stopsel, vulsel, mastiek, kitten, ...
Bindmiddel van asbestmateriaal	Kitten, mastiek, pasta
Gebondenheid op basis van bindmiddel	Hecht
Hoeveelheid (gewicht - aantal)	• 4,00 kg - 1 stuk
Totaal gewicht	4,00 kg
Eenvoudig bereikbaar	Ja
Bevestigingswijze	• Verlijmd, ingegoten, versmeerd
Identificatiemethode	Vaststelling met monstername
Destructieve handeling voor identificatie	Nee
Opmerking	+/- 8lm

- Zorg voor een veilig beheer. Vermijd het beschadigen van het asbestmateriaal. Controleer de toestand jaarlijks op wijzigingen.

- Eenvoudige handelingen: enkel door erkend asbestverwijderaar
  Fixeren of overvloedig bevochtigen van de mastiek. Mastiek verwijderen kan via eenvoudige handelingen, aanbevolen te verwijderen door erkende asbestverwijderaar.

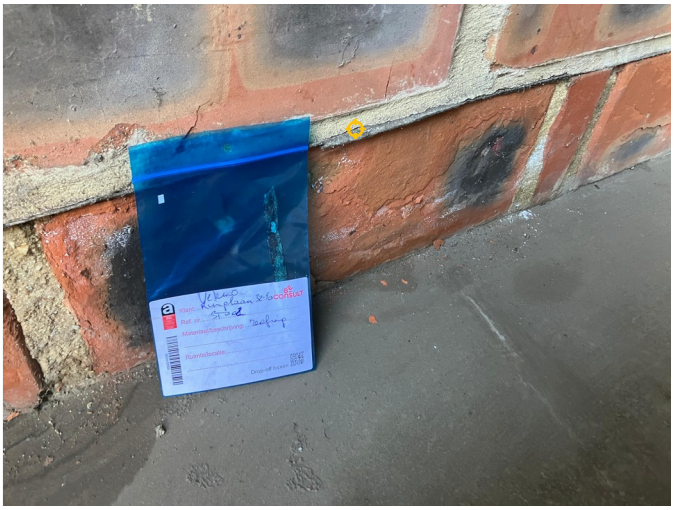
Fiche 3: Roofing laag waterdichting

Geen asbest

#	Type	Referentie	Resultaat
3.1	Puntmonster	ST002	Geen asbest

Beschrijving	Roofing laag waterdichting
Omgeving	Binnen
Primaire drager	Binnenwand
Bindmiddel van materiaal	Bitumen (roofing, teer, asfalt)
Gebondenheid op basis van bindmiddel	Hecht
Hoeveelheid (oppervlakte - aantal)	• 2,70 m² - 1 stuk
Totale oppervlakte	2,70 m²
Identificatiemethode	Vaststelling met monstername
Destructieve handeling voor identificatie	Nee
