Asbestinventarisattest

Provincieweg 121, 9552 Herzele

Attestnummer : **20240801-000057.000**
Uitgegeven op : **01.08.2024**
Geldig tot : **01.08.2034**

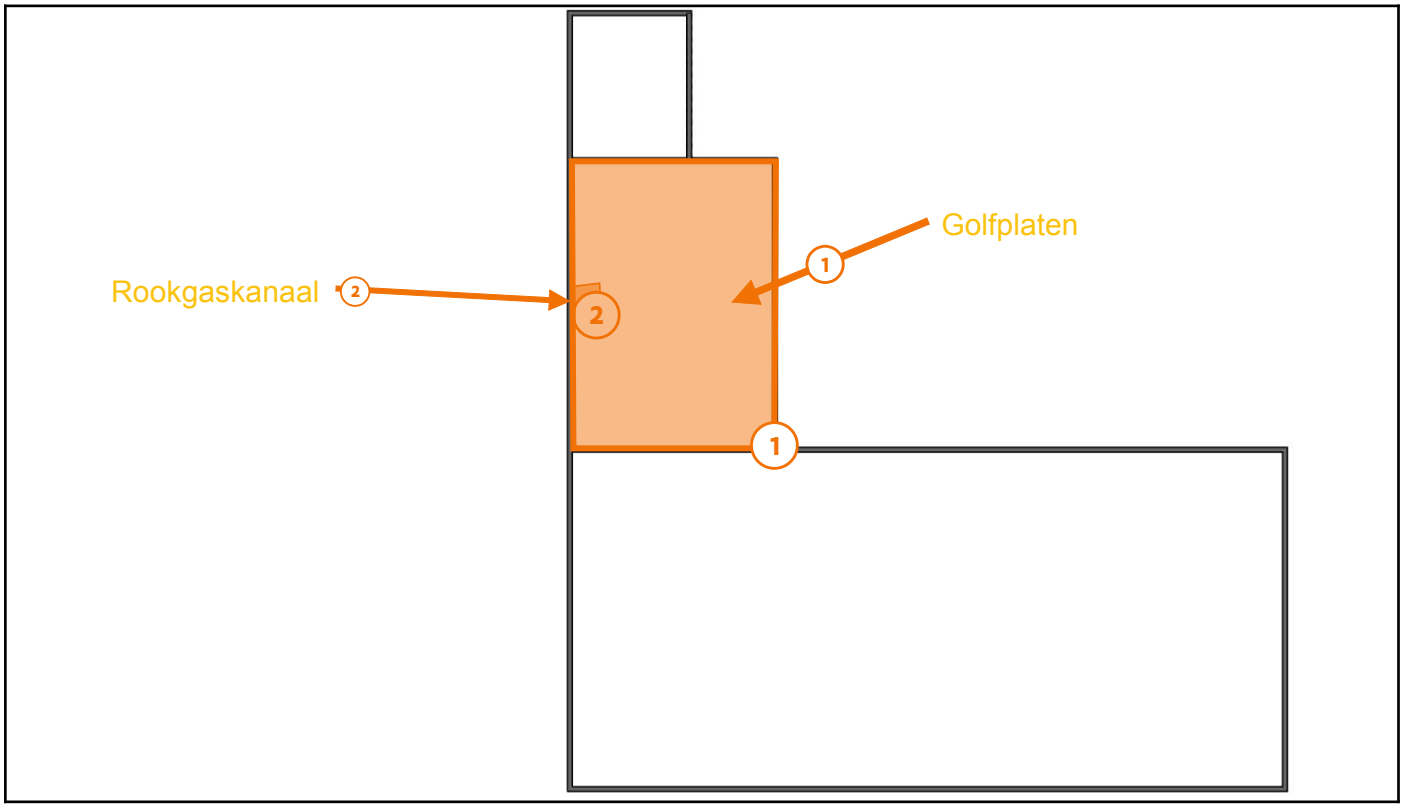
Plan 1.3: Dakconstructie

Beschrijving	Type	Actie
1. Golfplaten	Asbestmateriaal	Verwijderen
2. Cementgebonden rookgaskanaal	Asbestmateriaal	Verwijderen
