Asbestinventarisattest

Molenstraat 130, 1770 Liedekerke

Attestnummer : **20261113-000299.000**
Uitgegeven op : **13.11.2026**
Geldig tot : **Onbeperkt** (tenzij de toestand wijzigt)

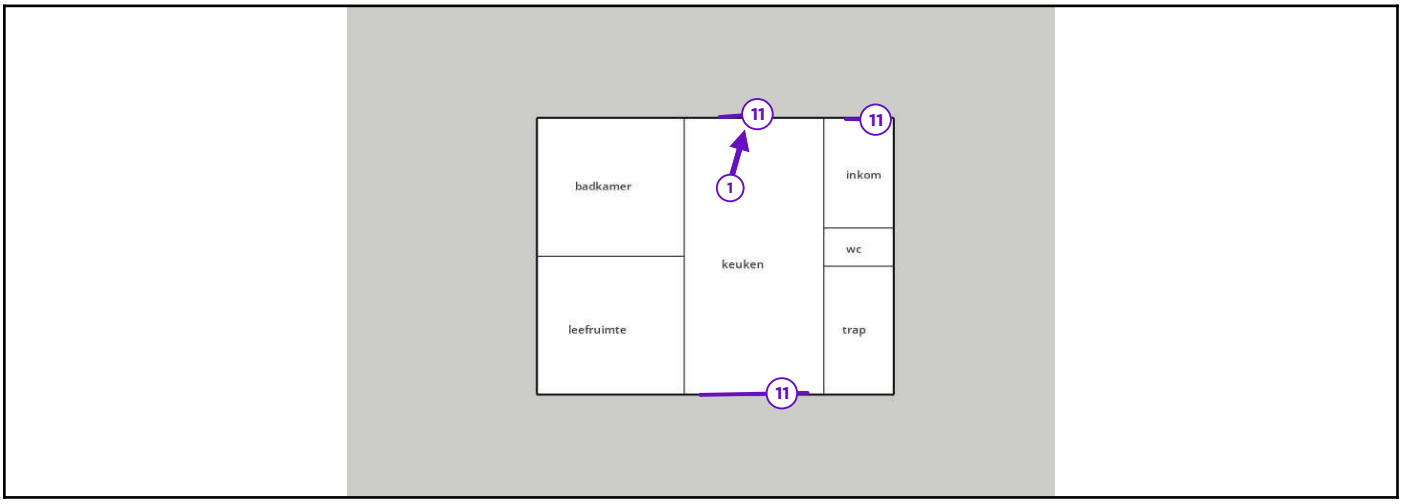
Plan 1.4: Plan gelijkvloers

Beschrijving	Type	Actie
1. Anti-dreun lapje	Advies	-
11. Afwezigheid asbestverdachte mastiek	Overige ruimte of materiaal	-

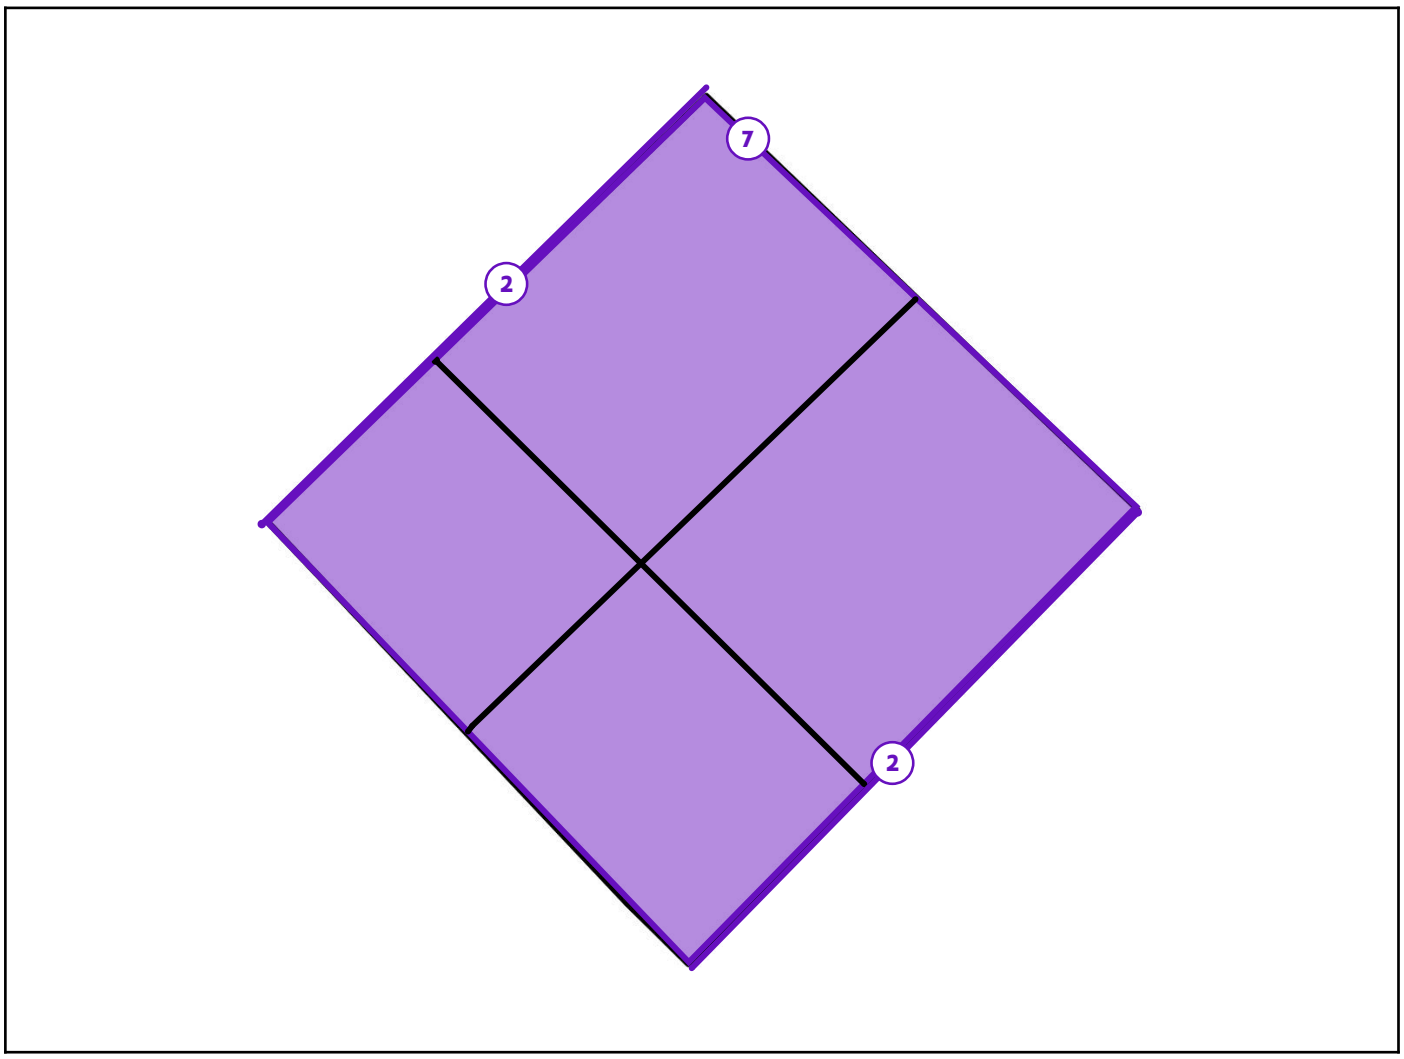
Plan 1.12: Plan dak

Beschrijving	Type	Actie
2. Crepi buitengevel	Advies	-
7. Afwezigheid asbestverdachte dakbedekking	Overige ruimte of materiaal	-

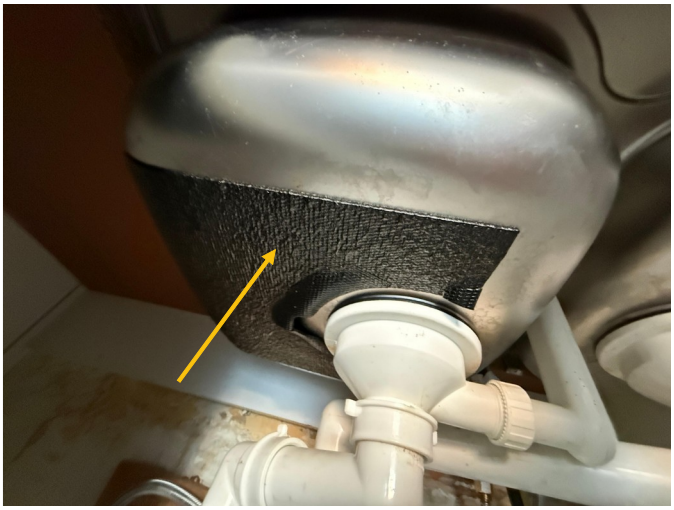
Fiche 1: Anti-dreun lapje

Keuken en spoelbak dateren na 2001.

Basis voor advies	Beoordeling op basis van een bewijsdocument.

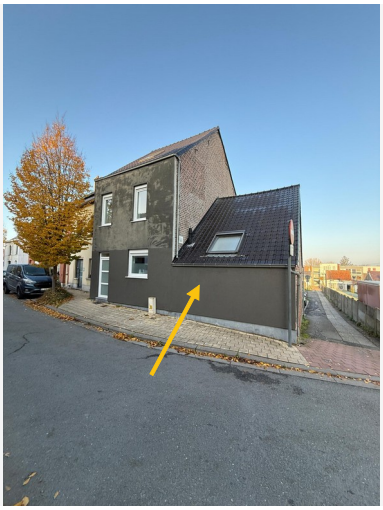
Fiche 2: Crepi buitengevel

Basis voor advies	Beoordeling op basis van een bewijsdocument.

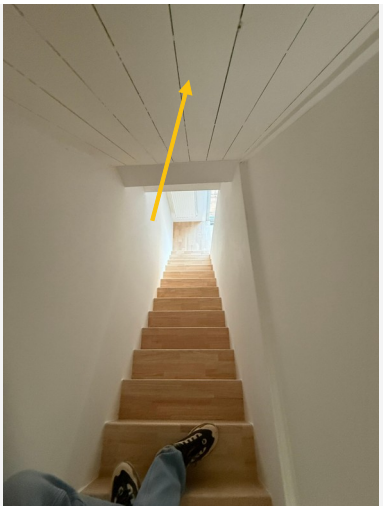
Fiche 3: Verlaagd plafond

De plafonds werden afgewerkt met niet-asbestverdachte plafondplaten die de inspectie van de bedekte structuur (opbouw, pleisterwerk) verhinderen.

Basis voor advies	De asbestdeskundige beoordeelt het materiaal als niet-asbestverdacht.
Primaire drager	Plafond

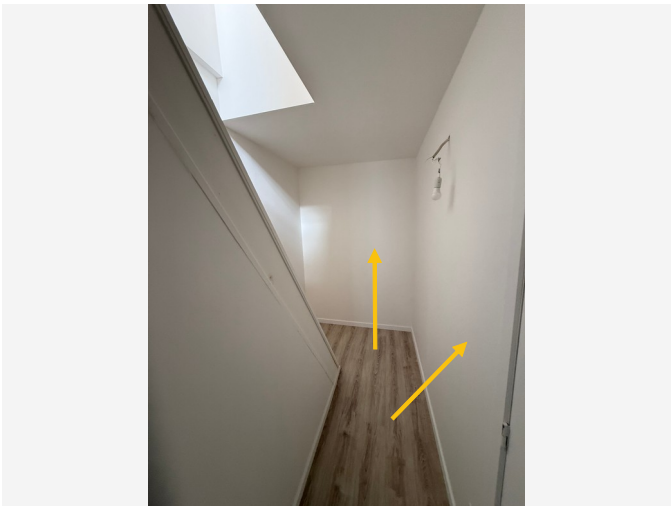
Fiche 4: Voorzetwanden

De muren werden afgewerkt met voorzetwanden die de inspectie van de bedekte structuur (opbouw, pleisterwerk) verhinderen.

Basis voor advies	Beoordeling op basis van expertise, zonder een vaststelling door de asbestdeskundige.
Primaire drager	Binnenwand
