Asbestinventarisattest

Kaaistraat 33, 1790 Affligem

Attestnummer : **20261112-000244.000**
Uitgegeven op : **12.11.2026**
Geldig tot : **12.11.2031**

Niet-asbestveilig

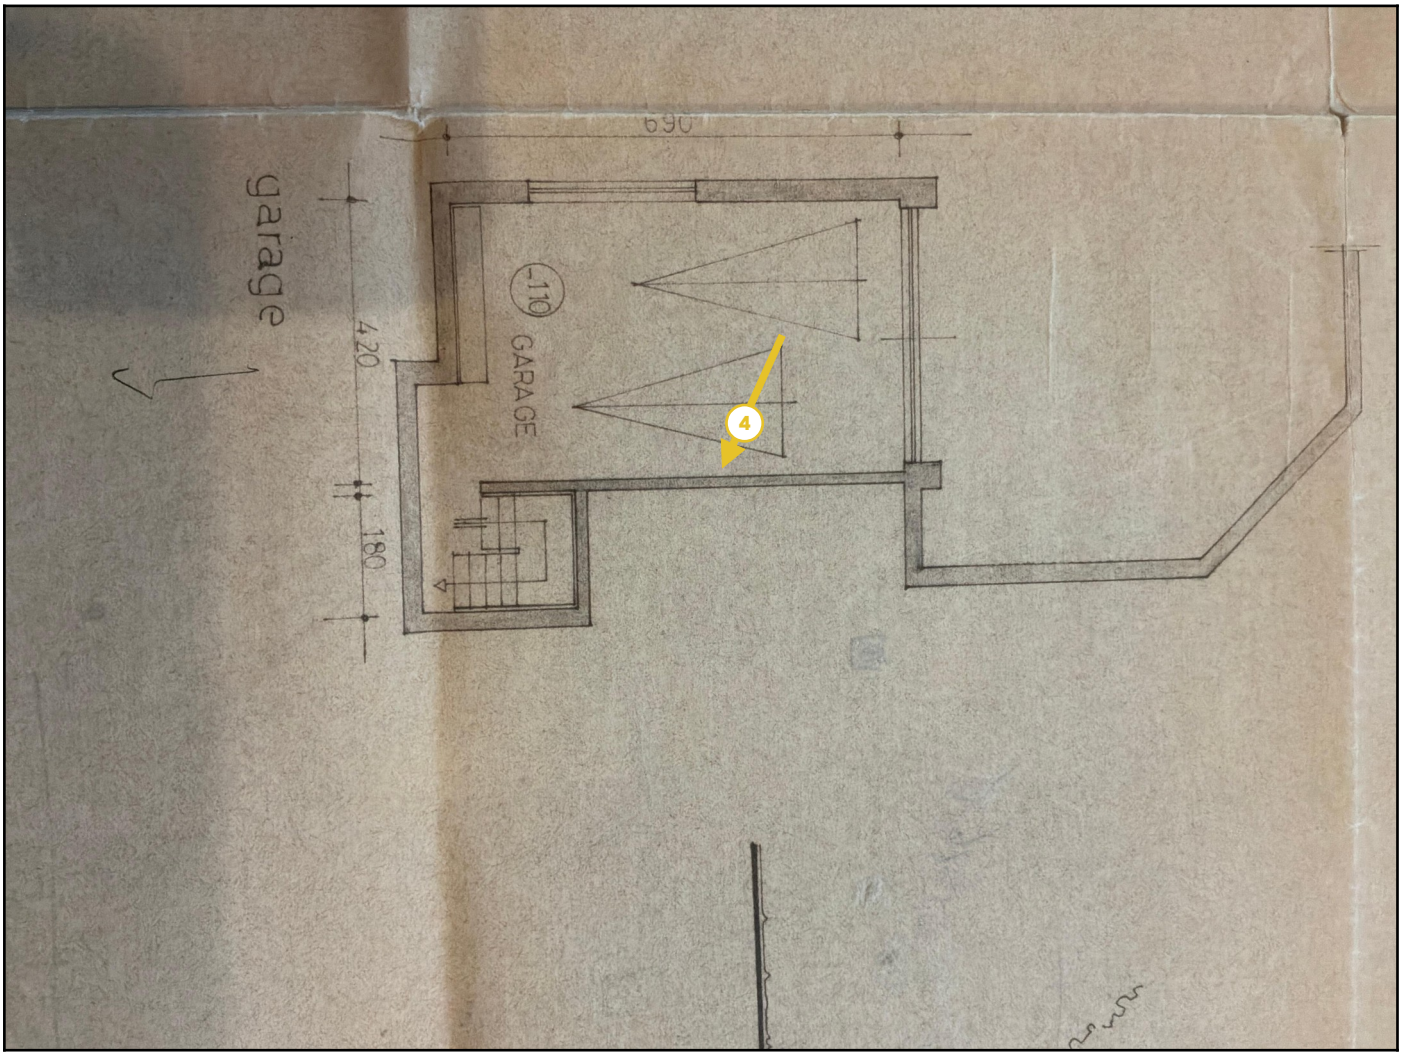
Plan 1.1: Garage

Beschrijving	Type	Actie
4. Bakeliet schakelkast	Asbestmateriaal	Zorgvuldig beheren

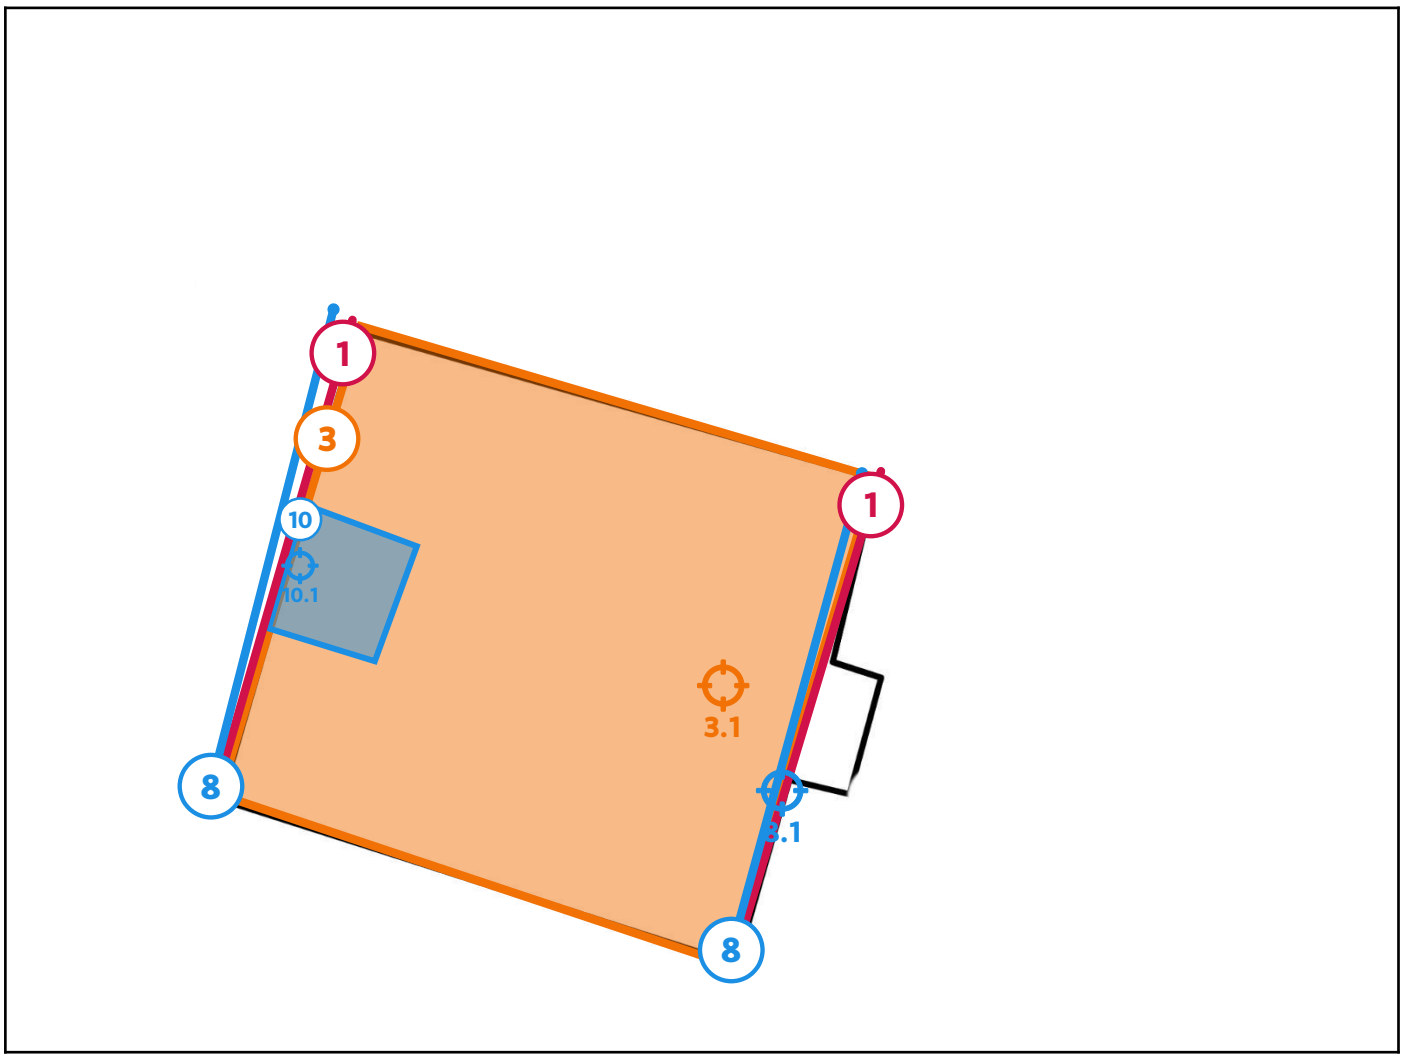
Plan 1.6: Dak

Beschrijving	Type	Actie
1. Mos/sediment in de dakgoot	Asbestmateriaal	Dringend verwijderen
3. Dak bestaande uit leien	Asbestmateriaal	Verwijderen
3.1 Code: A3	Puntmonster	-
8. Roofing dakgoten	Geen asbest	-
8.1 Code: A6	Puntmonster	-
10. Roofing	Geen asbest	-
10.1 Code: A4	Puntmonster	-

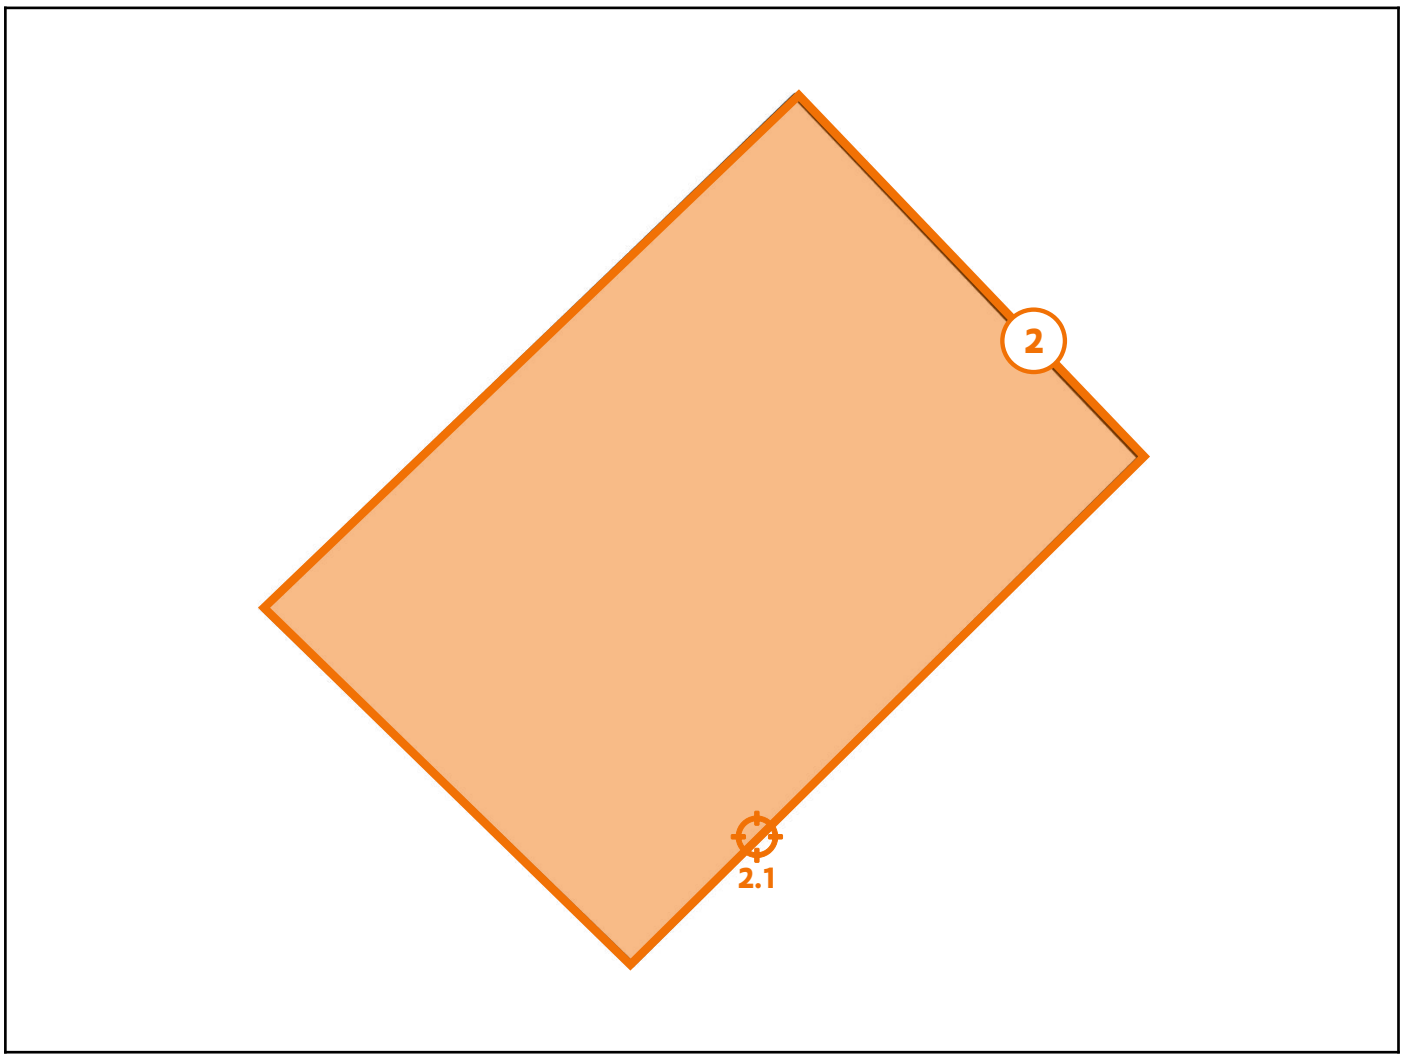
Plan 3.1: Tuinhuis plan

Beschrijving	Type	Actie
2. Dak bestaande uit golfplaten	Asbestmateriaal	Verwijderen
2.1 Code: A5	Puntmonster	-

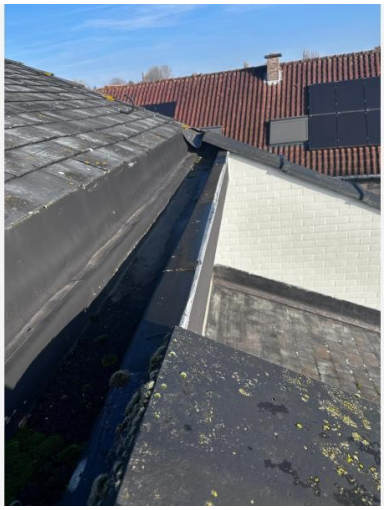
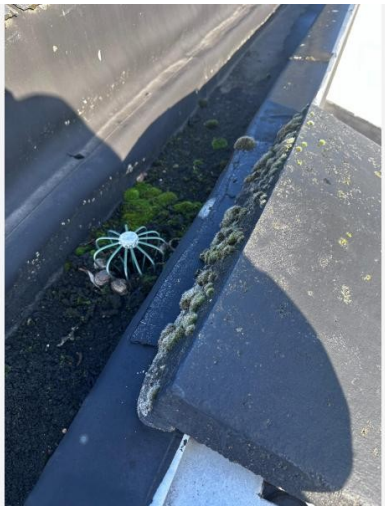
Fiche 1: Mos/sediment in de dakgoot

Asbestmateriaal - afvalstof

Het asbestmateriaal valt onder de mijlpaal van 2040.

Dringend verwijderen

- Verwijder het asbestafval.

- Eenvoudige handelingen: mag via doe-het-zelf of door werknemer(s) met opleidingsattest eenvoudige handelingen
  Verwijder het afval via het riool.

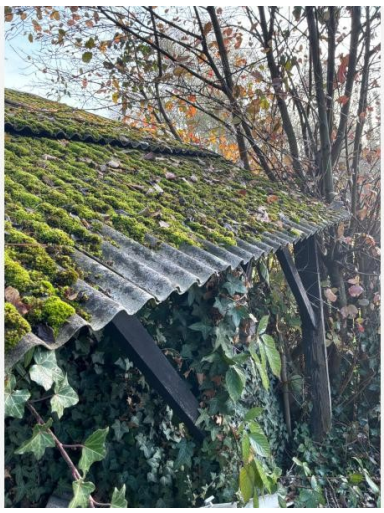
Fiche 2: Dak bestaande uit golfplaten

Asbestmateriaal

Het asbestmateriaal valt onder de mijlpaal van 2034.

Eindbeoordeling materiaalrisico	Verhoogd materiaalrisico en/of verhoogde kans op vezelvrijgave

Gebondenheid	Categorie 1: hechtgebonden in oorsprong
Asbestsoort (vezeltype)	Alleen chrysotiel aanwezig
Asbestconcentratie	Laag (< 50%)
Afschermingsgraad van het gehele materiaal	Geheel of deels vrij aan de binnenlucht, maar geen contact met binnenluchtstromen
Toestand van het materiaal	Matig beschadigd, matig verweerd

#	Type	Referentie	Resultaat
2.1	Puntmonster	A5	Chrysotiel

Verwijderen

- Verwijder dit asbestmateriaal zo snel mogelijk. Volg de toestand goed op.
- Hemelwater dat afspoelt van asbestcement daken of gevels kan asbestdeeltjes bevatten. Gebruik het enkel voor gesloten circuits (bv. spoelen toiletten). Reinig na het vervangen van het dak of de gevel de dakgoten en regenwaterput of -ton om asbesthoudend sediment of slib te verwijderen

- Eenvoudige handelingen: mag via doe-het-zelf of door werknemer(s) met opleidingsattest eenvoudige handelingen
  Deze toepassing kan door een aannemer die over een opleidingsattest eenvoudige handelingen beschikt of door een particulier (doe-het-zelf), verwijderd worden indien er geen verhoogd risico op vrijgave van asbestvezels (max. concentratie 0,01 vezels/cm3 - CODEX Art. VI.3-54) ontstaat en de toepassing voorafgaand wordt gefixeerd/bevochtigd; de individuele elementen zonder machinale werktuigen (boormachine, slijpschijf, hogedrukreiniger,...) en zonder breken of gooien een voor een losgemaakt worden; en ten slotte dubbel en luchtdicht verpakt weggevoerd worden naar een erkend afvalpunt (recyclagepark).

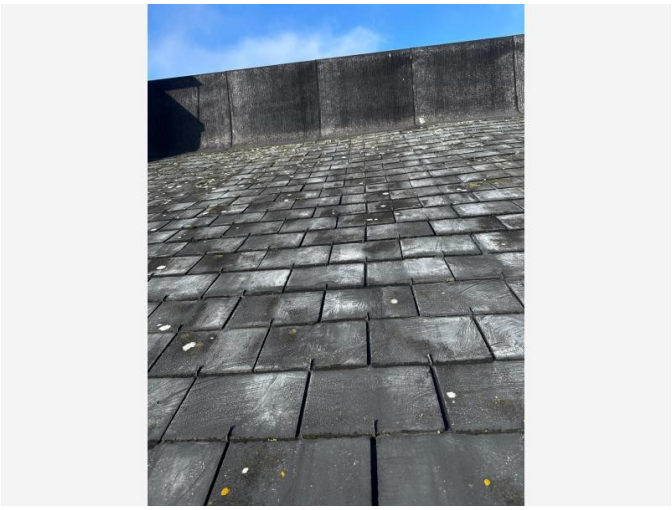
Fiche 3: Dak bestaande uit leien

Asbestmateriaal

Het asbestmateriaal valt onder de mijlpaal van 2034.

Eindbeoordeling materiaalrisico	Verhoogd materiaalrisico en/of verhoogde kans op vezelvrijgave

Gebondenheid	Categorie 1: hechtgebonden in oorsprong
Asbestsoort (vezeltype)	Alleen chrysotiel aanwezig
Asbestconcentratie	Laag (< 50%)
Afschermingsgraad van het gehele materiaal	Geheel of deels vrij aan de buitenlucht, maar geen contact met binnenlucht
Toestand van het materiaal	Matig beschadigd, matig verweerd

#	Type	Referentie	Resultaat
3.1	Puntmonster	A3	Chrysotiel

Verwijderen

- Verwijder dit asbestmateriaal zo snel mogelijk. Volg de toestand goed op.
- Hemelwater dat afspoelt van asbestcement daken of gevels kan asbestdeeltjes bevatten. Gebruik het enkel voor gesloten circuits (bv. spoelen toiletten). Reinig na het vervangen van het dak of de gevel de dakgoten en regenwaterput of -ton om asbesthoudend sediment of slib te verwijderen

- Eenvoudige handelingen: mag via doe-het-zelf of door werknemer(s) met opleidingsattest eenvoudige handelingen
  Deze toepassing kan door een aannemer die over een opleidingsattest eenvoudige handelingen beschikt of door een particulier (doe-het-zelf), verwijderd worden indien er geen verhoogd risico op vrijgave van asbestvezels (max. concentratie 0,01 vezels/cm3 - CODEX Art. VI.3-54) ontstaat en de toepassing voorafgaand wordt gefixeerd/bevochtigd; de individuele elementen zonder machinale werktuigen (boormachine, slijpschijf, hogedrukreiniger,...) en zonder breken of gooien een voor een losgemaakt worden; en ten slotte dubbel en luchtdicht verpakt weggevoerd worden naar een erkend afvalpunt (recyclagepark).

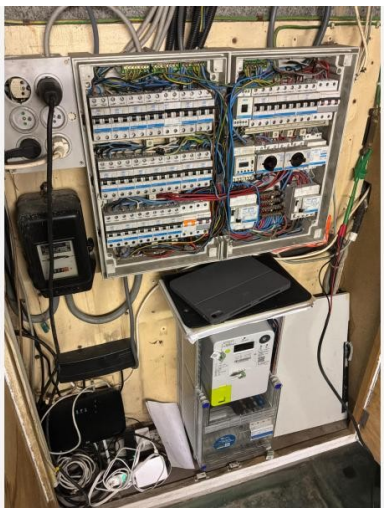
Fiche 4: Bakeliet schakelkast

Asbestmateriaal

Het asbestmateriaal valt onder de mijlpaal van 2040.

Eindbeoordeling materiaalrisico	Laag materiaalrisico en/of verlaagde kans op vezelvrijgave

Gebondenheid	Categorie 1: hechtgebonden in oorsprong
Asbestsoort (vezeltype)	Crocidoliet aanwezig
Asbestconcentratie	Laag (< 50%)
Afschermingsgraad van het gehele materiaal	Geheel of deels vrij aan de binnenlucht, maar geen contact met binnenluchtstromen
Toestand van het materiaal	Onbeschadigd, niet verweerd

Zorgvuldig beheren

- Zorg voor een veilig beheer. Vermijd het beschadigen van het asbestmateriaal. Controleer de toestand jaarlijks op wijzigingen.
- Voer bijkomende staalname(s) uit.

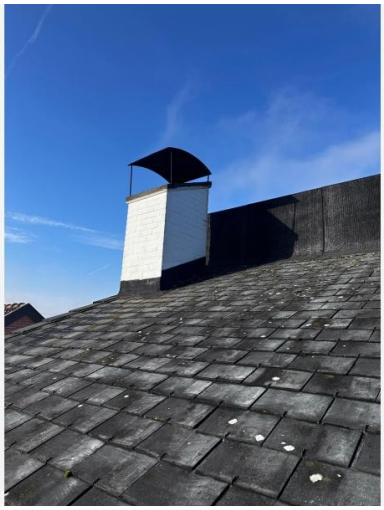
Fiche 5: Schouw

Tijdelijke beperking

Reden: Het te onderzoeken materiaal situeert zich hoger dan 3,50 m te rekenen vanaf een veilige ondergrond

Uitleg van de asbestdeskundige: De binnenkant van de schouw is niet waarneembaar. De schouw bevat binnenin mogelijk een asbestcement rookgaskanaal. Laat dit onderzoeken bij eventuele werken.

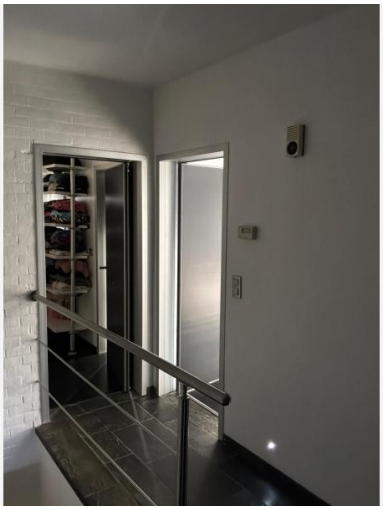
Fiche 7: Pleisterwerk wanden

Geen asbest

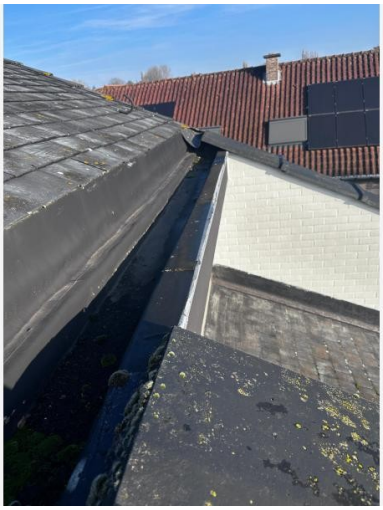
Fiche 8: Roofing dakgoten

Geen asbest

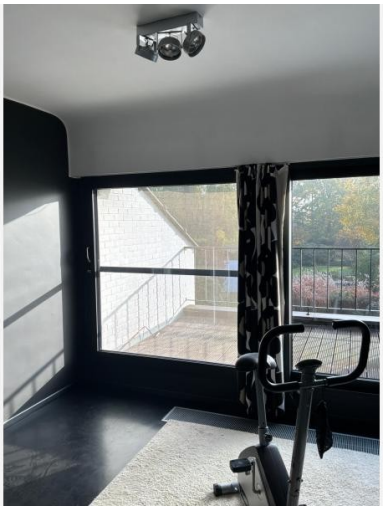
Fiche 9: Pleisterwerk plafonds

Geen asbest

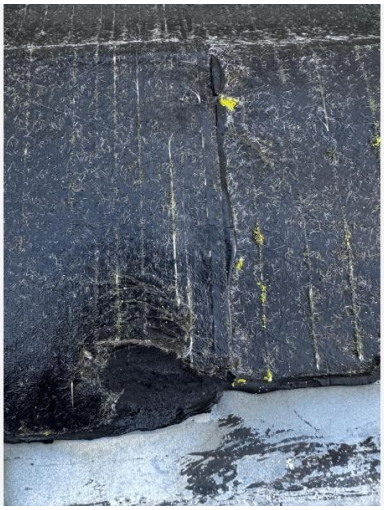
Fiche 10: Roofing

Geen asbest

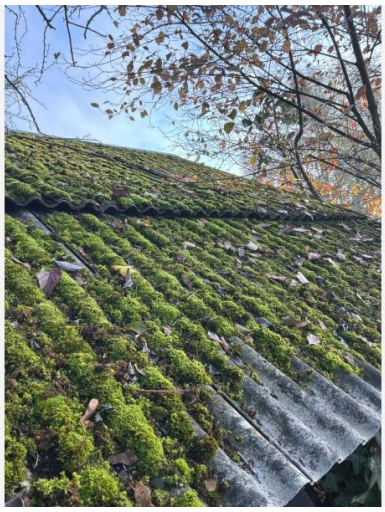
Fiche 11: Afdruipzone Golfplaten Tuinhuis

Afdruipzone/afvloeizone

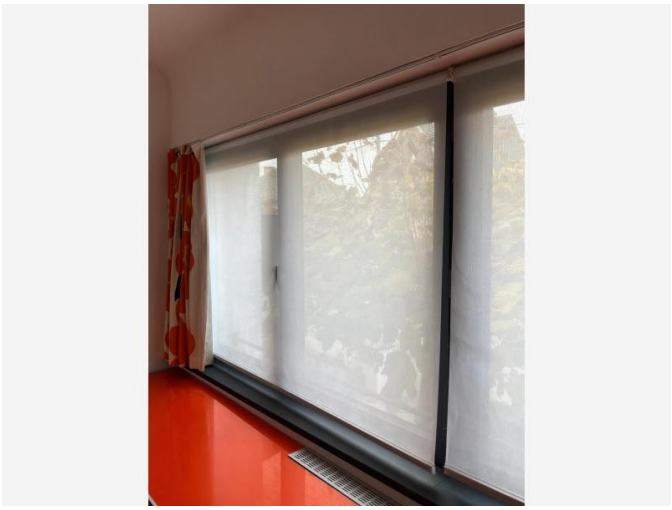
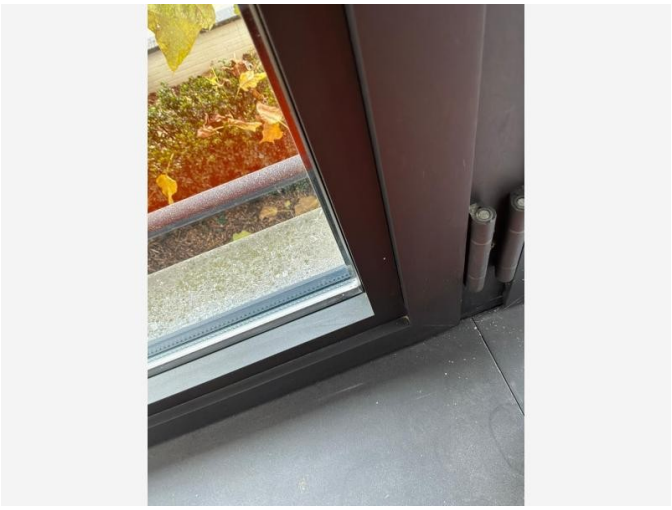
Beschrijving	Notitie	Terug te vinden op plannen
Fiche 12: Kit aan de ramen	De kit aan de ramen is niet asbestverdacht. Alle ramen werden gecontroleerd.	-
