Asbestinventarisattest

Kortessemstraat 45, 3830 Wellen

Attestnummer : **20261030-000020.000**
Uitgegeven op : **30.10.2026**
Geldig tot : **30.10.2036**

Niet-asbestveilig

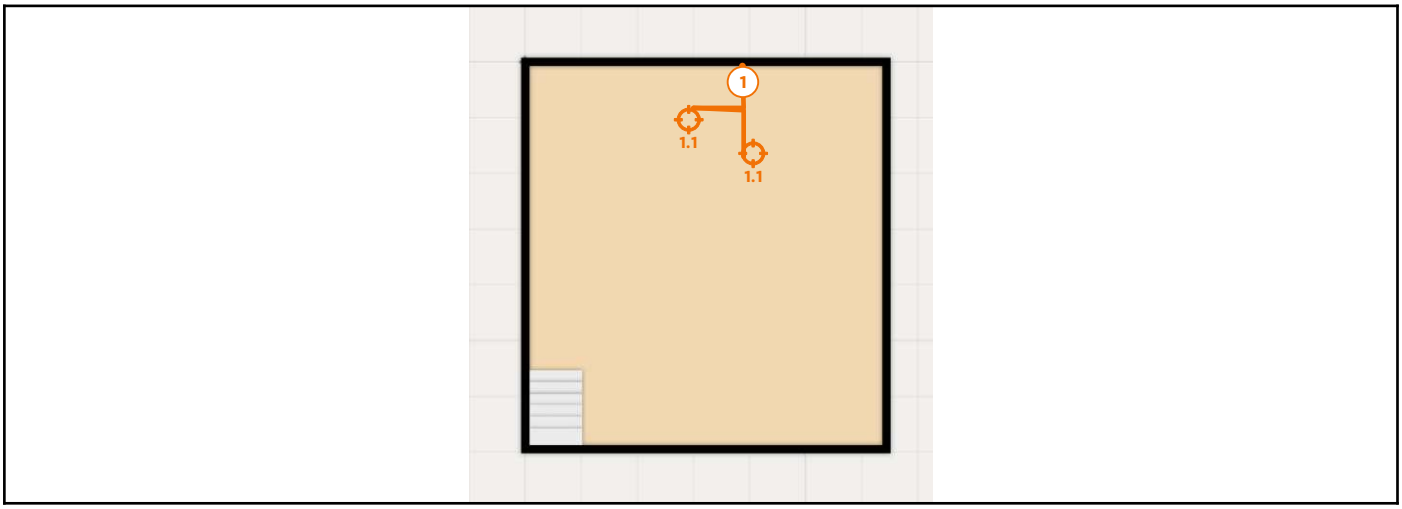
Plan 1.1: Kelder

Beschrijving	Type	Actie
1. Leidingislolatie in de kelder	Asbestmateriaal	Verwijderen
1.1 Code: MM3	Mengmonster	-

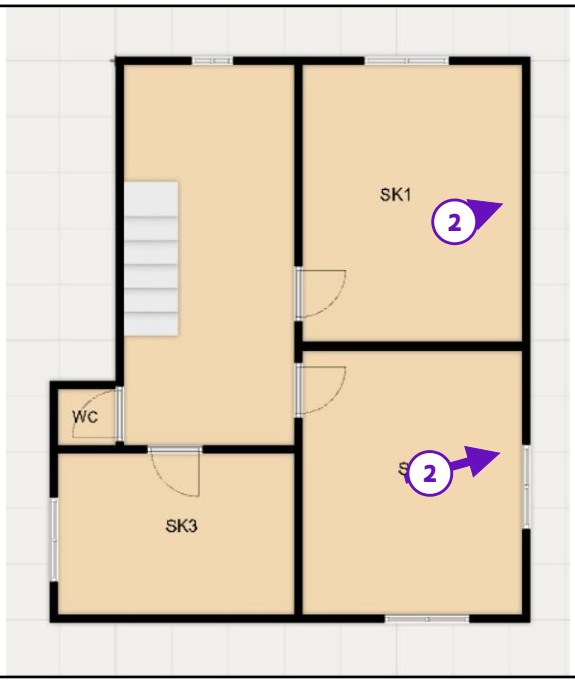
Plan 1.3: 1ste verdieping

Beschrijving	Type	Actie
2. Binnenzijde schouw	Beperking	-

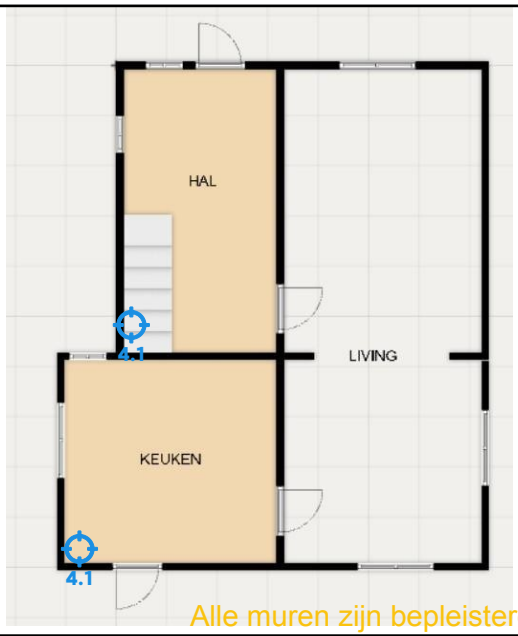
Plan 1.5: Gelijkvloers pleisterwerken muren

Beschrijving	Type	Actie
4. Pleisterwerken muur	Geen asbest	-
4.1 Code: MM1	Mengmonster	-

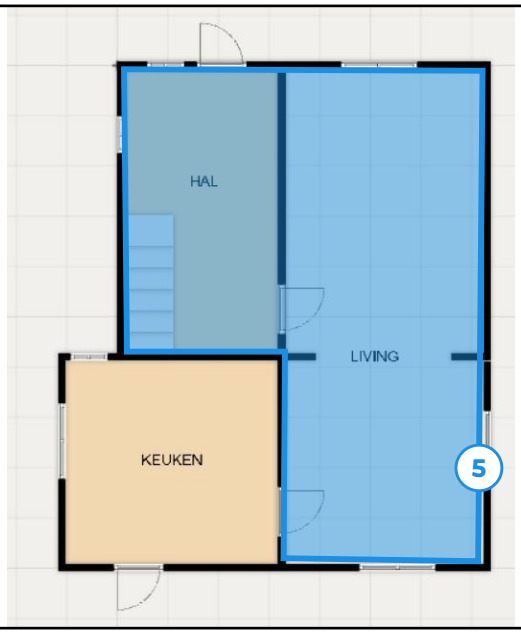
Plan 1.6: Gelijkvloers pleisterwerken plafonds

Beschrijving	Type	Actie
5. Pleisterwerken plafond	Geen asbest	-

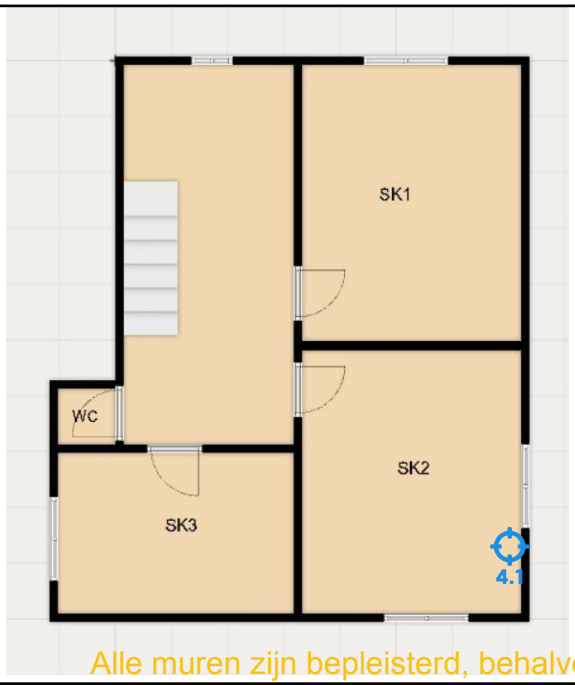
Plan 1.7: 1ste verdieping pleisterwerken muren

Alle muren zijn bepleisterd, behalve de badkamer en wc

Beschrijving	Type	Actie
4. Pleisterwerken muur	Geen asbest	-
4.1 Code: MM1	Mengmonster	-

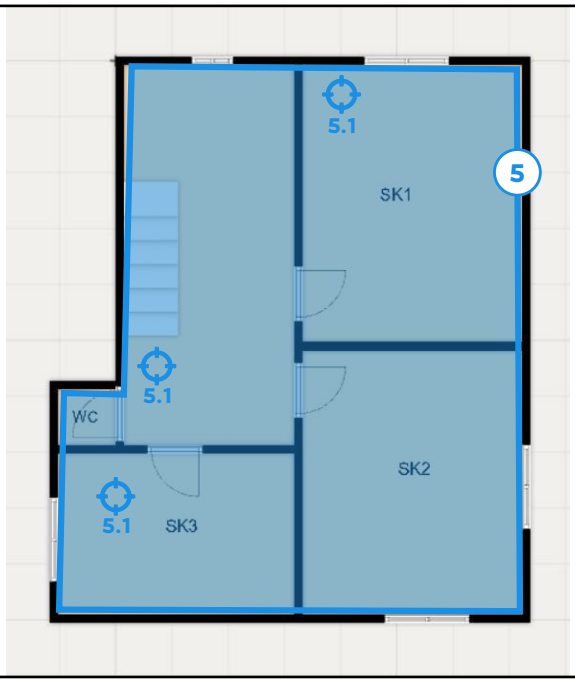
Plan 1.8: 1ste verdieping pleisterwerken plafond

Beschrijving	Type	Actie
5. Pleisterwerken plafond	Geen asbest	-
5.1 Code: MM2	Mengmonster	-

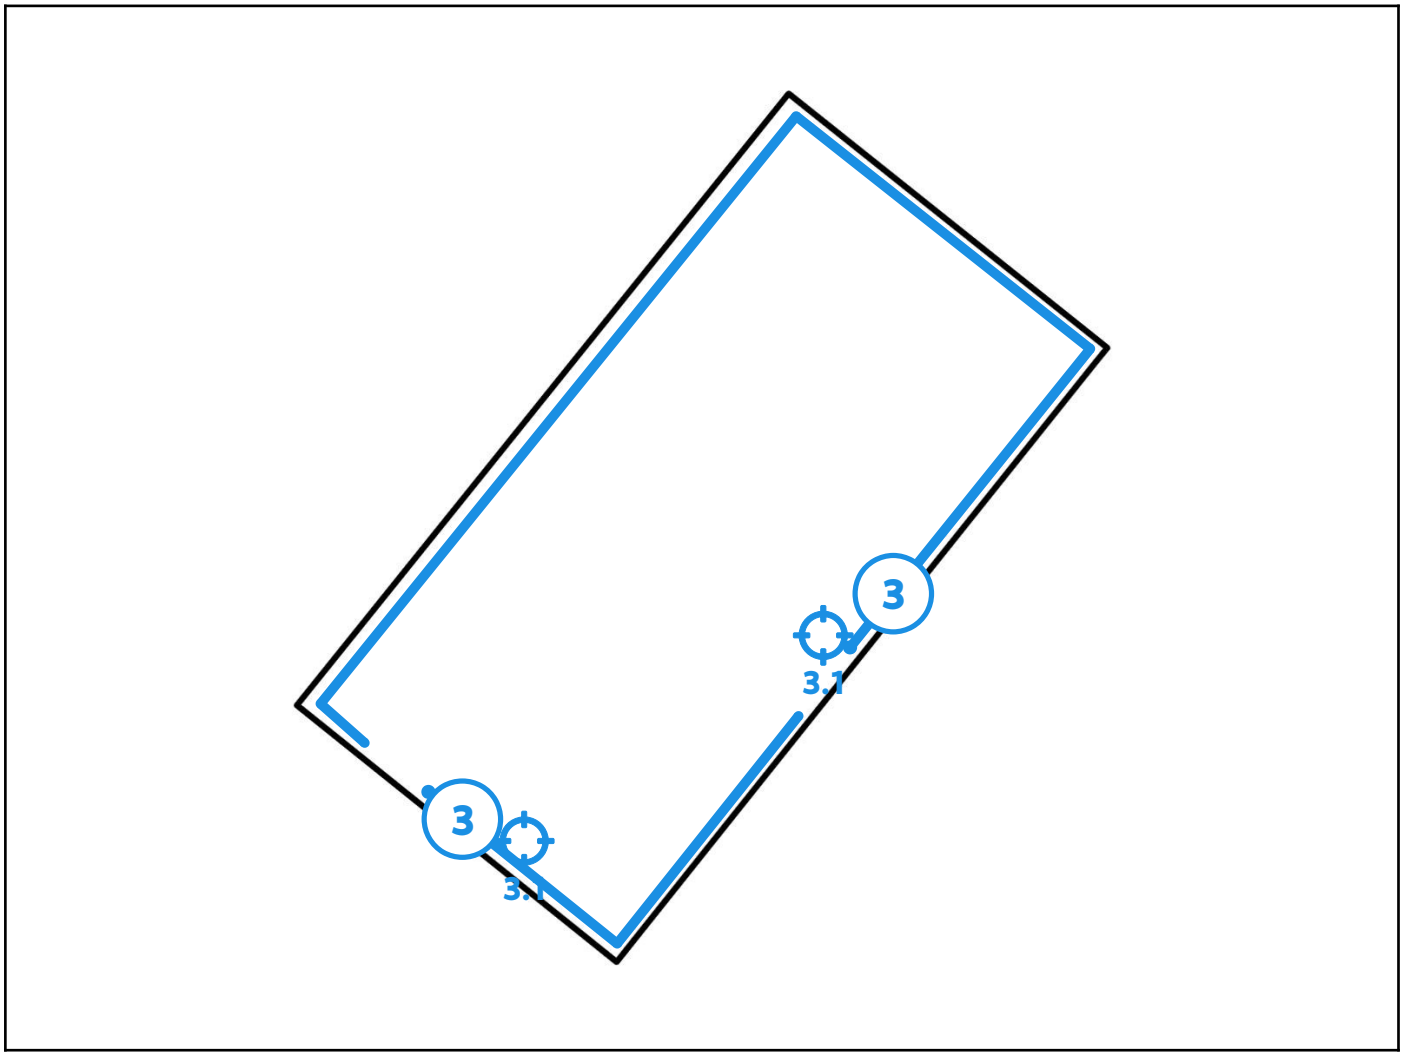
Plan 3.1: Werkplaats plan

Beschrijving	Type	Actie
3. Cementering binnenkant werkplaats	Geen asbest	-
3.1 Code: MM4	Mengmonster	-

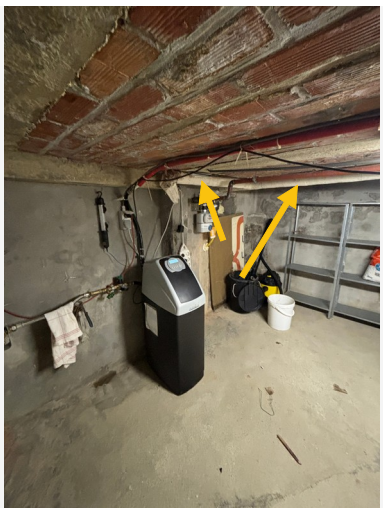
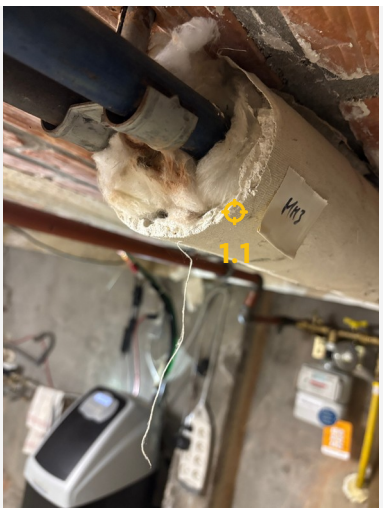
Fiche 1: Leidingislolatie in de kelder

Asbestmateriaal

Het asbestmateriaal valt onder de mijlpaal van 2034.

De uiteinden van de leidingisolatie (waar men de nieuwe (recentere) leiding heeft aangekoppeld) best fixeren en afdekken in afwachting van verwijdering.

Eindbeoordeling materiaalrisico	Verhoogd materiaalrisico en/of verhoogde kans op vezelvrijgave

Gebondenheid	Categorie 2: niet-hechtgebonden met matrix
Asbestsoort (vezeltype)	Amfibool aanwezig, uitgezonderd crocidoliet
Asbestconcentratie	Hoog (>= 50%)
Afschermingsgraad van het gehele materiaal	Geheel of deels vrij aan de binnenlucht, maar geen contact met binnenluchtstromen
Toestand van het materiaal	Licht beschadigd, licht verweerd. Intacte calciumsilicaatplaat of materiaal met categorie 3-gebondenheid

#	Type	Referentie	Resultaat
1.1	Mengmonster	MM3	Amosiet

Beschrijving	Leidingislolatie in de kelder
Omgeving	Binnen
Primaire drager	Ruimteverwarming
Asbestmateriaal	In-situ afwerkingslagen - Thermische isolatie
Bindmiddel van asbestmateriaal	Gips - kalk
Gebondenheid op basis van bindmiddel	Niet-hechtgebonden
Hoeveelheid (lengte - omtrek - dikte - aantal)	• 2,00 m - 25,00 cm - 2,00 cm - 1 stuk
Totaal volume	0,01 m^3
Eenvoudig bereikbaar	Ja
Bevestigingswijze	• Verlijmd, ingegoten, versmeerd
Identificatiemethode	Een monstername door de asbestdeskundige met laboanalyse door een asbestlabo.
Destructieve handeling voor identificatie	Nee

- Scherm in afwachting van verwijdering het asbestmateriaal af van luchtstromingen en verstoring: bijvoorbeeld door het te verpakken, te fixeren, af te dekken, signalisatie - afbakening aan te brengen, ...
- Verwijder dit asbestmateriaal zo snel mogelijk. Volg de toestand goed op.

- Hermetische zone (erkend asbestverwijderaar)
  Contacteer een erkend asbestverwijderaar om deze leidingisolatie te laten verwijderen en te laten afvoeren.

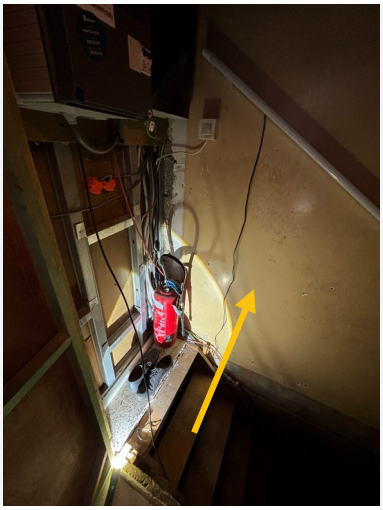
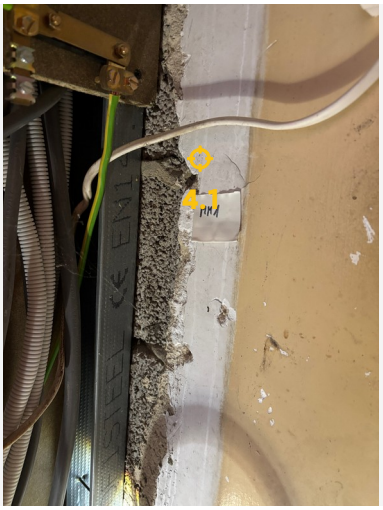
Fiche 4: Pleisterwerken muur

Geen asbest

#	Type	Referentie	Resultaat
4.1	Mengmonster	MM1	Geen asbest

Beschrijving	Pleisterwerken muur
Omgeving	Binnen
Primaire drager	Binnenwand
Bindmiddel van materiaal	Gips - kalk
Gebondenheid op basis van bindmiddel	Niet-hechtgebonden
Hoeveelheid (oppervlakte - dikte - aantal)	• 200,00 m^2 - 1,00 cm - 1 stuk
Totaal volume	2,00 m^3
Identificatiemethode	Een monstername door de asbestdeskundige met laboanalyse door een asbestlabo.
Destructieve handeling voor identificatie	Nee
Opmerking	Deze oppervlakte, volumes en gewichten zijn niet gemeten, maar zijn een schatting (de opgegeven hoeveelheden mogen niet gebruikt worden als maatstaf van heffing). Mengstaal genomen van slaapkamer, trappenhal en keuken. De stookruimte was niet bepleisterd.

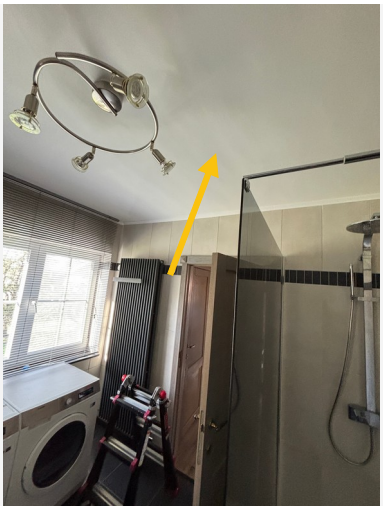
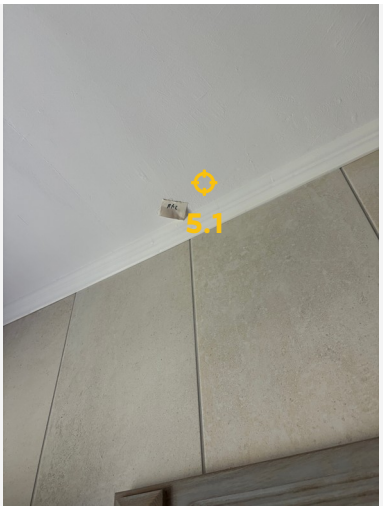
Fiche 5: Pleisterwerken plafond

Geen asbest

#	Type	Referentie	Resultaat
5.1	Mengmonster	MM2	Geen asbest

Beschrijving	Pleisterwerken plafond
Omgeving	Binnen
Primaire drager	Plafond
Bindmiddel van materiaal	Gips - kalk
Gebondenheid op basis van bindmiddel	Niet-hechtgebonden
Hoeveelheid (oppervlakte - dikte - aantal)	• 120,00 m^2 - 2,00 cm - 1 stuk
Totaal volume	2,40 m^3
Identificatiemethode	Een monstername door de asbestdeskundige met laboanalyse door een asbestlabo.
Destructieve handeling voor identificatie	Nee
Opmerking	Deze oppervlakte, volumes en gewichten zijn niet gemeten, maar zijn een schatting (de opgegeven hoeveelheden mogen niet gebruikt worden als maatstaf van heffing). Mengstaal genomen van slaapkamer, trappenhal en badkamer. De stookruimte was niet bepleisterd. De kroonlijst in de badkamer is gemaakt van kunststof.
